玄海原子力発電所1号機 第25回定期検査の概要

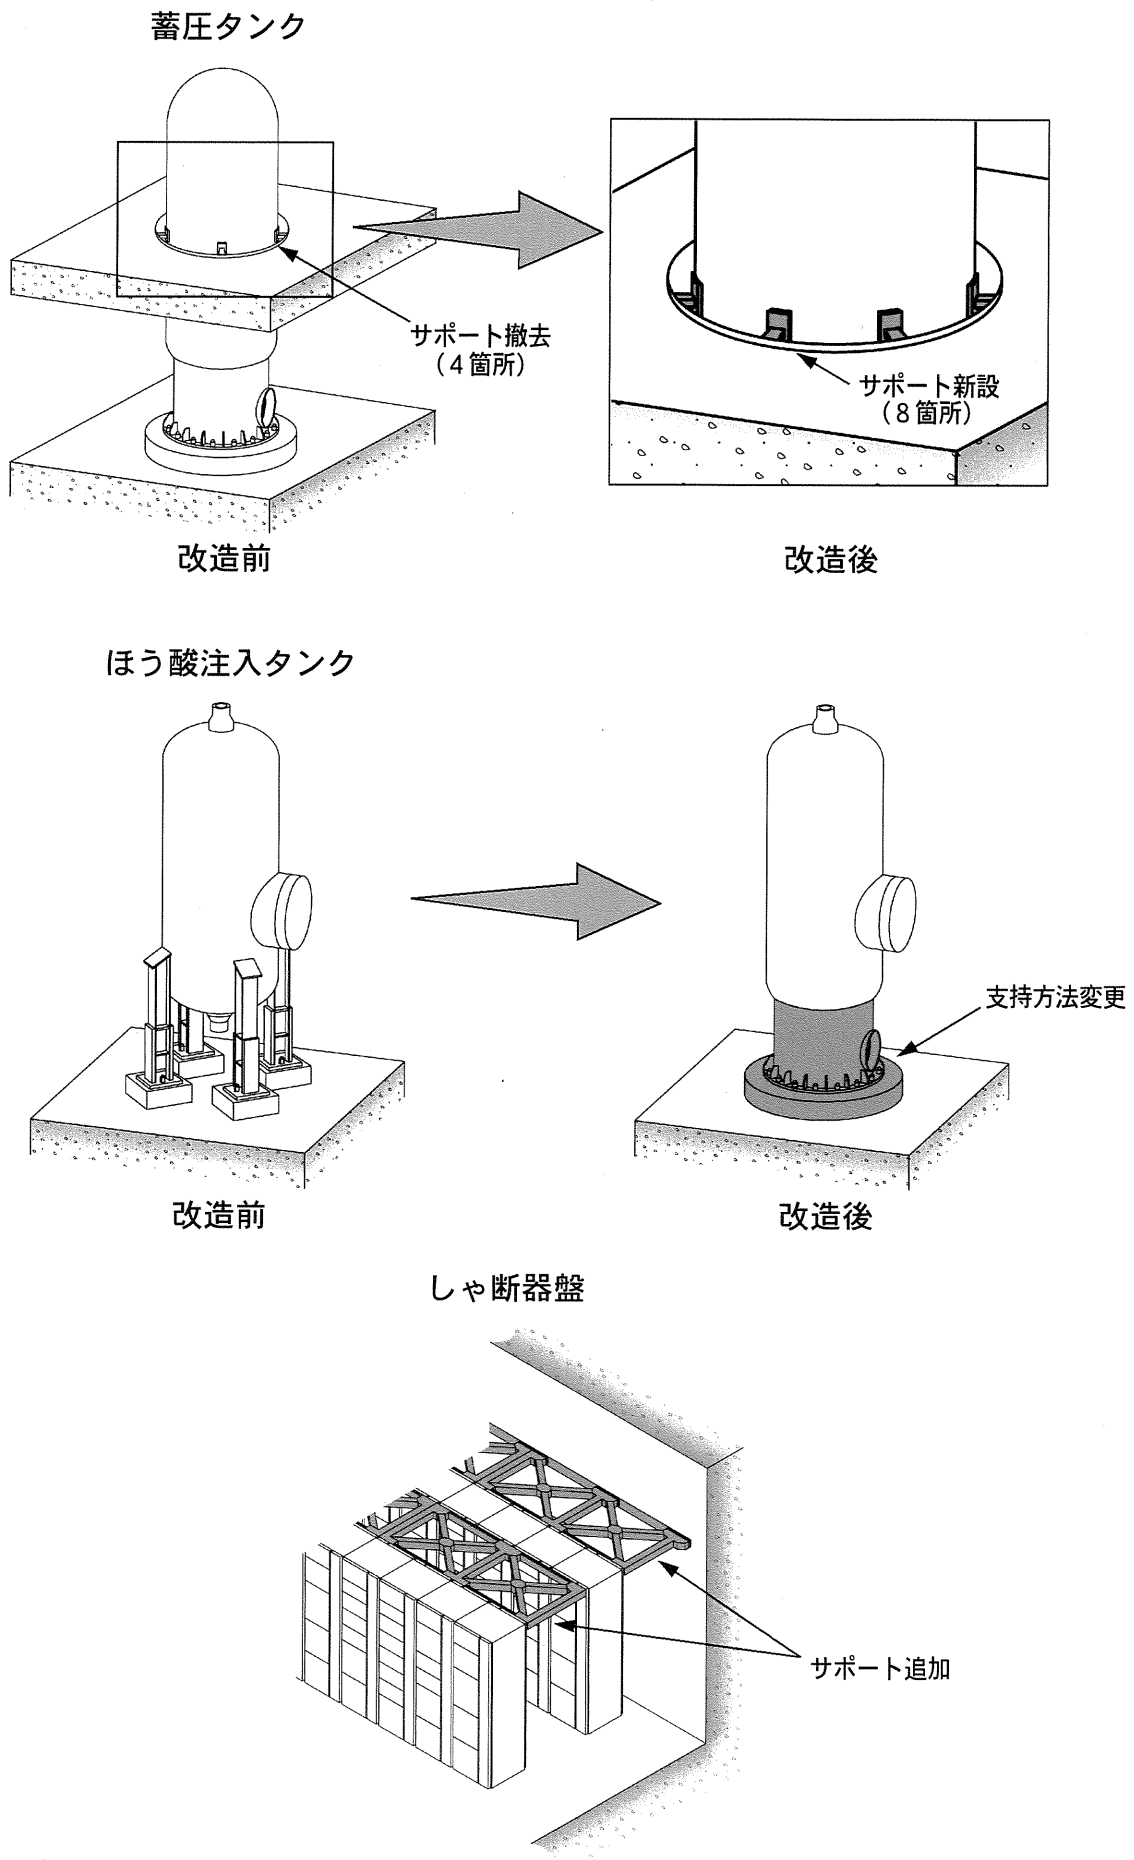
図-1 耐震安全性向上工事概要図

自主的な耐震安全性向上の観点から、蓄圧タンク、ほう酸注入タンク及びしゃ断器盤について、耐震安全性向上工事を行った。

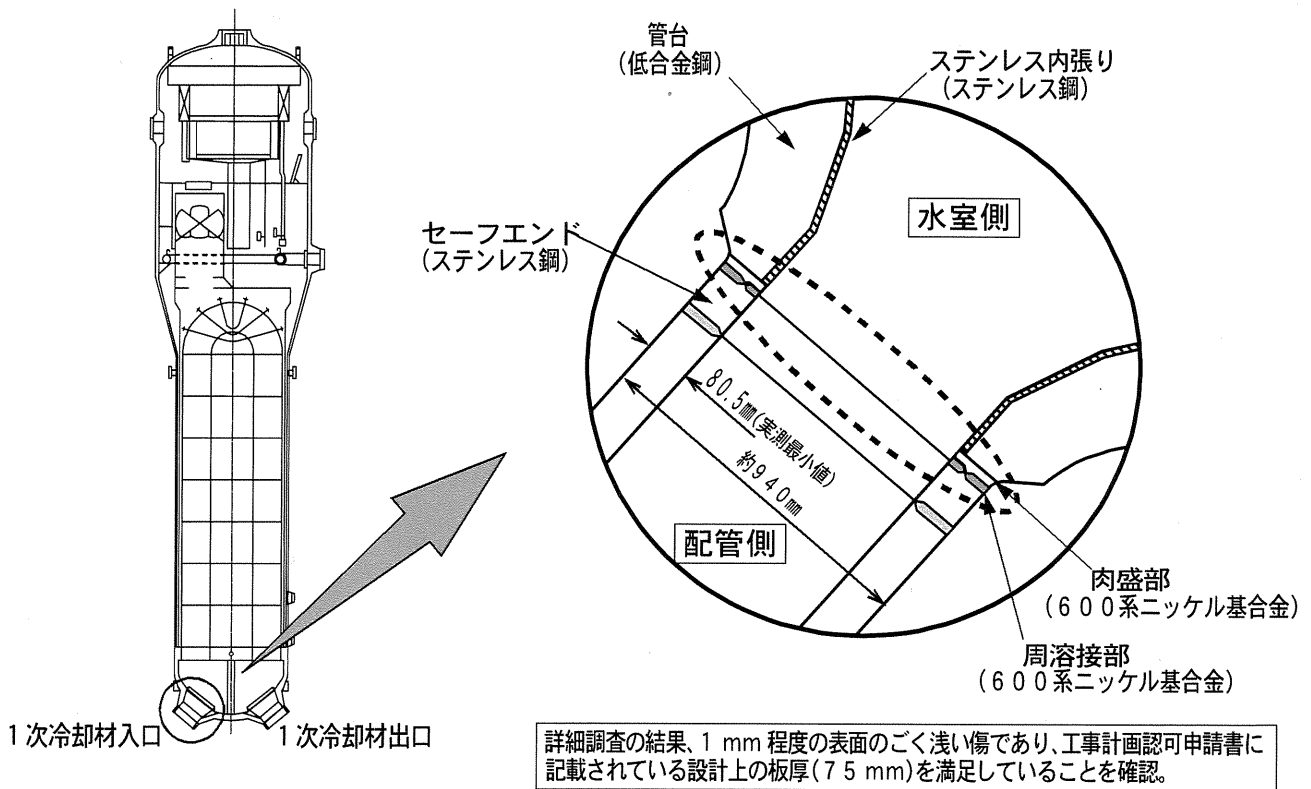
図-2 蒸気発生器入口管台概要図

蒸気発生器出入口管台溶接部の内表面の渦流探傷試験^{※1}により、A蒸気発生器入口管台溶接部の3箇所^{※1}に有意な信号指示が認められたため、詳細調査を実施した結果、表面のごく浅い傷であり、設計上の板厚を満足することを確認した。

原因調査の結果、取替用蒸気発生器製作時の600系ニッケル基合金溶接部の機械加工により内表面に高い残留応力が発生し、その応力により1次冷却材環境下における応力腐食割れ（PWSCC）が発生したものと推定される。

当該部については、研削により傷を除去するとともに、予防保全対策として、当初の予定どおり残留応力緩和のための超音波ショットピーニング^{※2}を実施した。

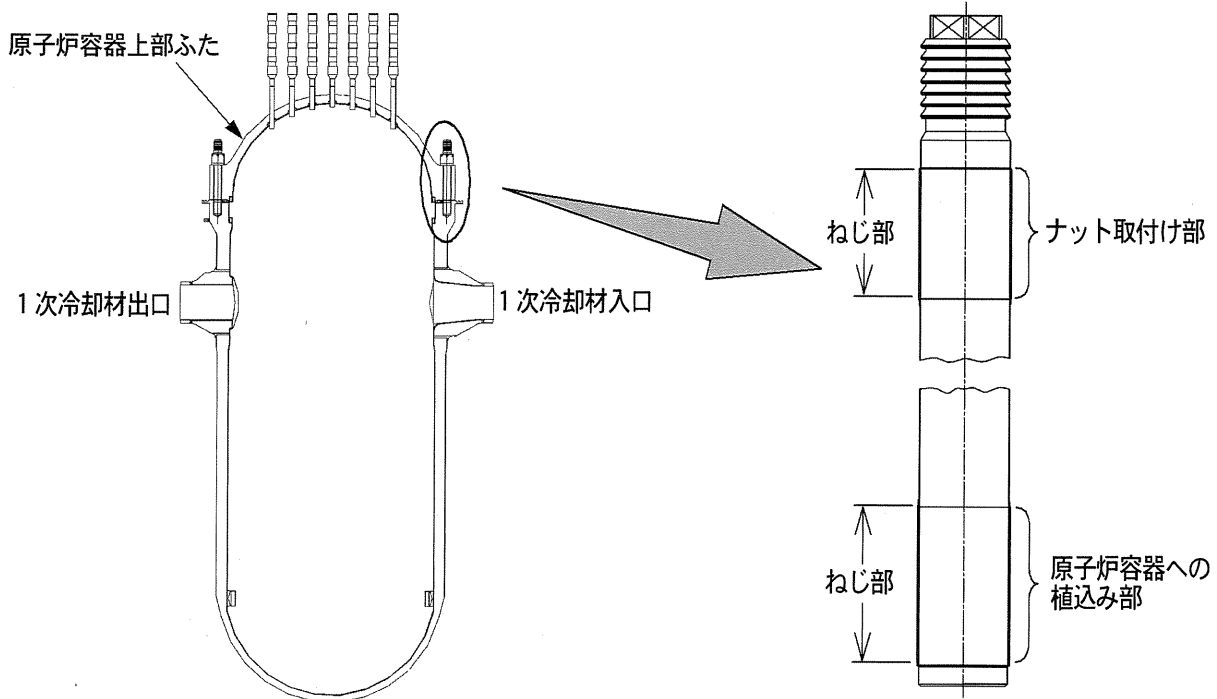
図-3 スタッドボルト概要図

原子炉容器開放作業において、原子炉容器上部ふたを締めるスタッドボルト (植え込みボルト) 1 本が緩まず取り外すことができなかったが、当該ボルトの健全性及び機能に問題ないことを確認し、継続使用した。
