# 川内1号機 A充てん／高圧注入ポンプ主軸折損の原因と対策(最終報告の概要)

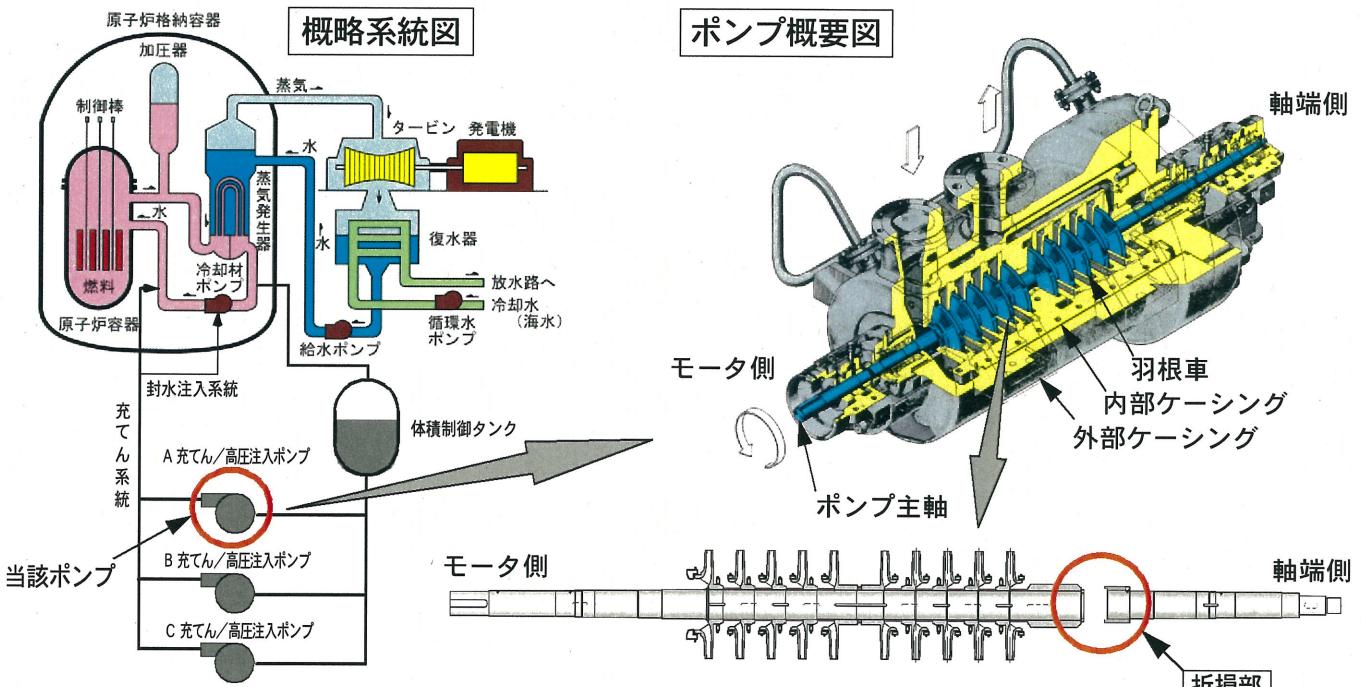
- Aポンプ主軸折損部の破面に高サイクル疲労の特徴が認められた。
- Aポンプの羽根車に小流量運転時の不均一な流れによると考えられるエロージョンが認められた。
- B, Cポンプの当該部には欠陥はなかった。
- B, Cポンプには、不均一な流れを起因とする曲げ応力及び割りリング溝部コーナ部での応力集中はいずれもAポンプに比べて小さいことから、欠陥はなかったものと考えられる。
- B, Cポンプの割りリング溝部コーナ部に不連続部が生じており、Aポンプにおいても、主軸が折損に至ると推定した不連続部があった可能性が高く応力集中が発生していたと考えられる。

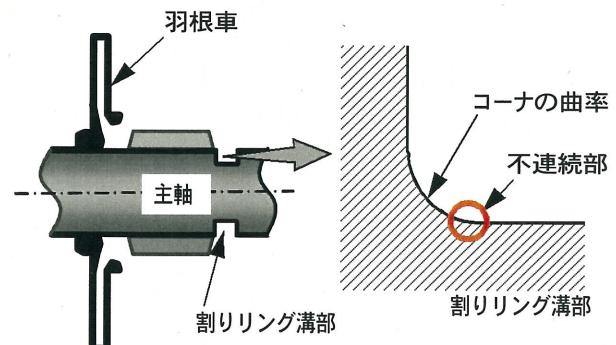
割りリング溝部のコーナ部加工状況

主軸折損の原因是、小流量運転時のポンプ内の不均一な流れに起因した主軸折損部（割りリング溝部）への比較的大きな曲げ応力が発生したこと、割りリング溝部コーナ部に加工方法による不連続部が生じ応力が集中したことが重畠することにより、主軸材料の疲労限を超える初期き裂が発生し、その後のポンプ運転時の応力によりき裂が進展し、折損に至ったものと推定した。

- 川内1号機充てん／高圧注入ポンプは、割りリング溝部に不連続を生じさせない加工方法によるとともに、応力集中に対する裕度を確保するために同溝部の曲率半径を大きくした主軸に取り替えた。
- 川内2号機充てん／高圧注入ポンプの主軸は、念のため、次回定期検査で取り替える。
- なお、主軸取替えの効果を確認するために、当面の間、充てん／高圧注入ポンプの分解点検周期の見直しを行い、データを取得するとともに、割りリング溝部に異常がないことを確認する。また、知見拡充のため、定期検査時に小流量運転時の振動データを採取する。
