小丸川発電所 4号発電電動機破損事故の原因と対策

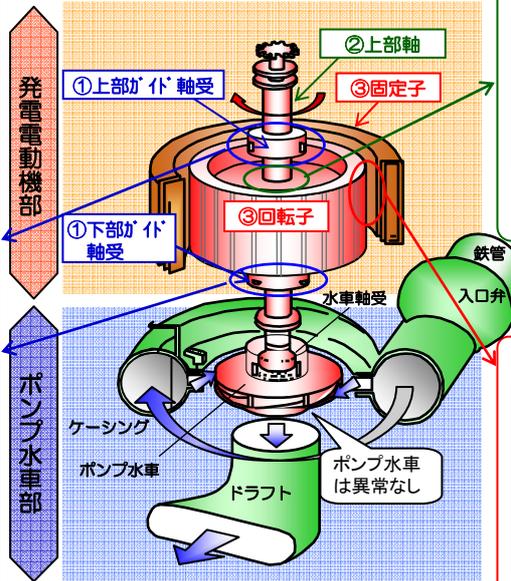
ガイド軸受支持ボルトの圧縮変形

軸受支持ボルトの強度向上 (サイズアップ)

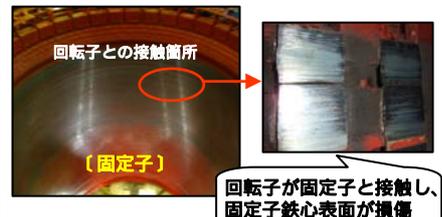
固定子の損傷

- ・ 回転子と固定子の接触による損傷などが発生

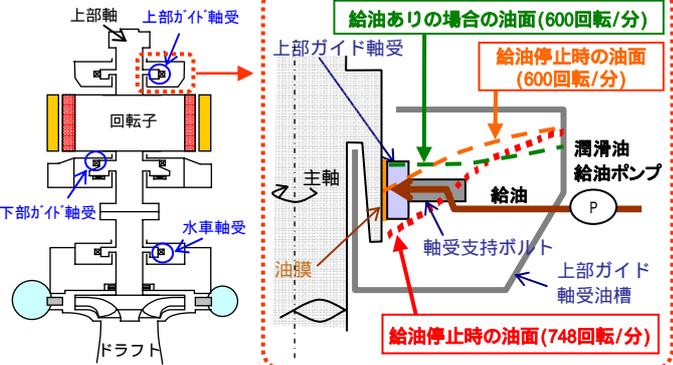
主軸とガイド軸受間の油膜厚さ減少

- ① 所内停電による軸受潤滑油給油ポンプ停止 (油の供給停止)
- ② 発電電動機の非常停止に伴う回転速度上昇 (600⇒748回転/分)
- ③ ①、②による軸受油槽中心部の油面低下
- ④ 主軸とガイド軸受間の油膜厚さ減少

上部・下部ガイド軸受油槽内に、油面低下防止板設置

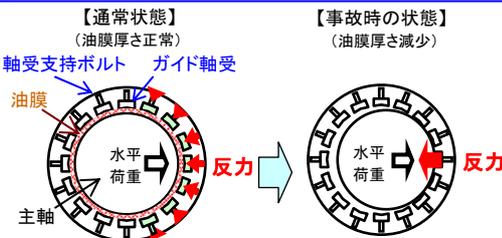
軸受支持ボルトの圧縮変形

- ① 通常状態では、複数の軸受で荷重を分担
- ② 油膜厚さが減少した場合、1個の軸受(支持ボルト)に荷重が集中
- ③ 軸受支持ボルトが圧縮変形し、主軸とガイド軸受の間隙が増大
- ④ 全周にわたって軸受支持ボルトが圧縮変形
