# 小丸川発電所 3号発電電動機回転子リード不具合状況

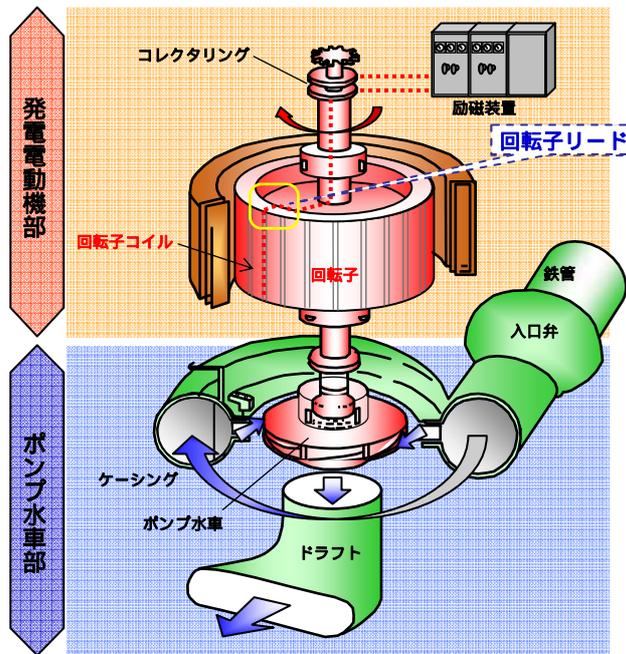
回転子リード端部10箇所  
絶縁材の亀裂が発生

定格回転(600回転/分)時の遠心力によって、回転子リード端部のコネクタが外周側へ変位し、コネクタにつながる回転子リードを引っ張った結果、回転子リードの絶縁材に亀裂が生じました。

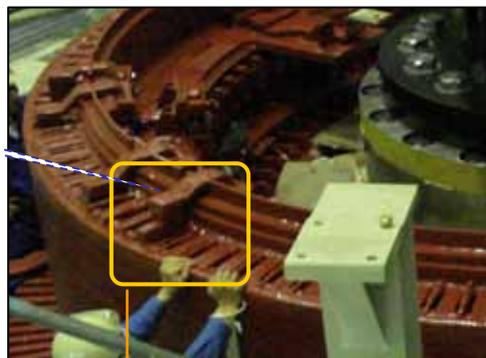
コネクタ内周側に  
幅5mmの亀裂

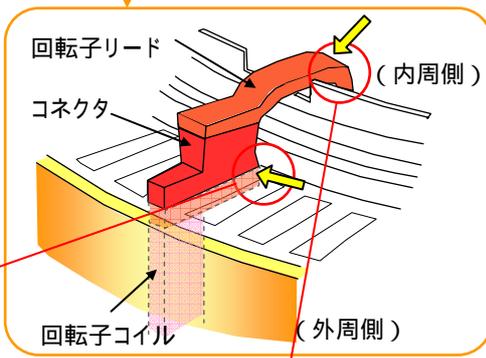
(内周側から撮影)

長さ40mmの亀裂

長さ60mmの亀裂
