川内原子力発電所 2号機 第18回定期検査の概要

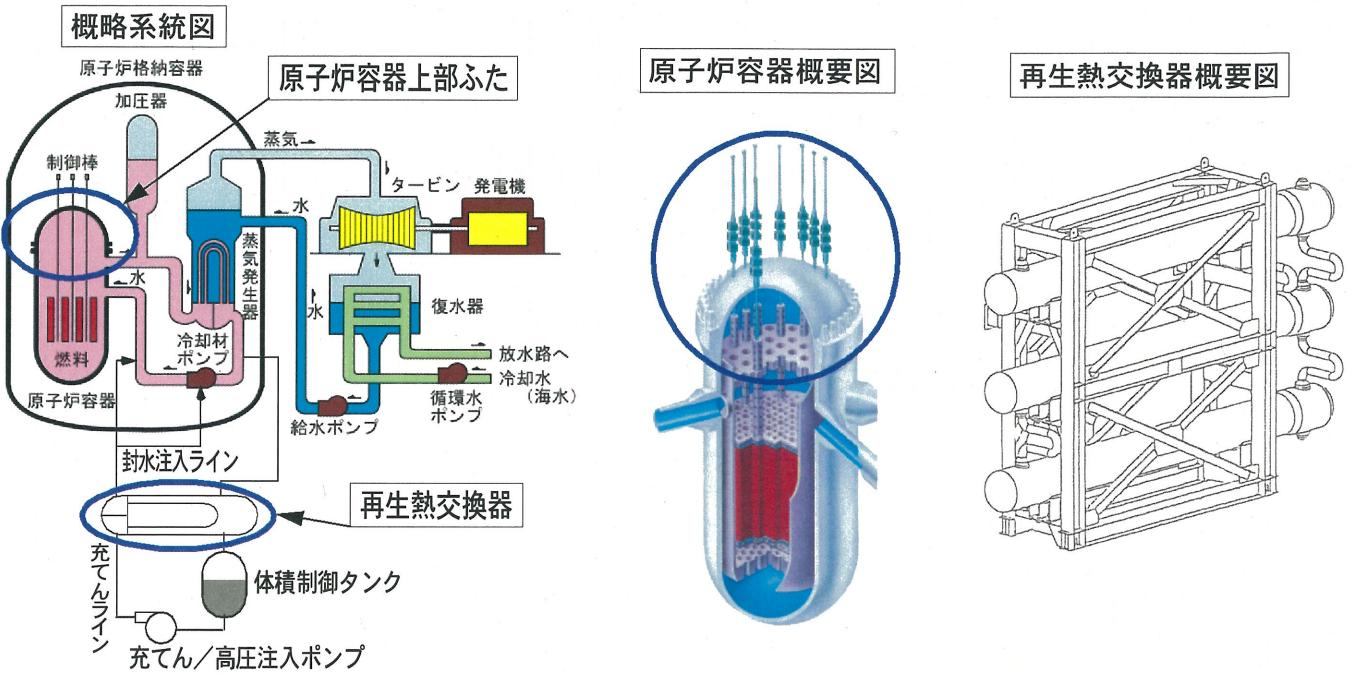
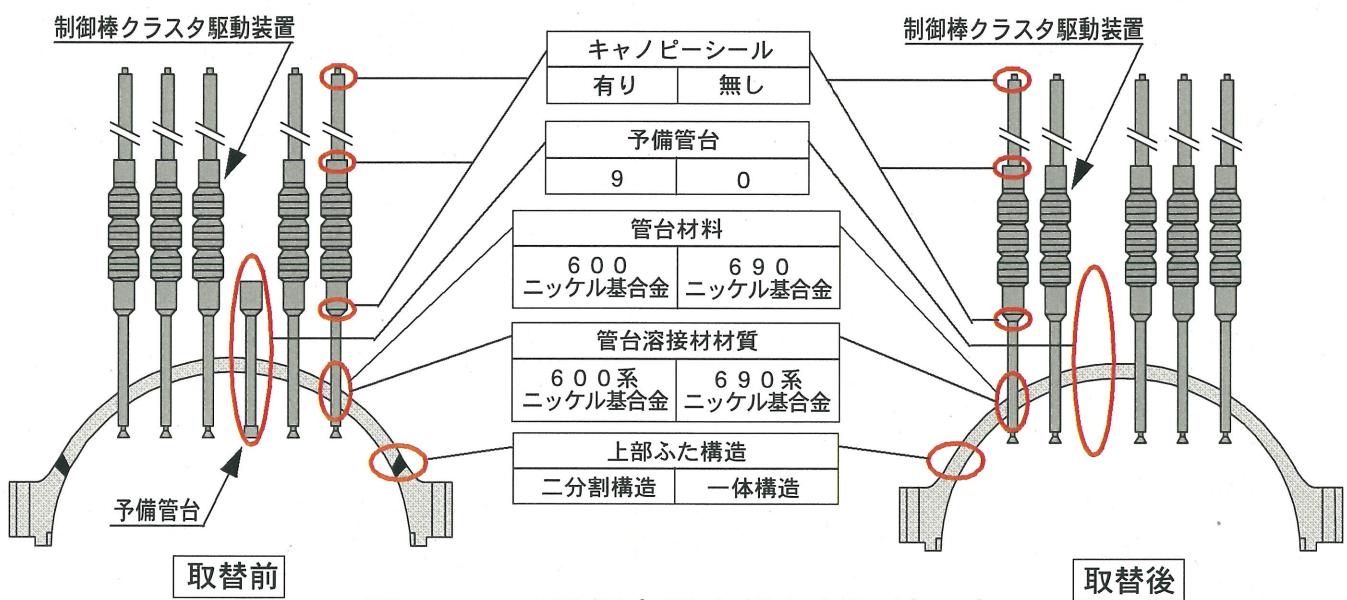
図-1 原子炉容器上部ふた取替工事

長期的な安全・安定運転、作業者の被ばく低減及び作業効率化の観点から、原子炉容器上部ふたを取り替えた。

(2) 原子炉容器上部ふた取替工事（図-1参照）

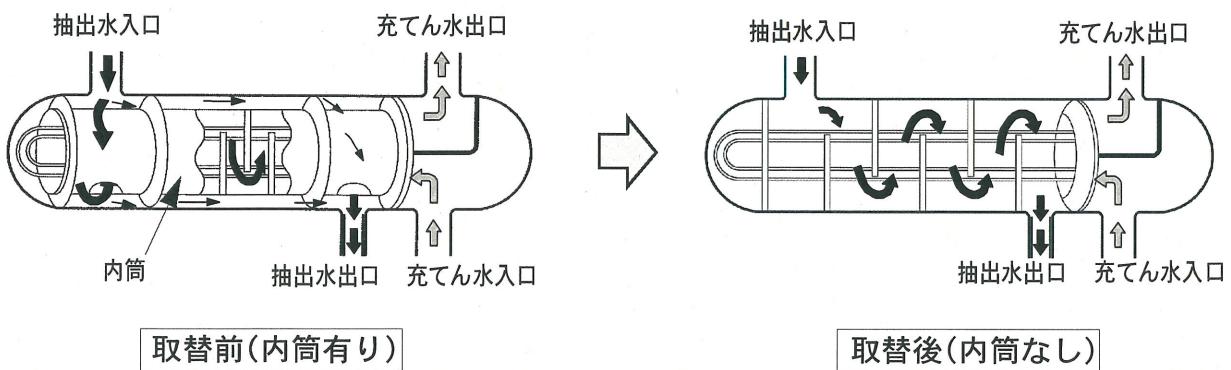
図-2 再生熱交換器取替工事

信頼性向上及び検査に伴う被ばく低減の観点から、再生熱交換器を取り替えた。

(3) 再生熱交換器取替工事（図-2参照）

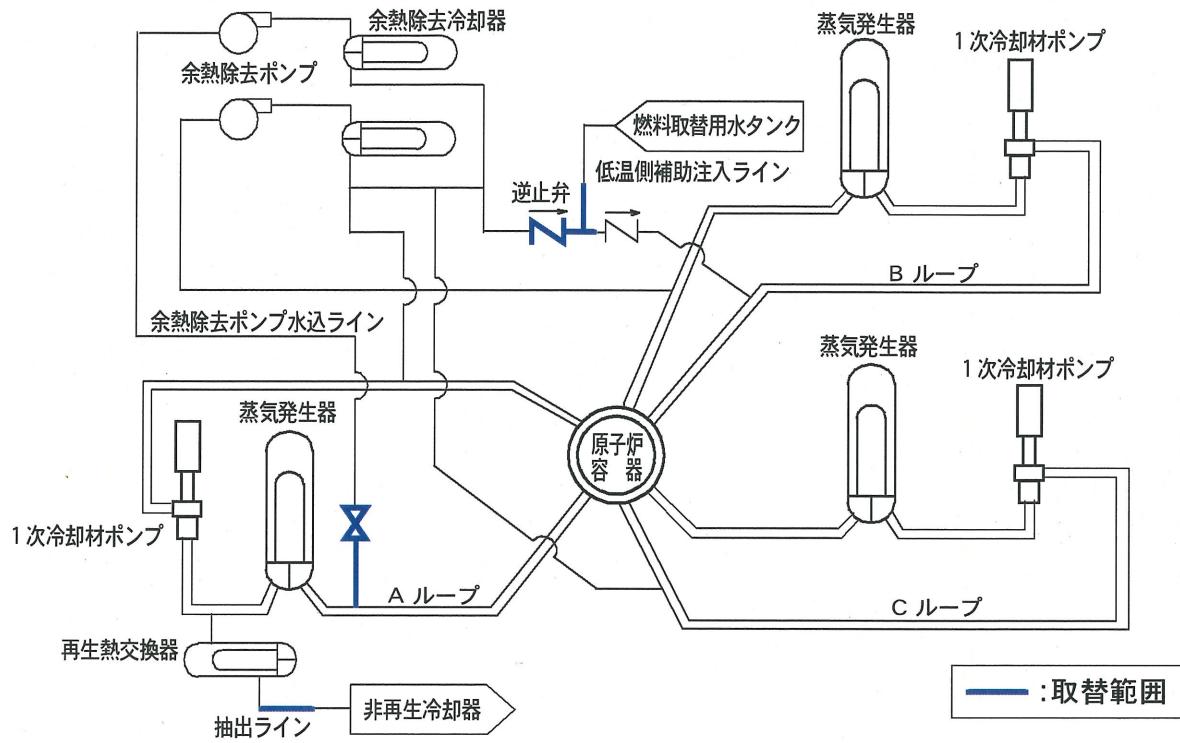
図－3 余熱除去ポンプ吸込ライン・低温側補助注入ライン及び抽出ライン取替工事

設備の信頼性維持・向上を図るため配管及び弁の取り替えを実施し、あわせて、熱成層の発生位置が配管の曲がり部に位置しないように配管ルートを変更した。

抽出ラインの配管及び弁の溶接箇所を信頼性向上の観点から、ソケット溶接継手から突合せ溶接継手に変更した。

(4) 余熱除去ポンプ吸込ライン及び低温側補助注入ライン取替工事（図-3参照）

(5) 抽出ライン配管取替工事（図-3参照）

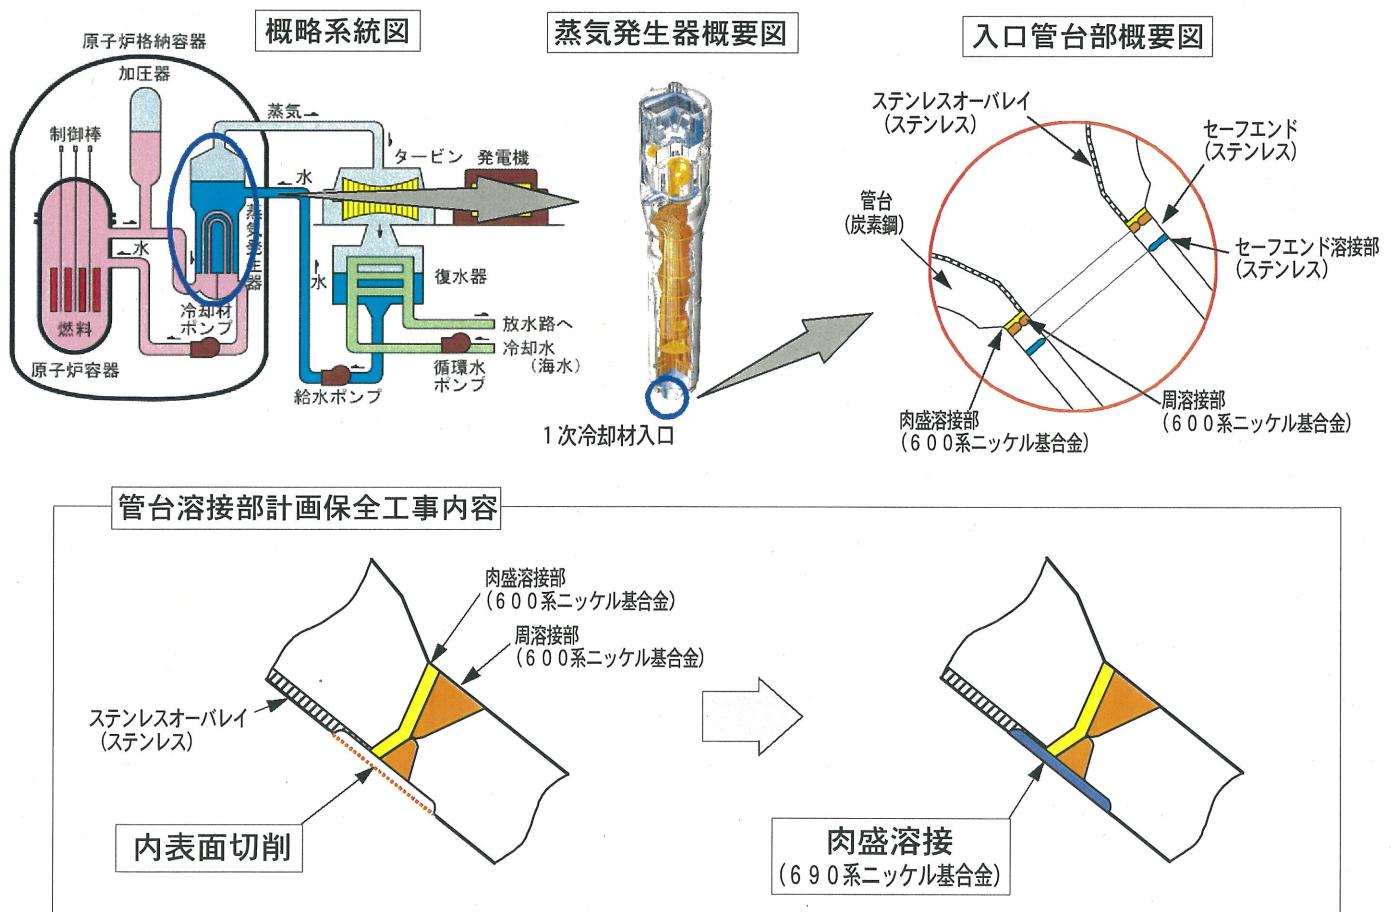
図－4 蒸気発生器入口管台溶接部計画保全工事

蒸気発生器 (SG) 入口管台溶接部の内表面の渦流探傷試験^{※1}により、A-SG で 38箇所、B-SG で 1 箇所、C-SG で 5 箇所の有意な信号指示を確認した。

傷の深さを超音波探傷試験^{※2}で確認した結果、A-SG の 6 箇所（最大深さ約 9 mm）で有意な信号指示が認められたが、設計上の必要板厚を満足していることを確認した。残り B, C-SG では有意な信号指示は認められず、表面の浅い傷であると評価した。

原因は、国内外の 600 系ニッケル基合金溶接部で確認されている 1 次冷却材環境下における応力腐食割れ (PWSCC) が発生したものと推定される。

蒸気発生器入口管台の溶接部内表面（600系ニッケル基合金）の点検を実施するとともに、応力腐食割れの予防保全として、溶接部内表面を一部切削し、690系ニッケル基合金の肉盛溶接を実施した。

当該部については、切削により傷を除去するとともに、当初の予定どおり、より耐食性に優れた 690 系ニッケル基合金で肉盛溶接（計画保全工事）を実施した。
