川内原子力発電所1号機所内電源設備点検作業中の人身事故について

# 川内原子力発電所1号機 定期検査中における人身事故の概要 接地器具取付作業説明図

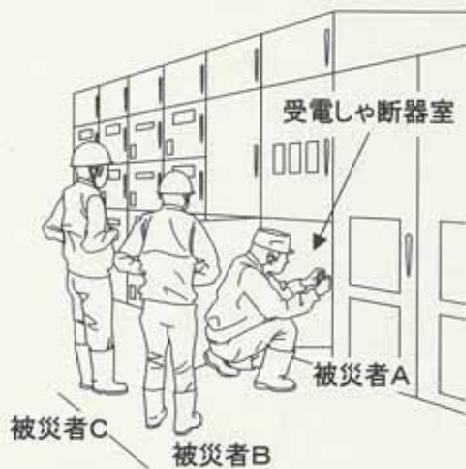
## 事故発生時の作業状況(推定)

- (1) 接地器具取付作業において、接地器具が主回路端子 1 次側の R 相と S 相に接触。
- (2) 主回路端子 1 次側の R 相と S 相間で 2 相短絡し、アークが発生。
- (3) R 相と S 相間で発生したアークが床面へ移行し、短絡が継続。
- (4) 2 相短絡により発生したイオン化ガスの影響により、2 相短絡から T 相も含めた 3 相短絡へ移行。
- (5) 受電盤遮断器室内下部に滞留したアークガスが前面に噴出。
- (6) メタクラ過電流継電器「51B2H (R 相)」が動作し、メタクラ遮断器が開放され、短絡停止。

※事故時は、被災者7名を含む計14名が停電作業に従事

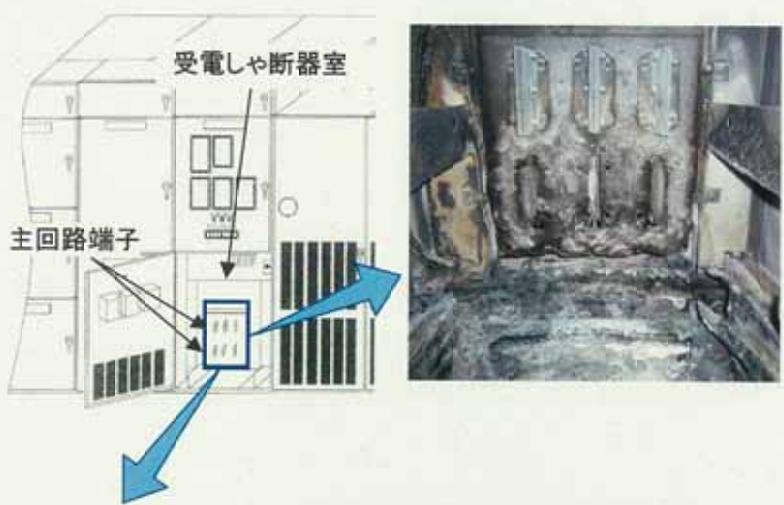
## 3-1B2母線受電しや断器室の状況

- ・ 主回路端子 1 次側及び受電盤遮断器室内の床面にアーク溶融の痕跡が確認された。
- ・ 受電盤遮断器室内の配線類が焼損していた。
- ・ 受電盤、隣接する母線連絡盤及び動力変圧器盤の上部にすす及び消火剤が付着していた。
- ・ 受電盤上部前面の保護継電器のガラスカバーが割っていた。
- ・ 引き出して別の場所に置いてあった受電遮断器及び受電盤遮断器室内の主回路端子 2 次側に、変形、破損等は確認されなかった。
- ・ メタクラ過電流継電器（51B2H）R相が動作していた。
- ・ パワーセンタ過電流継電器（51PB2）S相が動作していた。
- ・ 主母線、動力変圧器及びケーブルは、アーク溶融の痕跡、損傷等は確認されなかった。

- ・引出して別の場所に置いてあった受電遮断器の主回路端子等に破損、変形、部品の脱落等は確認されなかった。
- ・受電盤遮断器室内の主回路端子1次側は溶損しているが、主回路端子が取付けられている箇所の形状に変形、欠損はなく、また、R、T相の残留端子も傾き等の変形は見られなかった。
- ・動力変圧器及びケーブルは、アーク溶融の痕跡等もなく、損傷も見受けられなかった。

当該遮断器及び事故により影響を受けた周辺の電気設備について、取り替えを行う。
