## 玄海原子力発電所3号機 漏えい燃料集合体の調査結果（概要）

# 玄海原子力発電所3号機 漏えい燃料集合体の調査結果

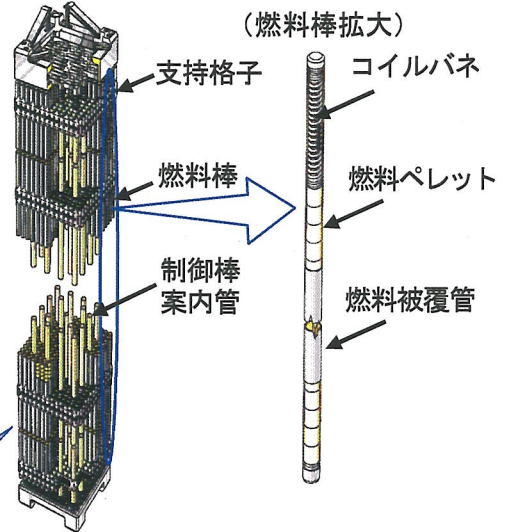
## 燃料集合体概要図

当該燃料集合体について、水中テレビカメラによる外観調査を実施した結果、損傷、変形、異物は認められなかった。

### ○漏えい燃料集合体の仕様概要

燃料タイプ	17×17型 ウラン燃料
使用開始時期	平成19年2月 (3サイクル使用燃料)
燃料集合体最高燃焼度(設計)	48,000 MWd/t

漏えいが確認された燃料集合体は、再使用しないこととする。

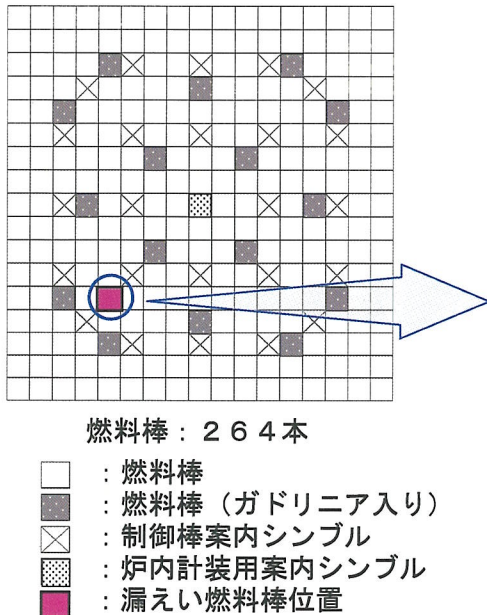
## 燃料棒配置図

当該燃料集合体の全燃料棒（264本）について、超音波による調査を実施し、漏えい燃料棒1本を確認した。ファイバースコープによりその燃料棒の外観調査を実施した結果、異物の混入、損傷、著しい腐食及び支持格子内の燃料棒と支持板やばね板との間での隙間や入り込みは認められなかった。

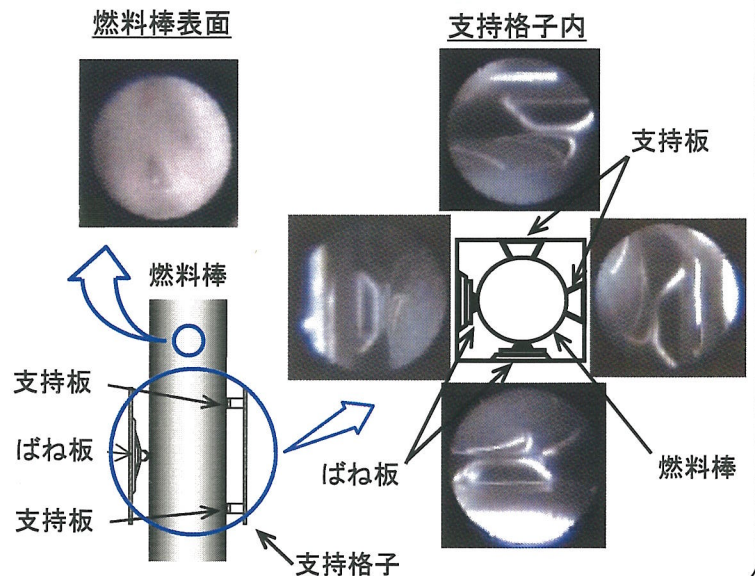
## 外観調査状況概要

○ファイバースコープにより外観調査を実施した結果、異常は認められなかった。
