[漏洩箇所]

○ ボイラー水冷壁管の2本に破孔を確認

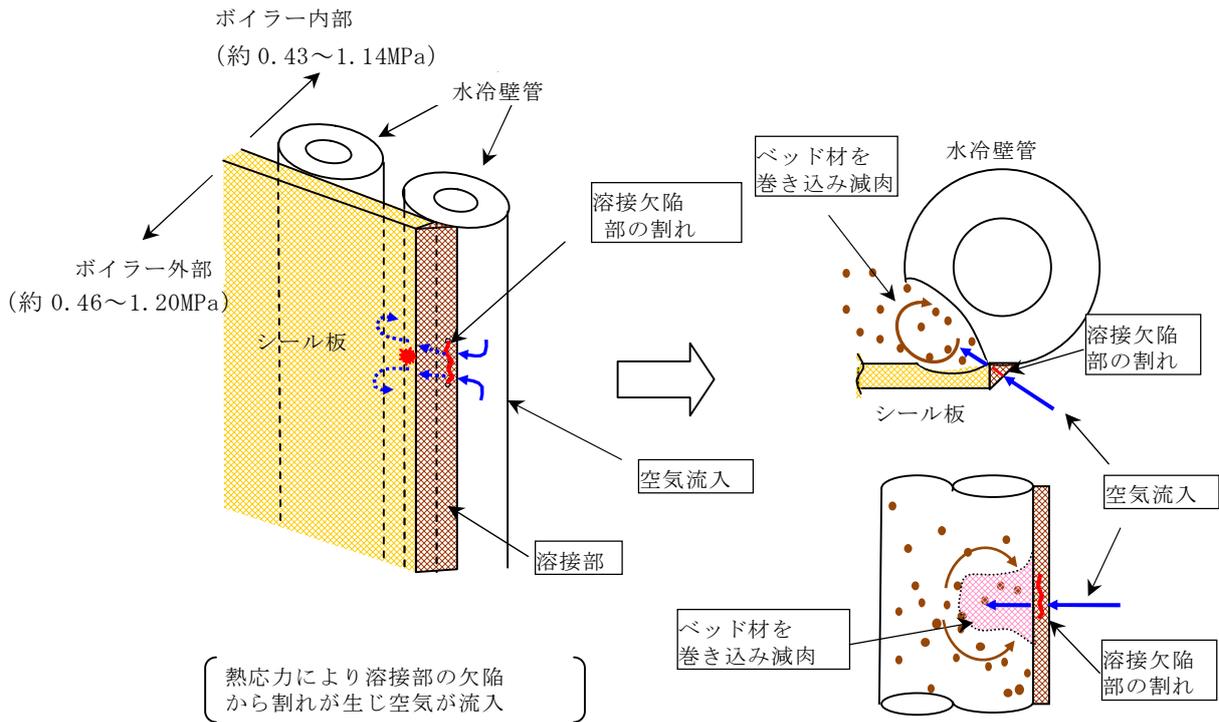
[推定原因]

ボイラー側面の壁の一部に、内外部を遮断するシール板が水冷壁管に溶接で取付けられており、その溶接部に溶接不良箇所（欠陥）があり、熱応力等により割れが発生。割れからのボイラー内部への空気流入によるベッド材（ボイラー内部にある石炭と石灰石の混合物）の巻き込みで水冷壁管が摩耗し損傷に至ったものと推定される。

- 漏洩管 2 本を新管に取替実施
- 類似箇所の点検を行い、溶接不良が認められた部位については修理を実施
