[損傷箇所]

○ 非常调速装置付近の軸が折損

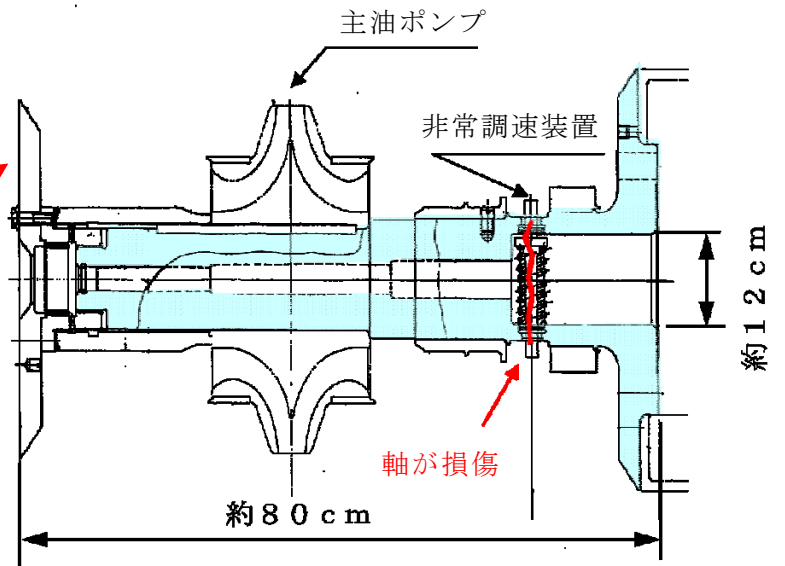
【 損傷部詳細図 】

軸受の組立て不良が原因で、軸のスムーズな動きが阻害され、軸に過大な曲げ応力がかかり、疲労破壊に至ったと推定される。

- 損傷軸を新製取替実施
- 軸受取付面の手入れ及び潤滑油塗布を適切に行い組立実施

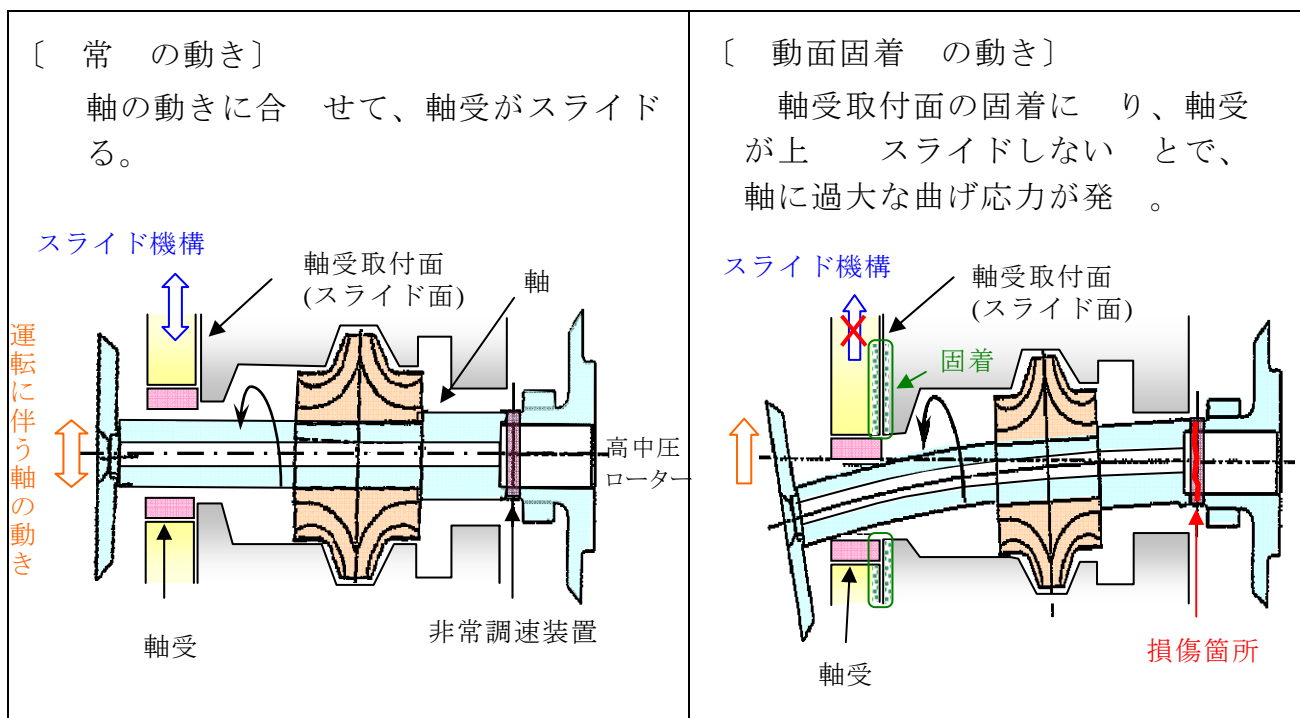
[組立て不良の内容]

- ・ 軸受取付面の手入れが不十分であった
- ・ 軸受取付面の潤滑油塗布が不足
