玄海原子力発電所 3号機 C 充てんポンプの  
主軸折損の調査結果 (概要)

# 玄海原子力発電所 3号機 充てんポンプ 主軸折損事象の概要

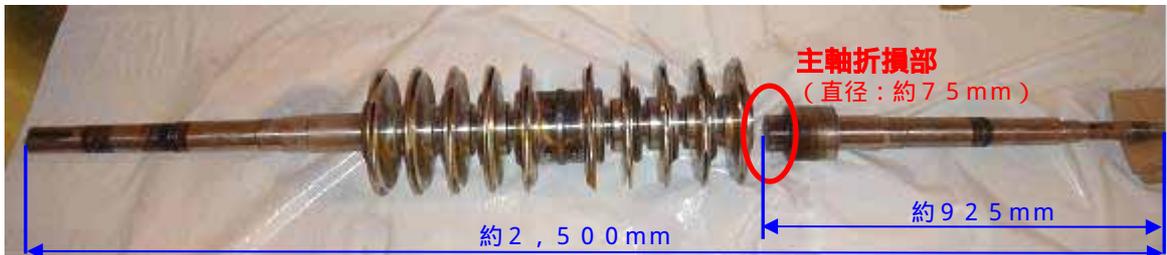
## 主軸折損状況

- ・主軸折損部の破面観察の結果、破面は全体的に平坦であり、繰り返し力が作用した場合に破面に現れる模様の一つである複数のビーチマーク (貝殻模様) や組織状模様が認められており、疲労破壊の様相を示していたことから、応力集中、過大応力及び流体振動による疲労が、主軸折損の発生要因と考えられる。
- ・主軸割りリング溝部のコーナ R 部の曲率半径 (以下、「コーナ R 部」という。) を測定した結果、製作時の図面指示値 (0.8mm) より小さい値 (0.44 ~ 0.70mm) であることを確認した。  
なお、A 充てんポンプについても図面指示値より小さい値 (0.51 ~ 0.69mm) であることを確認した。
- ・割りリング (6 段) と主軸の接触痕が認められたことから、羽根車焼きばめに伴う割りリングと主軸の接触による応力が発生したと考えられる。
- ・羽根車 (1 段) 吸込部の軽微な面荒れ (エロージョン) が今回の調査で初めて認められた。なお、このような面荒れは前回の分解点検時までは認められていない。

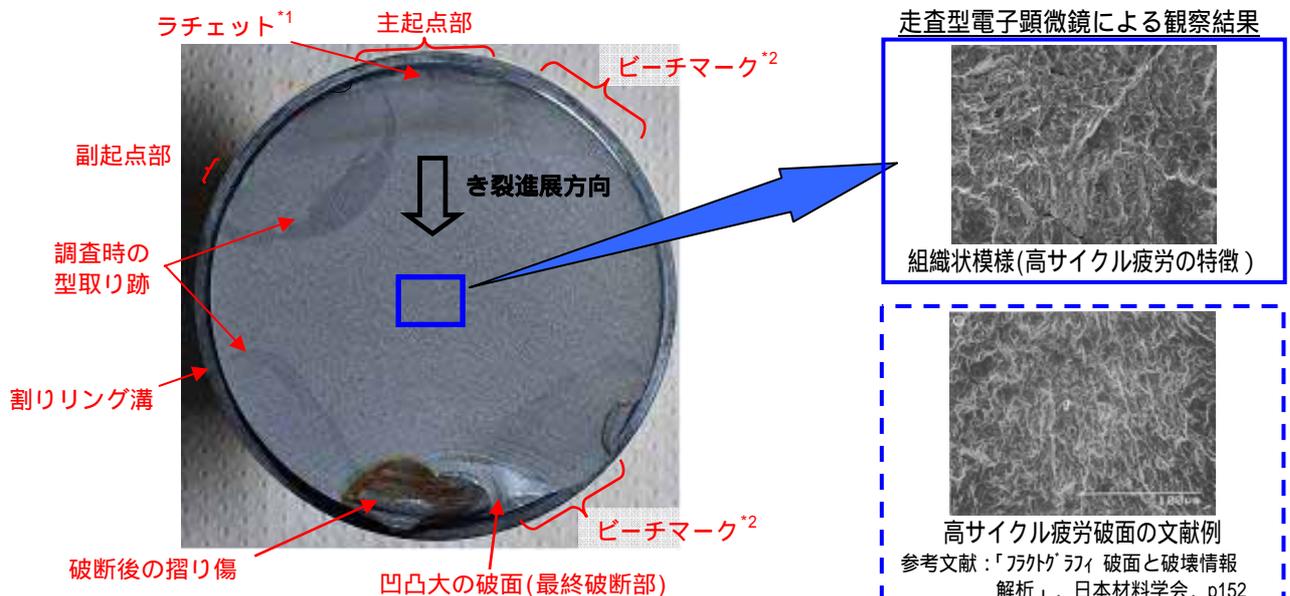
## 主軸破面の観察結果

\*1: 複数のき裂発生起点の破面が合体して生じた段差

\*2: 疲労破面に観察される特徴的な破面模様の1つ

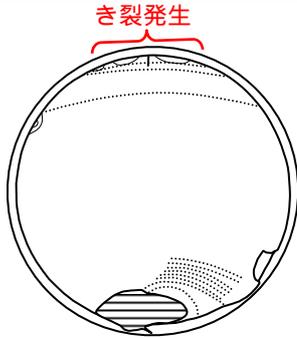
初期き裂発生

体積制御タンクを低水位で長期間運転したことによりポンプへのガス流れ込みが生じ、主軸に振動が発生し応力増加  
6段割りリング溝部でき裂発生

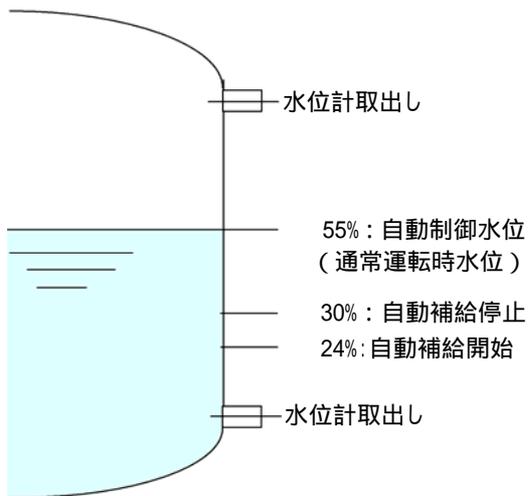
## 体積制御タンクの水位設定値

定期検査時は、1次冷却材のサンプリング等により冷却材の一部が系統外へ取り出されるため、体積制御タンクの水位が低下する。この結果、タンク水位は自動補給・停止水位で保持されることとなった。

定期検査時においては、ガスの流れ込みの要因となる体積制御タンクの低水位運転を長期間実施しないことを運転手順に反映する。

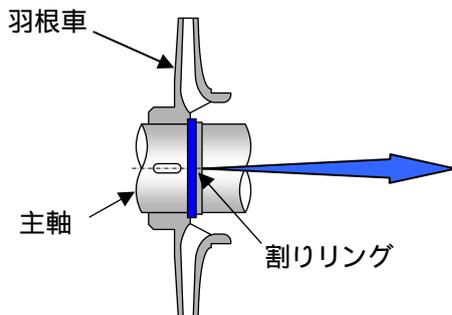
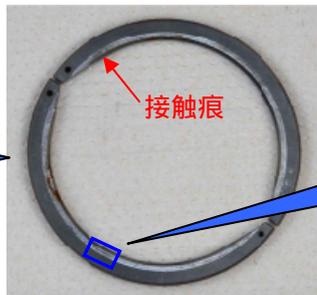
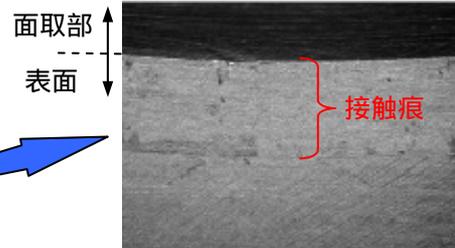
割りリング(6段)軸端側

割りリング(6段)と主軸の接触痕が認められたことから、割りリングと主軸の接触による過大な応力が発生したと考えられる。

主軸との接触による過大な応力が発生していない割りリングには接触痕が認められない。

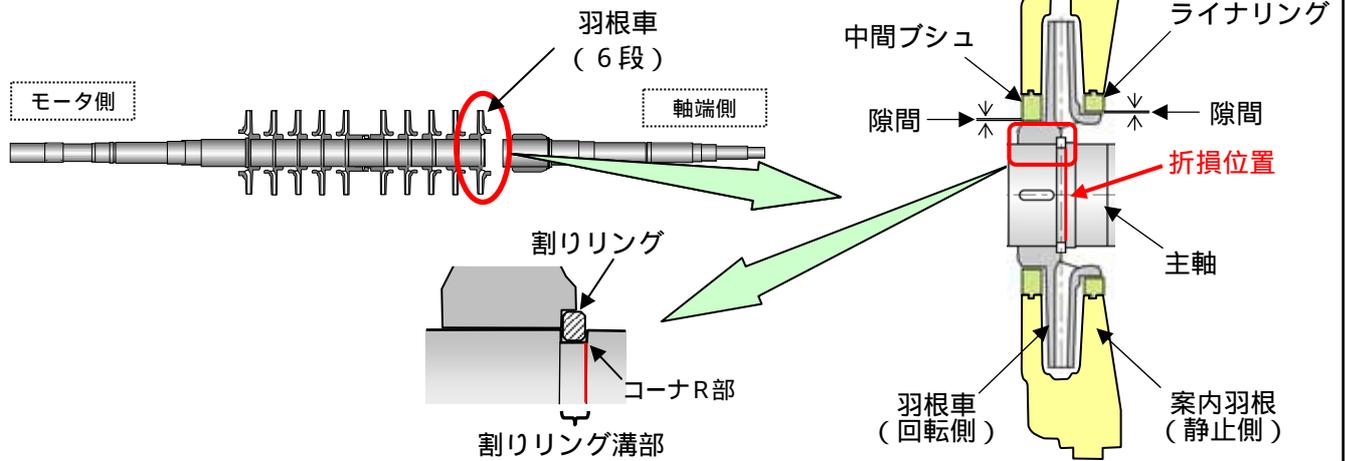
主軸全体及び折損部の構造図

当該ポンプのコーナR部は、製作時に、図面指示より小さく加工され、応力集中が大きくなったと考えられる。

割りリング溝部の加工方法により、コーナR部が小さくなる可能性がある。

**対策:** コーナR部の寸法公差を定め、加工方法を見直し、図面指示どおりの曲率半径で製作する。

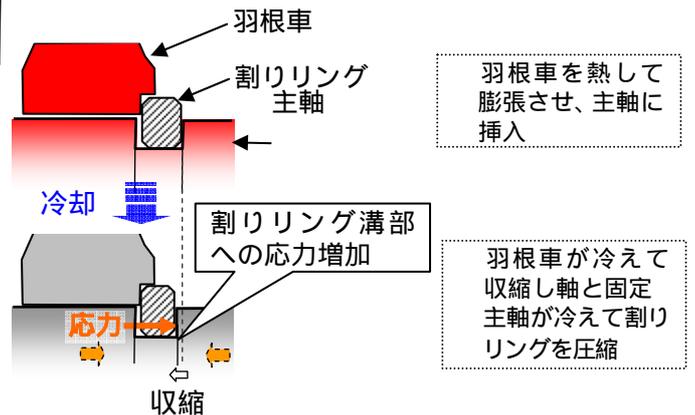
羽根車焼きばめに伴う割りリングと主軸の接触

羽根車焼きばめ時に温められた主軸が冷却される過程で割りリングを圧縮し、応力が発生したと考えられる。

**対策:** 羽根車焼きばめ時の温度管理を行うことにより、主軸が十分冷えた状態で羽根車を挿入する。

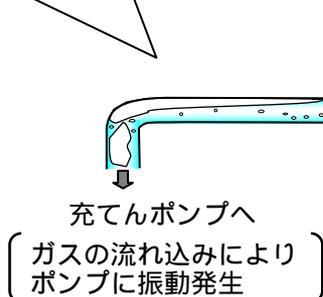
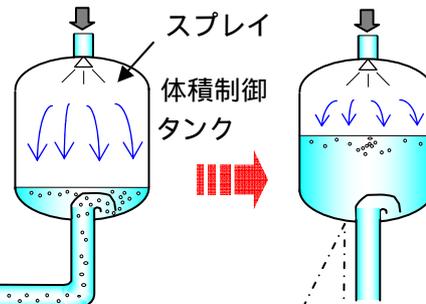
充てんポンプへのガス流れ込みの状況概略図

定期検査時、低水位で長期間運転したことに伴いガスが水平配管に流入  
水平配管の上層にガスの滞留が発生し、溜まったガスが充てんポンプに流れ込む

**対策:** 低水位運転を長期間実施しない。
