玄海原子力発電所 雑固体溶融処理建屋における 照明用ケーブル焼損の原因と対策の概要

玄海原子力発電所 雑固体溶融処理建屋における照明用ケーブルの焼損の概要

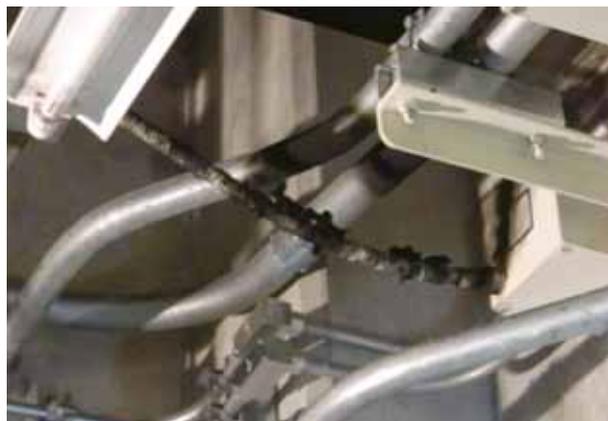
焼損した可とう電線管

焼損した可とう電線管は、塩化ビニル製の被覆がなくなり、金属部がむき出しになっていた。

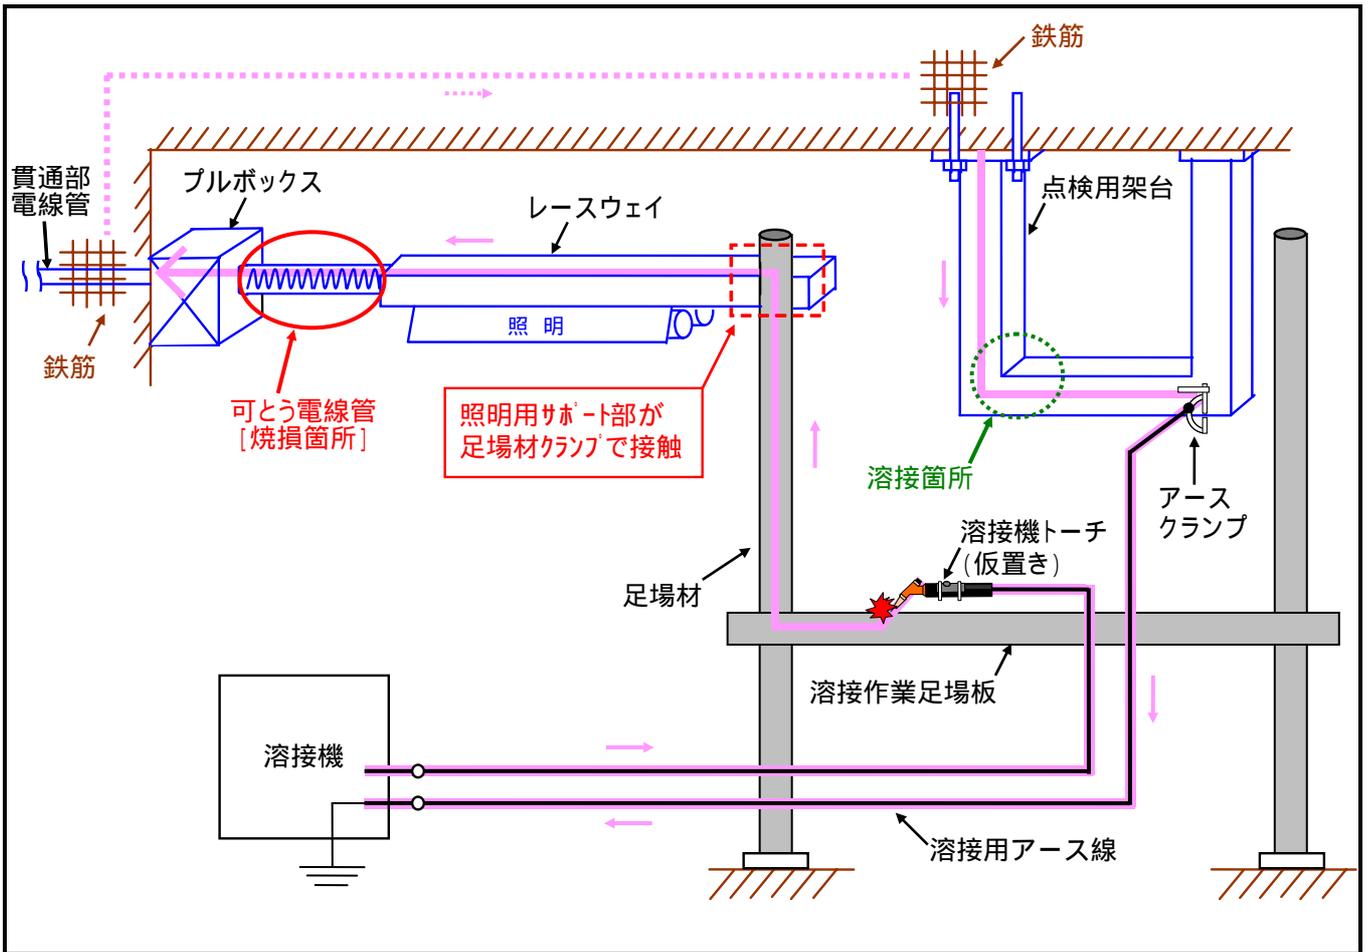
事象発生状況推定図

溶接機、作業用足場、照明器具全体、建屋壁内及び天井部の鉄筋、点検用架台を経由して、溶接機に戻る電気回路が偶然に構成されていた。

溶接機のトーチが足場材と接触した状態で何らかの要因によりトーチのスイッチが入り、溶接機からの電流が作業用足場材等を経由して可とう電線管に流れた結果、比較的抵抗値の大きい可とう電線管にて発熱が生じ、焼損に至ったものと推定される。

作業を中断し、溶接箇所から離れる場合は、溶接機のトーチのコネクタを外す等、不測の電流が流れないように処置を行う。

溶接作業用の足場は、電線管等と接触し、通電しないように設置する。

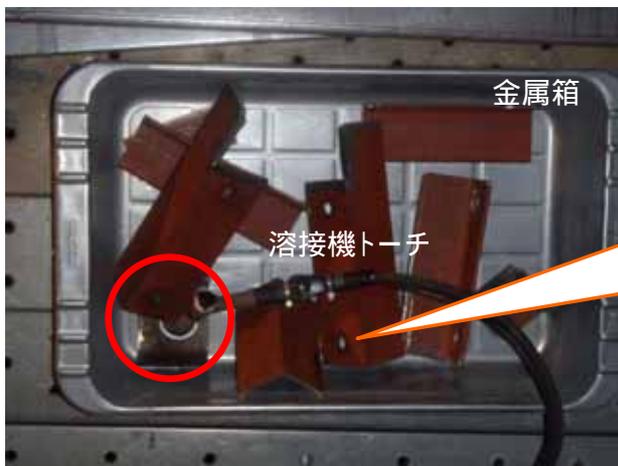
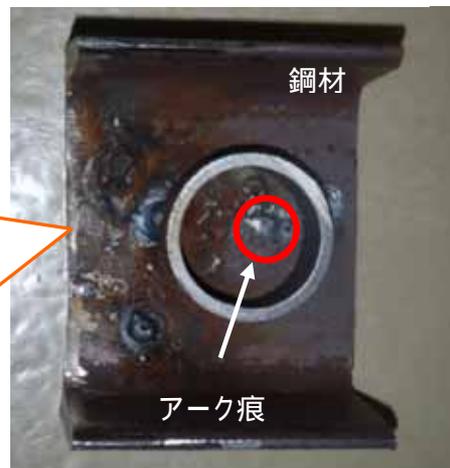
トーチを仮置きしていた点検用架台付近の足場板上面に、アーク痕を確認した。また、作業用足場廻りを確認した結果、溶接作業足場板上にあった金属箱内の鋼材の1つにアーク痕を確認した。

アーク痕の状況
