# 220kV 地中送電線路 OF ケーブルの 点検について(報告)

平成24年1月31日

九州電力株式会社

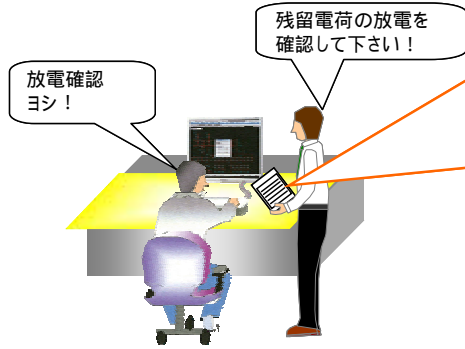
図1 操作指令伝票記載内容(一例)

放電の確認項目・必要性を追記

残留電荷を放電せずに線路加圧した場合、蓄積された電荷と送電時の系統電圧が重畳することにより、通常の系統電圧より高い電圧が線路に発生し電力ケーブルが損傷する恐れがあるため、蓄積された電荷を放電する必要がある

放電操作を確実に実施するため、操作指令伝票に操作ステップと放電の必要性を追記、及び計算機インターロック機能を追加。
