[漏洩箇所]

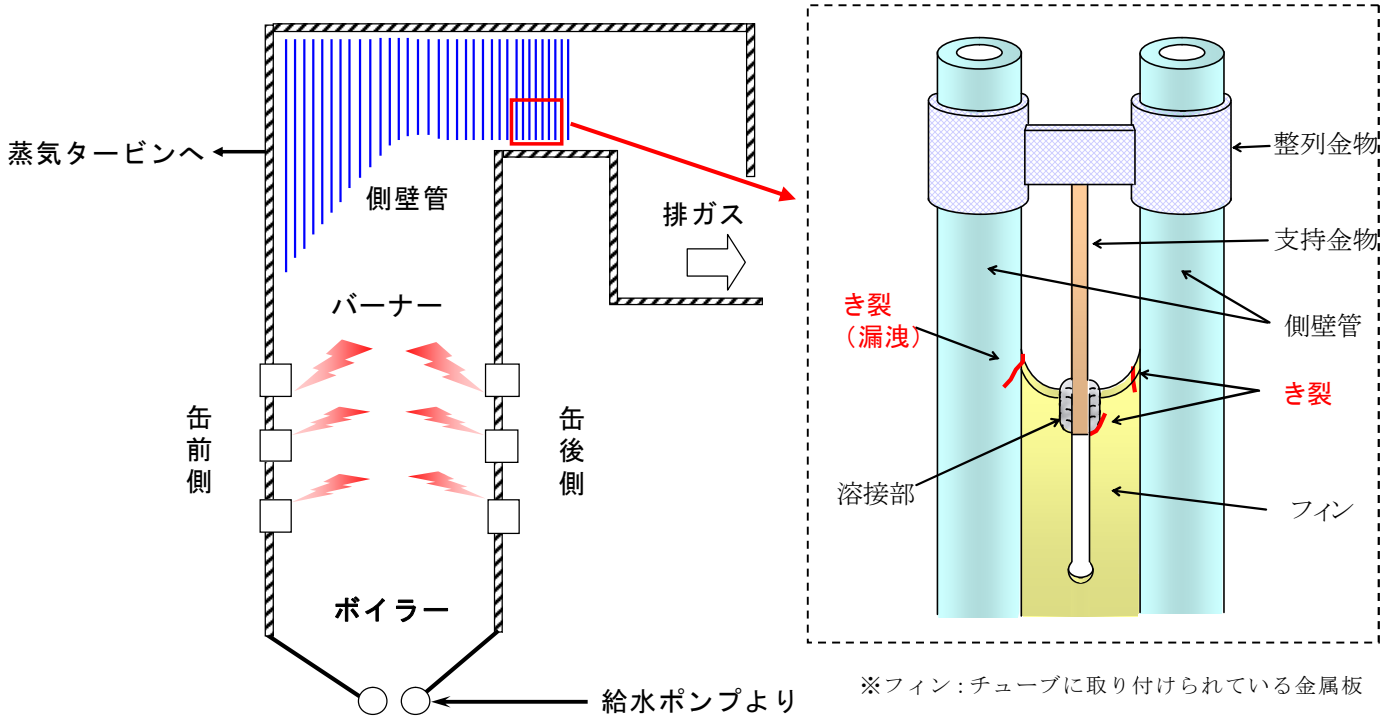
ボイラー断面図

- ボイラー左側の側壁管 1 本にき裂による破口を確認
破口管周囲に 2 本き裂を確認
- また、右側の側壁管の同様箇所に 3 本き裂を確認

- 損傷部位を新管と取替え
- 支持金物を適切に再溶接

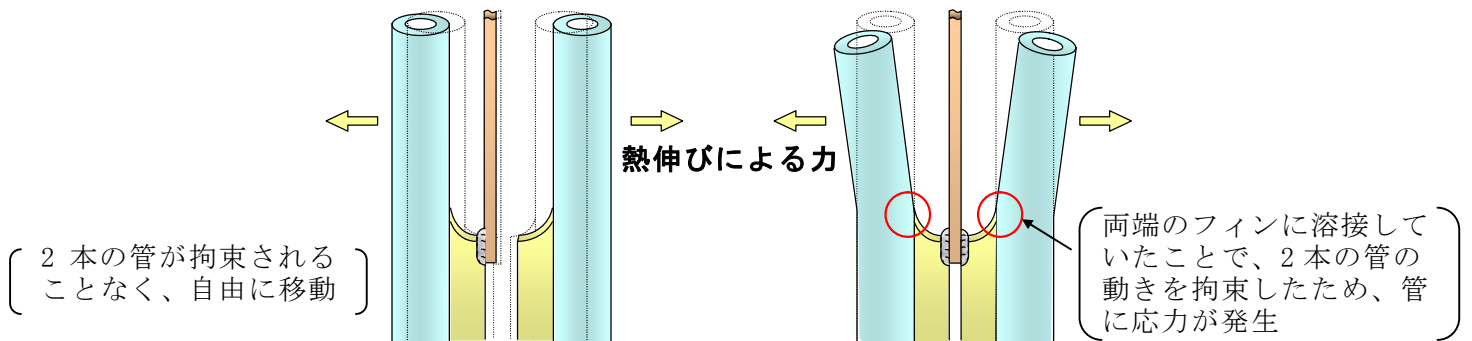
- フィンに支持金物を溶接する際の溶接施工が不適切であったため、管の動きが拘束されたことで応力がかかり、き裂が発生し漏洩に至ったものと思われる

[正常な状況]

[今回の状況]
