## 苅田発電所 新第1号機

### 〔 損傷状況 〕

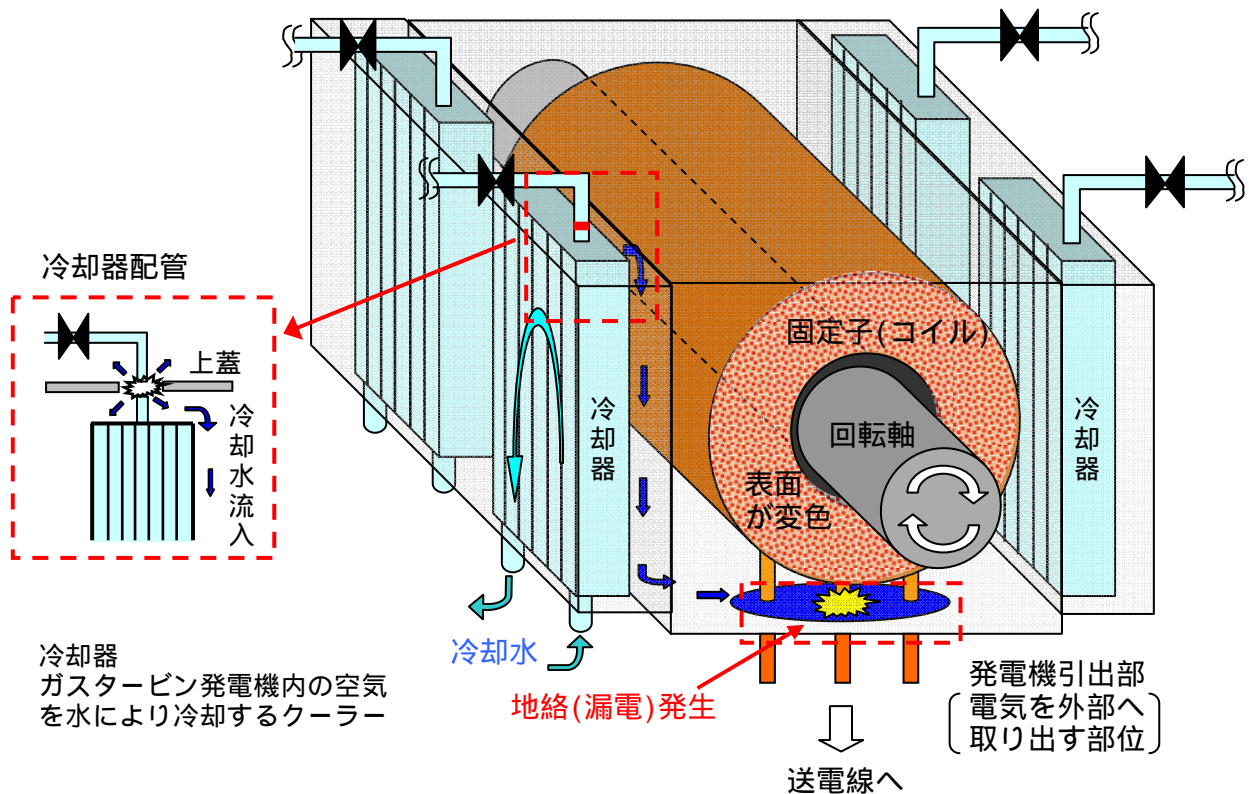
### 【ガスタービン発電機概略図】

- 冷却器配管の1箇所が破断
- 発電機引出部の一部溶融
- 固定子(コイル)表面が変色

- ガスタービン発電機の冷却器上部の配管が、上蓋と接触した状態で、運転中の振動により摩耗が進展し、破断。冷却水が漏水し、発電機内部へ流入。
- 流入した冷却水により、発電機引出部で地絡（漏電）発生。地絡に伴い、発電機引出部の一部溶融及び固定子表面が変色したものと想定される。

- 復旧
  - ・ 損傷した配管、発電機引出部を新製取替及び変色した固定子(コイル)表面を手入れ
- 再発防止策
  - ・ 配管が、上蓋と接触しないように、開口部を拡大
