苓北発電所1号機

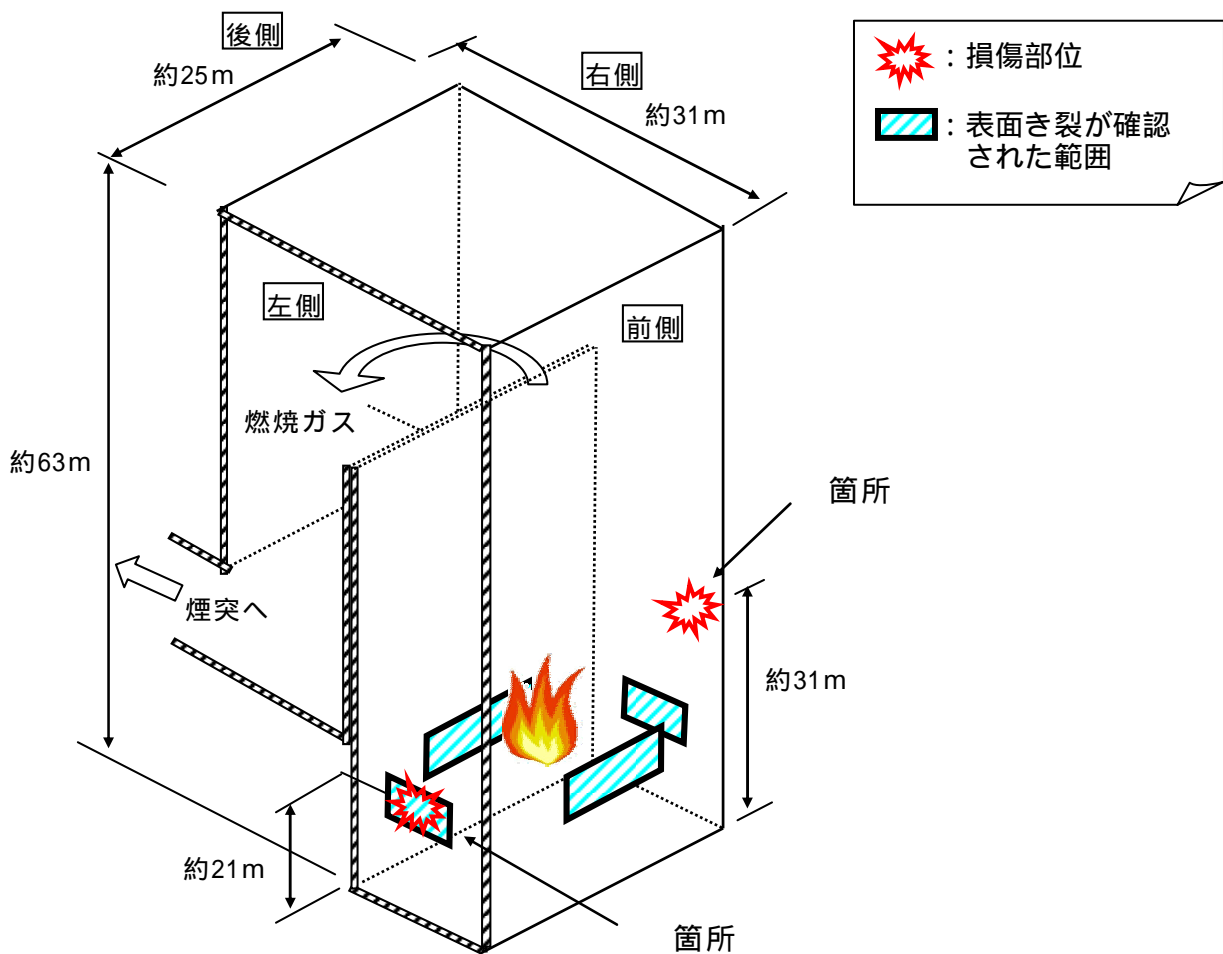
[ボイラー全体図]

○ボイラーの2箇所(下図 箇所、 箇所)に損傷を確認

箇所：ボイラー内部の燃焼変化等に伴う繰返し熱応力による疲労に加え、燃料中の硫黄分による腐食作用でき裂が発生・進展し、損傷に至ったものと推定

箇所： 箇所での給水の漏洩で管が過熱され、損傷したものと推定

○損傷箇所、及び表面にき裂の確認された下図 箇所の範囲(約400本)を新管に取替
