苓北発電所 1号機 ボイラー管の損傷状況等

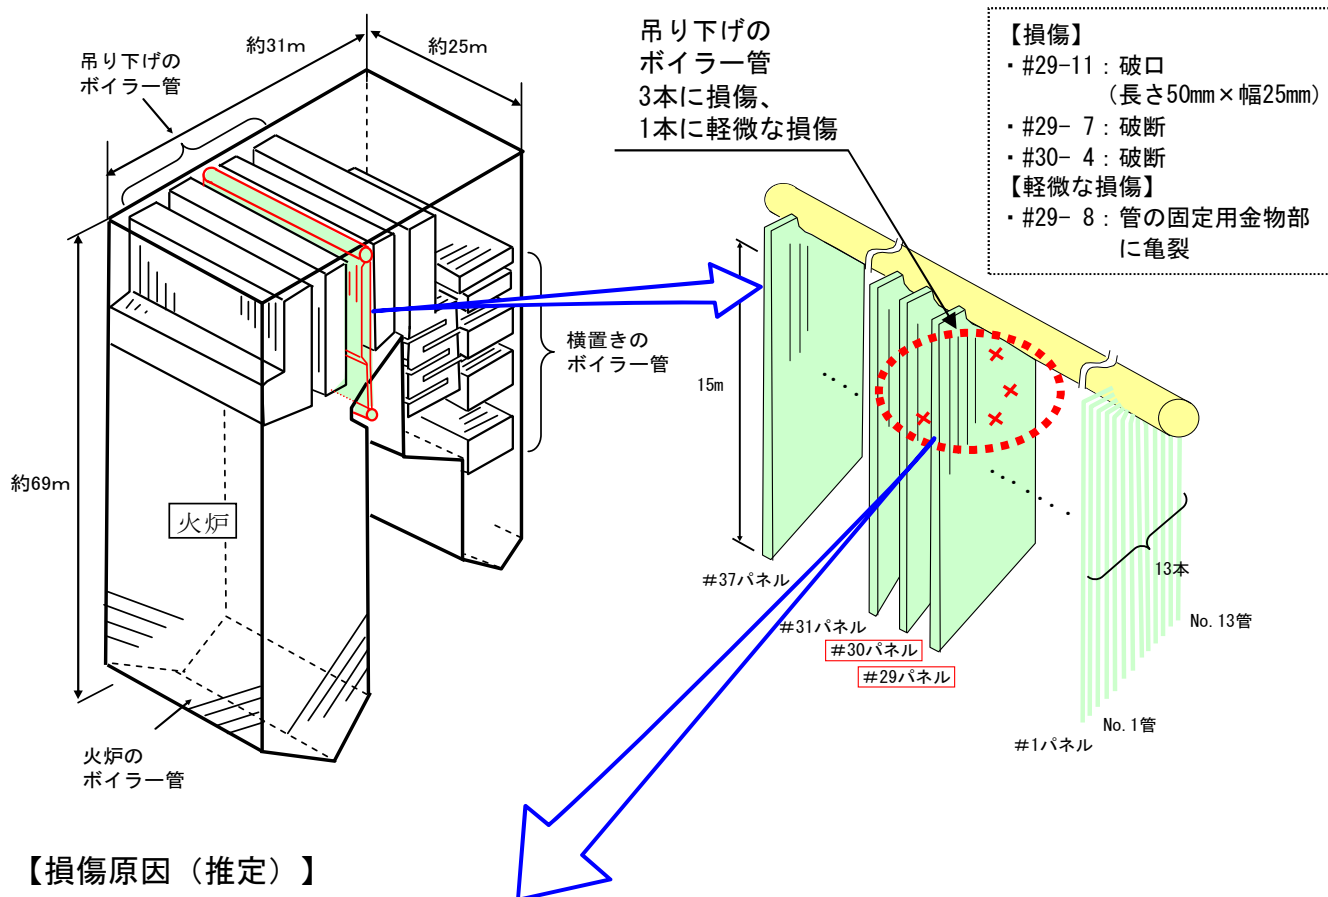
【ボイラー管の損傷状況】

- 金属粉等の影響によりボイラー管内の水の流れが阻害、局所的な過熱により管1本が破口（#29-11）
- 破口部より高圧水が高温の燃焼ガス中に噴出し、燃焼ガス流れの乱れにより振動等が発生、管の固定用金物付近の2本が破断（#29-7、#30-4）1本に亀裂発生（#29-8）

- 吊り下げのボイラー管全面の点検結果、損傷が認められた上記4本を新管へ切替実施
