玄海原子力発電所3, 4号機 第1放射化学室における 火災発生の原因と対策の概要

1. 発生の概要

平成26年10月28日、定期検査中の玄海原子力発電所3, 4号機原子炉補助建屋内の第1放射化学室において、化学分析用局所排気装置内にある電気配線部からの発煙を確認した。

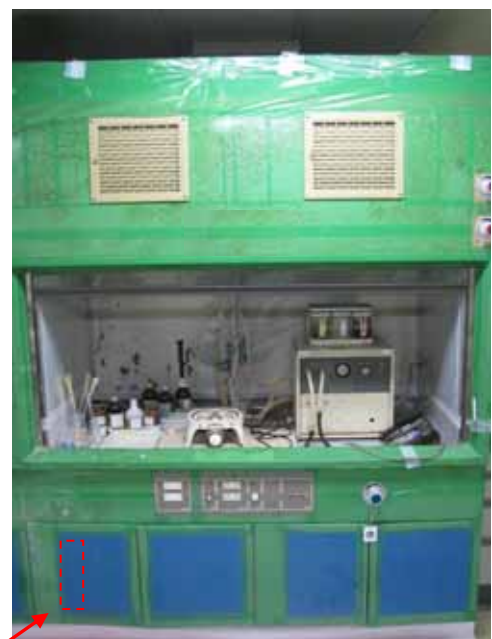
当該局所排気装置外觀

発煙場所

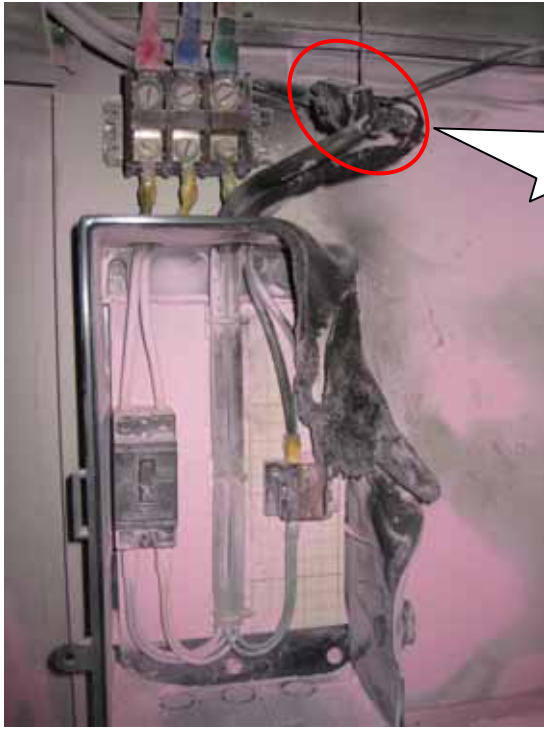
[局所排気装置内]

現場の状況を確認した結果、局所排気装置内の中継コネクタ(以下、コネクタ)及びケーブルの一部が著しく焼損していることから、以下の観点で原因調査を実施した。

局所排気装置の工場製作時における施工不良により、コネクタの接続部付近に接触不良が発生し、過負荷の状態に通電が繰り返されたことから、亜酸化銅⁽¹⁾が生成し、発熱・発火したものと推定される。

当該及び同種の局所排気装置内の電気配線については、コネクタを使用しない配線方式に変更する。

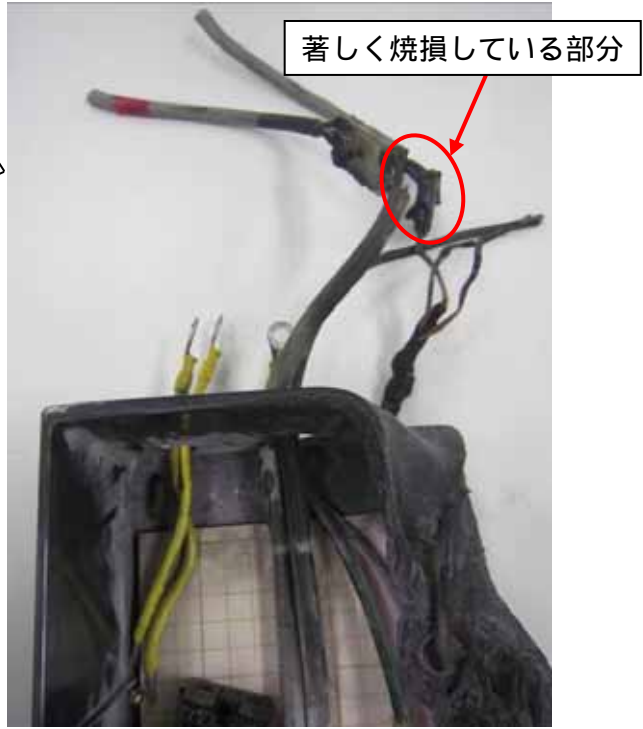
[コネクタ部 (拡大)]

- ・電流容量の小さいコネクタであったことから、使用時は過負荷となっていた。
- ・コネクタに接続されている1本のケーブルについて、数本の素線が線芯に巻き付けられた状態であったことから、工場製作時における施工不良の可能性はある。
- ・焼損部の外観観察及び成分分析を行ったところ、亜酸化銅の生成を確認した。

その他類似設備の電気配線上のコネクタ部を点検する。
