玄海原子力発電所構内における建設機械の 火災発生の原因と対策の概要について

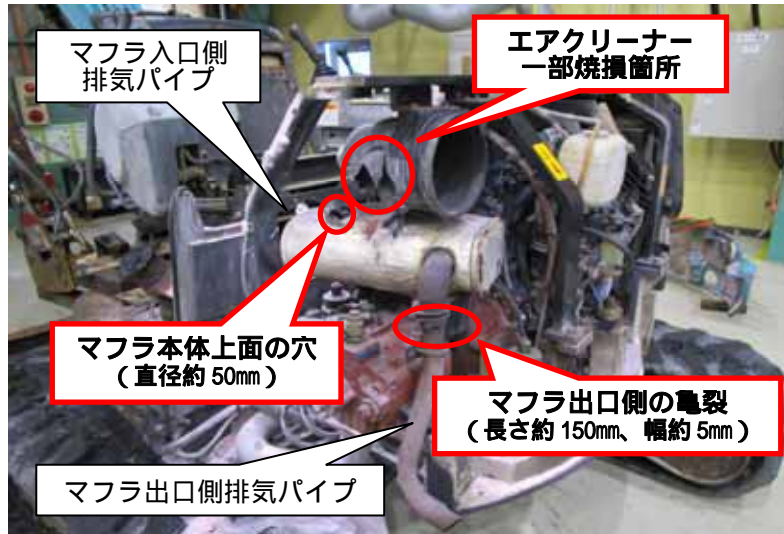
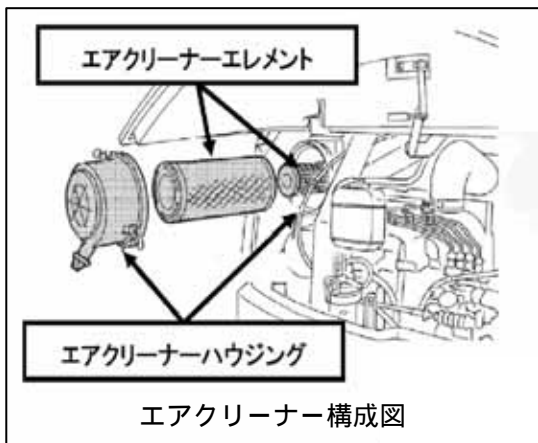
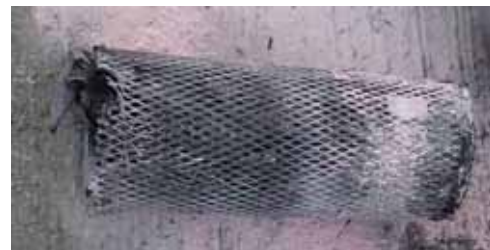
< エアクリーナーの焼損状況 >

分解し確認した結果、マフラ周辺にあるエアクリーナーの一部及びエンジン油圧低下時の警告スイッチ配線が焼損していることから、エアクリーナー内部からの加熱、警告スイッチ配線のショート及び周辺の機器・部品等外部からの加熱の有無の観点で原因調査を実施した。

- ・エアクリーナーは、内部からの熱源がないため、内部からの加熱による焼損は考えられないことを確認した。
- ・警告スイッチ配線は、ショートの痕跡がないことから、当該配線自体が発火した可能性は低いことを確認した。

- ・マフラ本体上面の穴（直径約50mm）、マフラ入口側排気パイプとマフラ本体の接合部の亀裂（長さ約100mm、幅約5mm）を確認したことから、エアクリーナー及び警告スイッチ配線は、外部からの加熱による焼損の可能性がある。なお、マフラ出口側排気パイプの亀裂（長さ約150mm、幅約5mm）も確認されているものの、エアクリーナー又は警告スイッチ配線に直接当たる方向とはなっていないことから、焼損要因に該当しないものと推定される。

- ・エアクリーナーは、マフラ本体上面の穴の直上に位置しており、当該穴から噴出した高温の排気ガスが、エアクリーナーを加熱したことにより焼損し、発煙したものと推定される。

建設機械を使用する工事においては、使用前点検において排気パイプやマフラなどエンジンからの高温の排気ガスが流れる配管等を重点的に確認するよう、規定文書に反映する。

- ・高温となる排気パイプやマフラを重点的に、事前点検することの重要性について教育する。

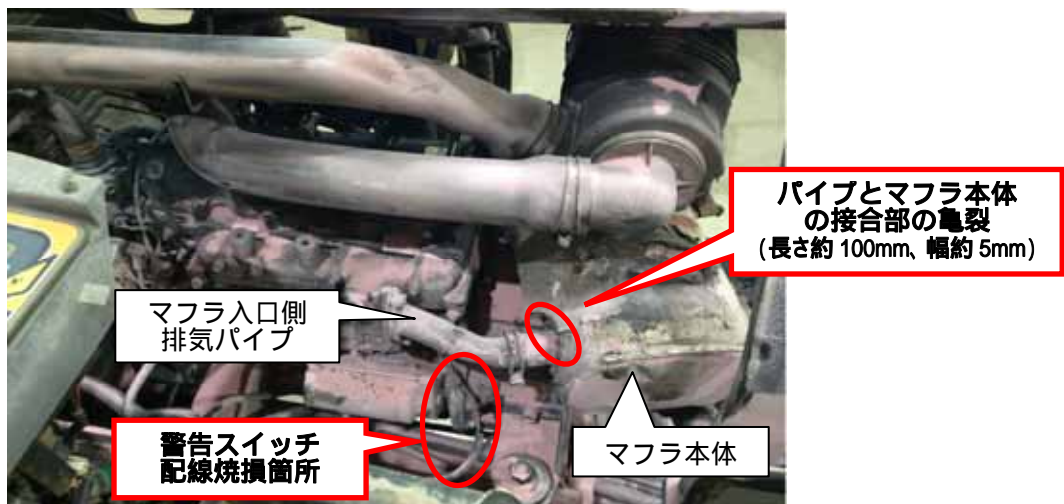
< 警告スイッチ配線の焼損状況 >

- ・警告スイッチ配線は、マフラ入口側排気パイプとマフラ本体の接合部の亀裂から噴出した排気ガスが直接当たる位置にあることから、当該亀裂から噴出した高温の排気ガスが、警告スイッチ配線を加熱したことにより焼損し、発煙したものと推定される。
