関西電力（株） 美浜3号機タービン建屋における蒸気漏れについて

平成16年8月10日
九州電力株式会社

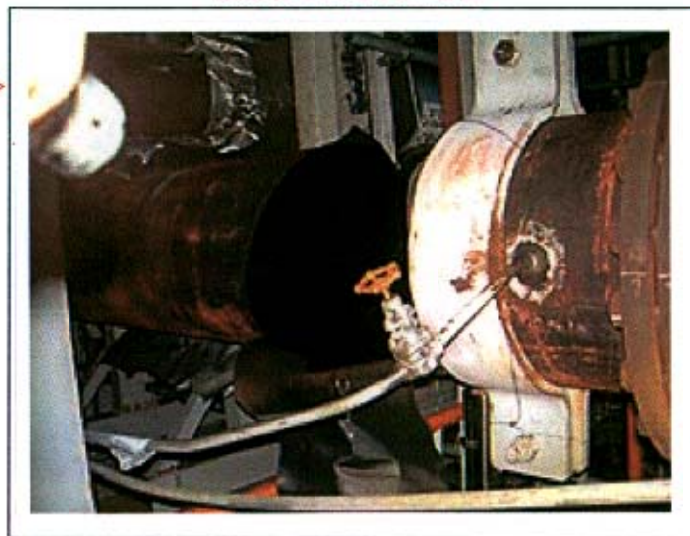
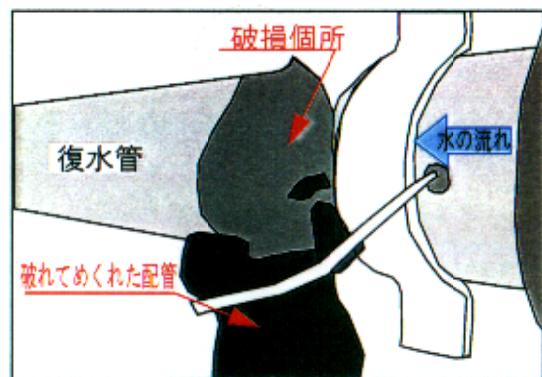
15時28分頃 定格熱出力一定運転中、タービン建屋内で蒸気漏れがあり、「A-SG水位低 + A-SG給水 < 蒸気流量不一致トリップ」の警報が発信し、原子炉が自動停止。

破損した復水配管
