平成30年4月2日
九州電力株式会社
(10時現在)

玄海原子力発電所3号機
脱気器空気抜き管からの微少な蒸気漏れ点検について

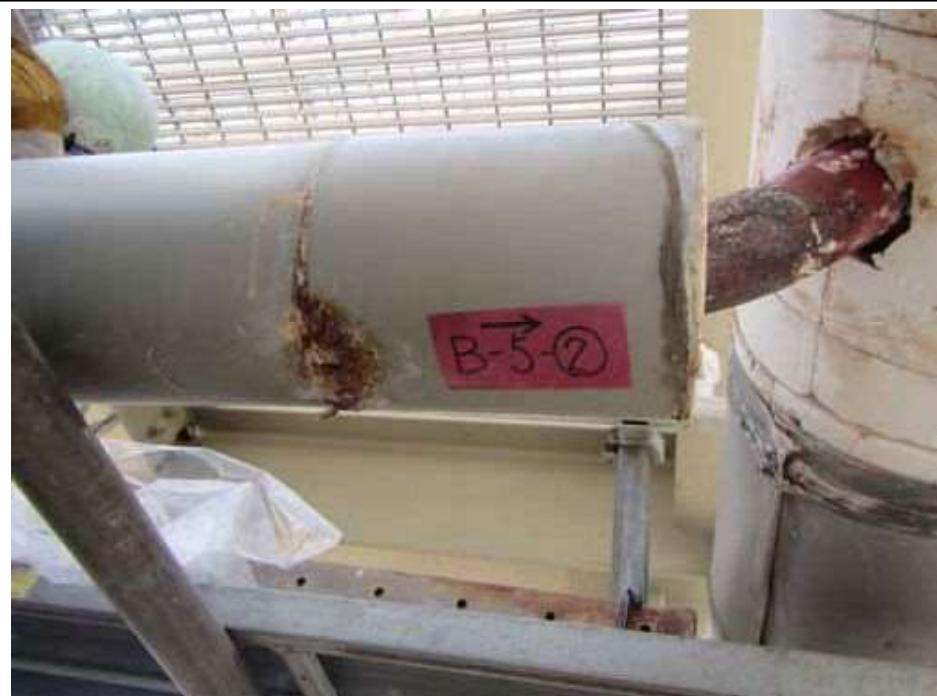
写真①

当該管の外装板下面の一部に著しい錆が確認された。

○蒸気漏れ箇所付近【3B脱気器の第5空気抜き管】

貫通孔が確認された当該管 1 本、保温材及び外装板の取替えを実施する。

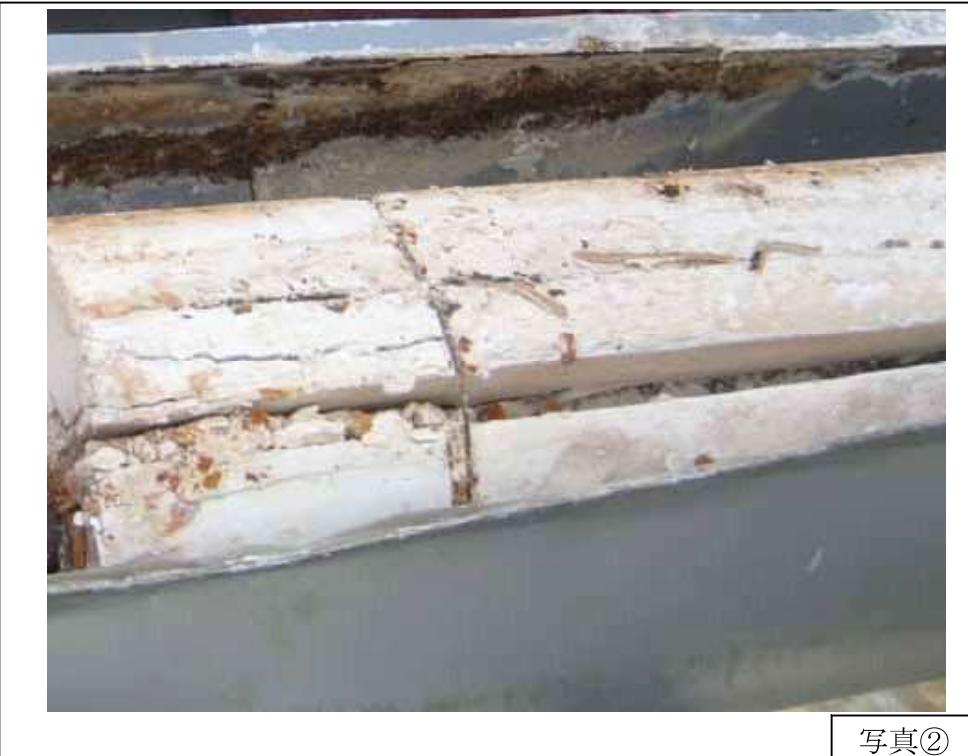
写真②

当該管の保温材（配管との接触部）に、変色や錆のような付着物が確認された。

○保温材外面の状況【3B脱気器の第5空気抜き管】

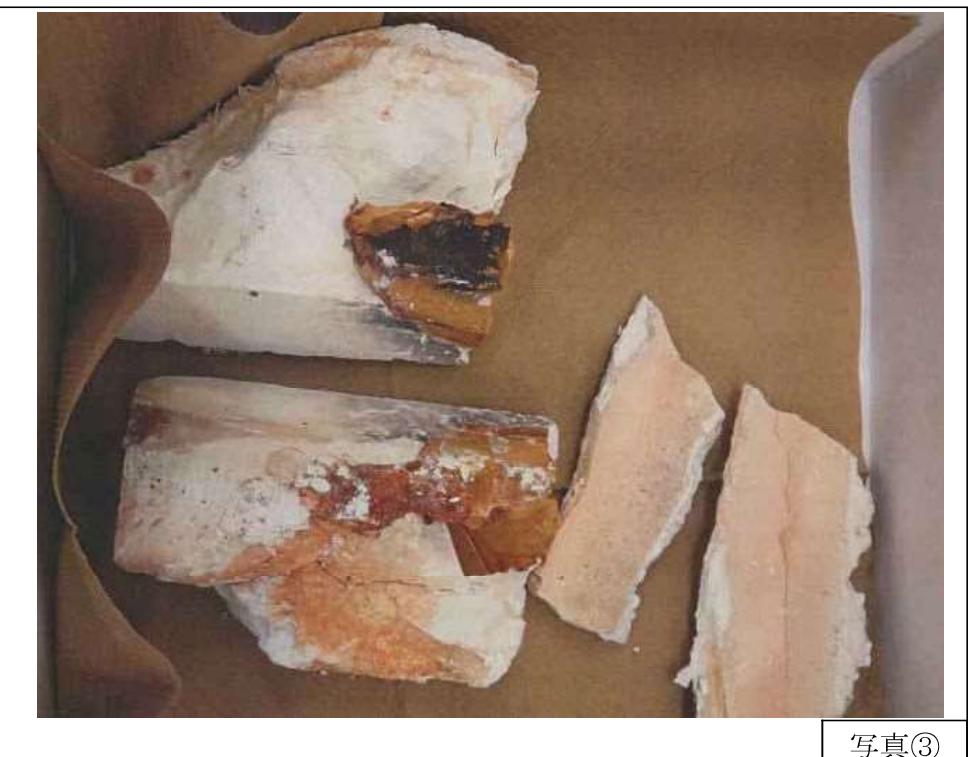
写真③

○保温材内面の状況【3B脱気器の第5空気抜き管】

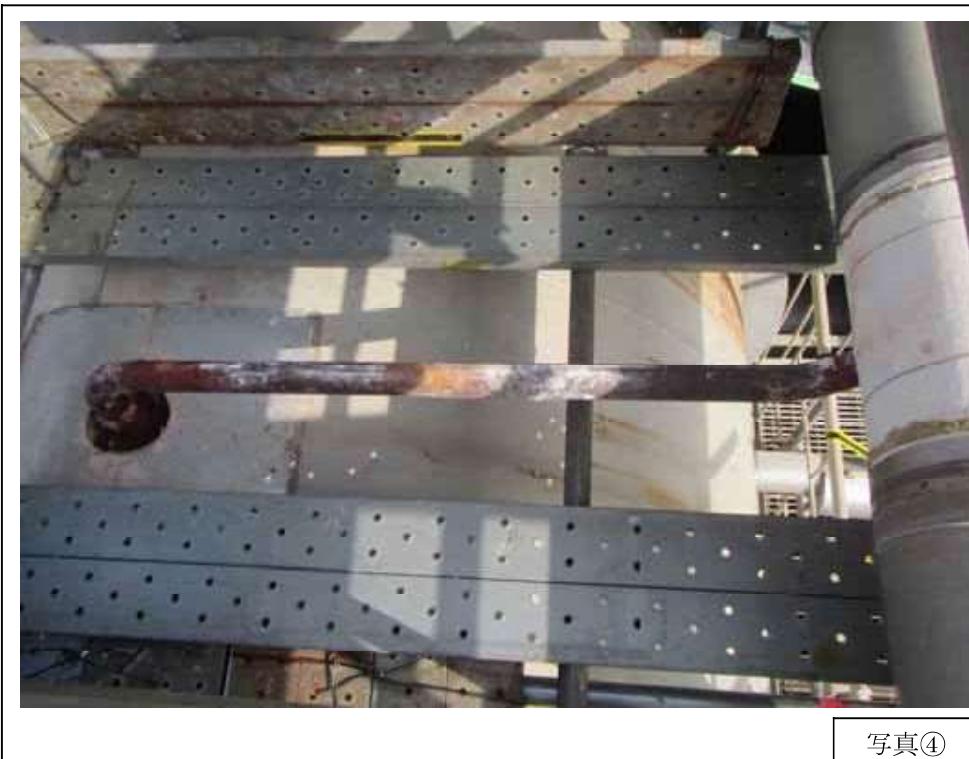
当該管の水平部分の一部に、明らかな凹みが確認された。また、上面の凹み部分の 1箇所に貫通孔（長さ 13 mm × 幅 6 mm 程度）が確認された。貫通孔近傍の配管は、外面から内面に向い段々に凹んでいた。

○蒸気漏れ配管【3B脱気器の第5空気抜き管】

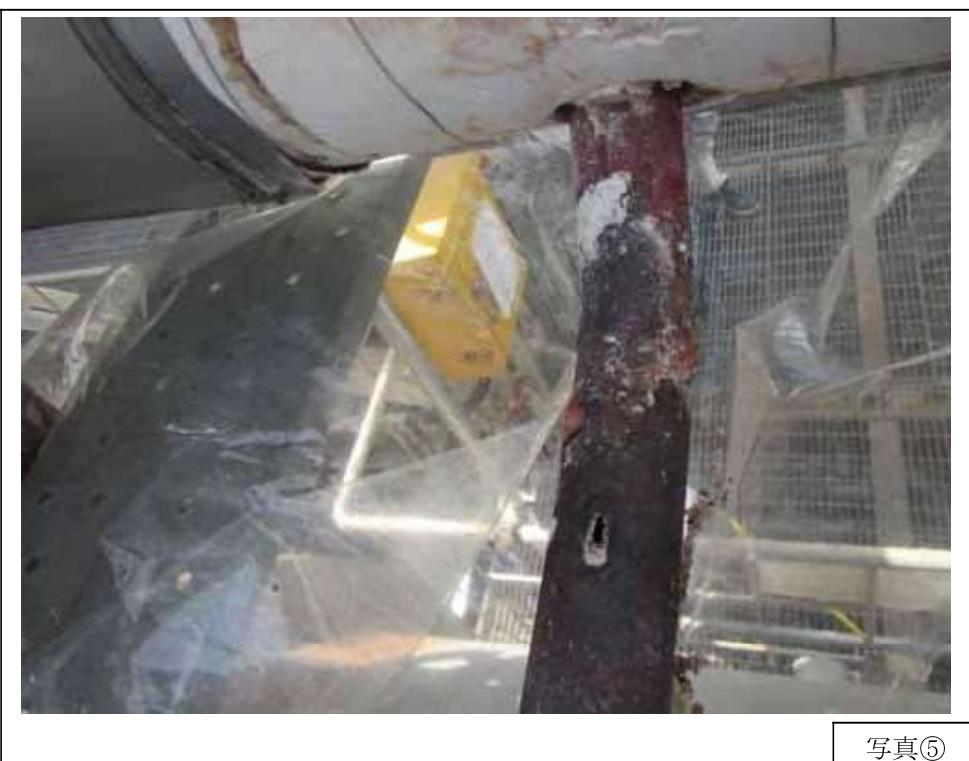
当該管の外装板及び配管の状況から、外装板の隙間より雨水が浸入し、保温材が吸水して湿潤状態となったことにより外面腐食が引き起こされ、それが進展し貫通に至ったと考えられる。

○蒸気漏れ箇所【3B脱気器の第5空気抜き管】

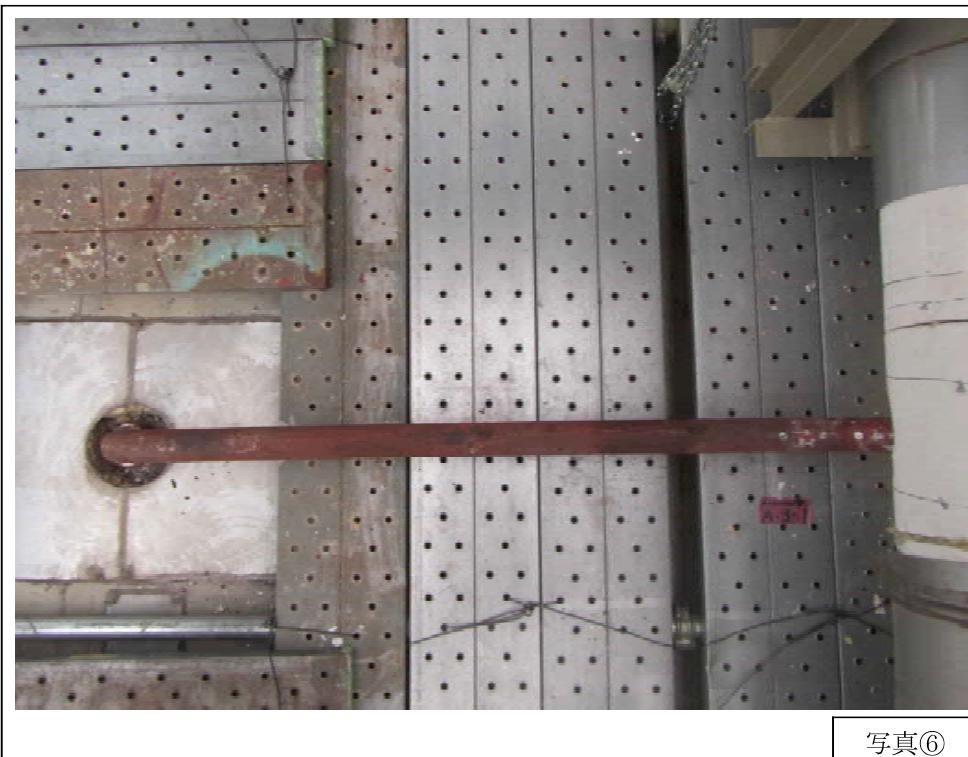
写真⑥

当該管以外の空気抜き管については、明らかな凹みは確認されなかった。

○蒸気漏れ箇所以外【3 A脱気器の第3空気抜き管】

さらに、当該管以外の空気抜き管 15 本についても、保温材及び外装板を新たなものへ取替えるとともに、念のためすべての空気抜き管の取替えを実施する。

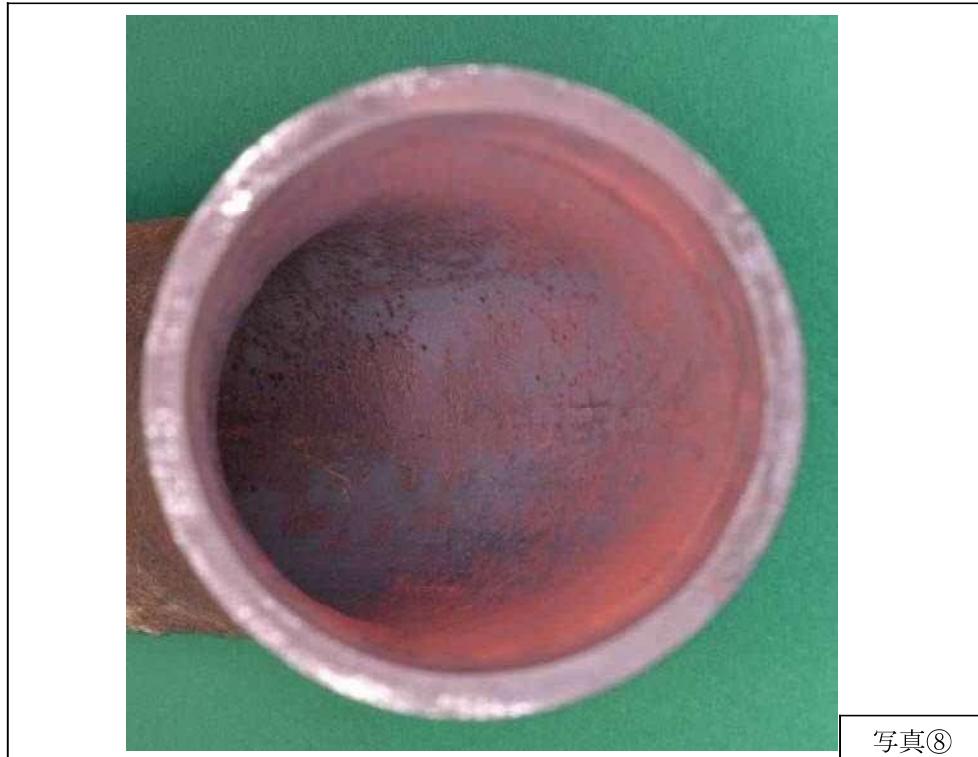
当該管を取り外し後、内部にファイバースコープを挿入し、管内面の調査をした結果、水平部分の上面に貫通孔を確認した。なお、外面点検で確認したような明らかな凹みは確認されなかった。

○配管内面の状況【3B脱気器の第5空気抜き管】
