川内原子力発電所 1 号機 漏えい燃料集合体の詳細調査結果 (概要)

川内原子力発電所1号機 漏えい燃料集合体の調査結果

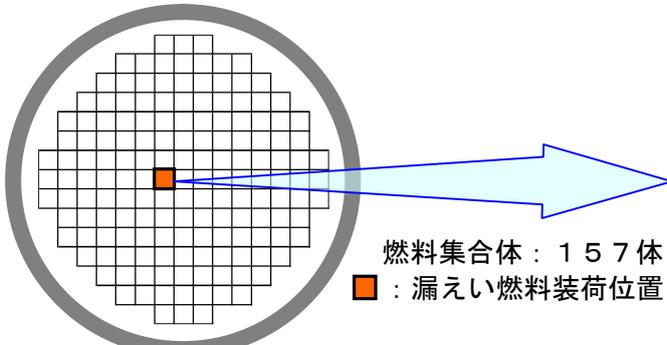
燃料集合体装荷位置図

- ・ 構造の異なる燃料集合体との隣接及び炉心中央部に装荷したことにより、1 次冷却材の流れが大きくなったこと
- ・ 支持格子の燃料棒保持力が照射に伴い低下したこと
- ・ 当該燃料棒及び支持格子の製造のばらつき

また、当該燃料と同じ製造時期の燃料集合体を再使用する場合は、1 次冷却材の流速を下げ、摩耗が発生しないようにするために、念のため炉心中央部 (炉心中央位置及びその周囲 8 箇所) に構造の異なる燃料集合体と隣接して装荷しないこととする。

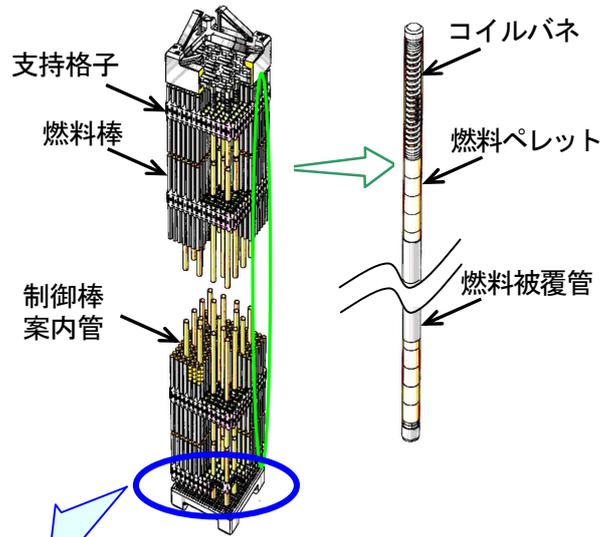
燃料集合体概要図

○ファイバースコープにより外観調査を実施した結果、燃料棒と支持板及びばね板の間で隙間及び入り込みが認められました。

ばね板の燃料棒への入り込みが見られる

燃料棒と支持板の間に隙間が見られる

漏えいが確認された燃料集合体は、健全な燃料集合体に取り替えるとともに、使用済燃料ピットで保管し、今後再使用しないこととする。

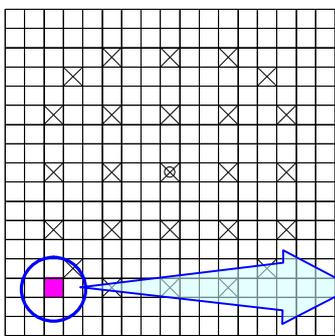
燃料棒配置図

- ：漏えい燃料棒位置
- ：燃料棒
- ⊗：制御棒案内管
- ⊗：炉内計装用案内管
