玄海原子力発電所 3号機

脱気器空気抜き管からの蒸気漏れについて

平成 30 年 4 月

九州電力株式会社

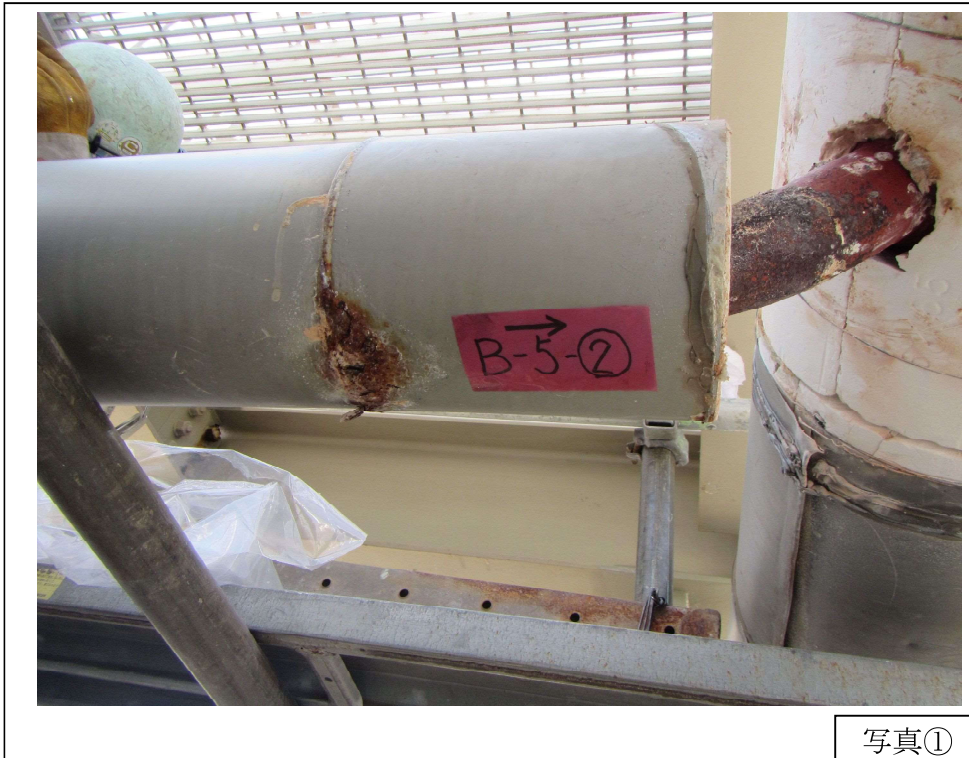
○蒸気漏れ箇所付近【3B脱気器の第5空気抜き管の外装板】

当該管の外装板下面の一部に著しい錆が確認された。

- ・外装板下面の一部に著しい錆が確認された
- ・曲がり部については、外装板及び保温材を取り外して撮影した

貫通孔が確認された当該管 1 本、外装板及び保温材の取り替えを実施した。

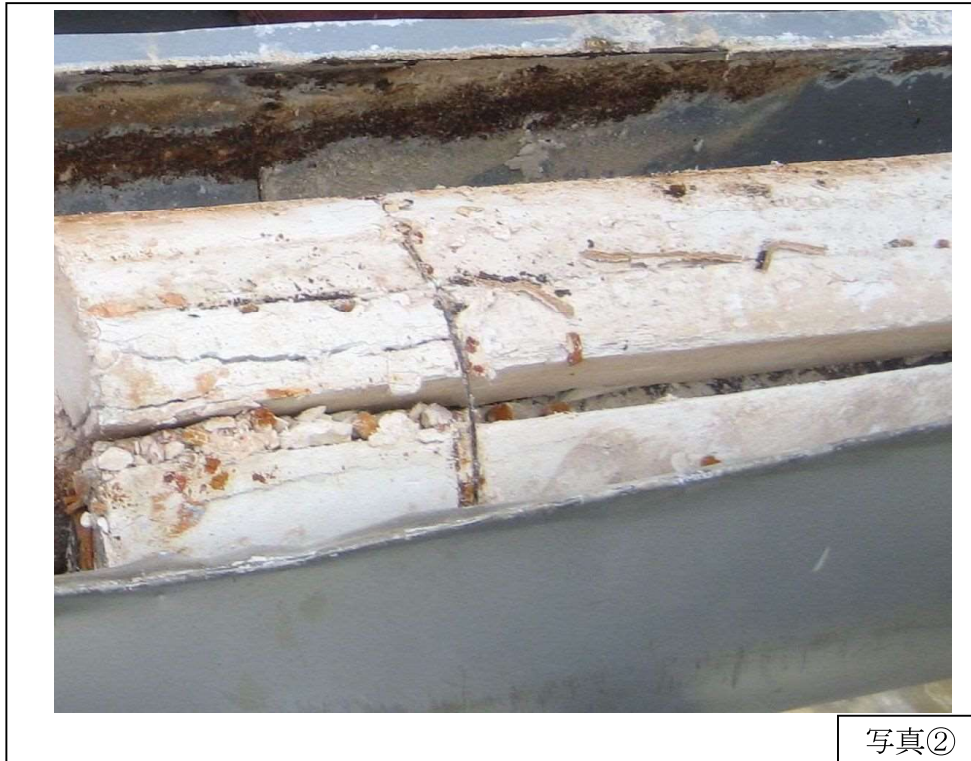
○蒸気漏れ箇所付近【3 B脱気器の第5 空気抜き管の保温材外面】

・外装板を取り外した状況

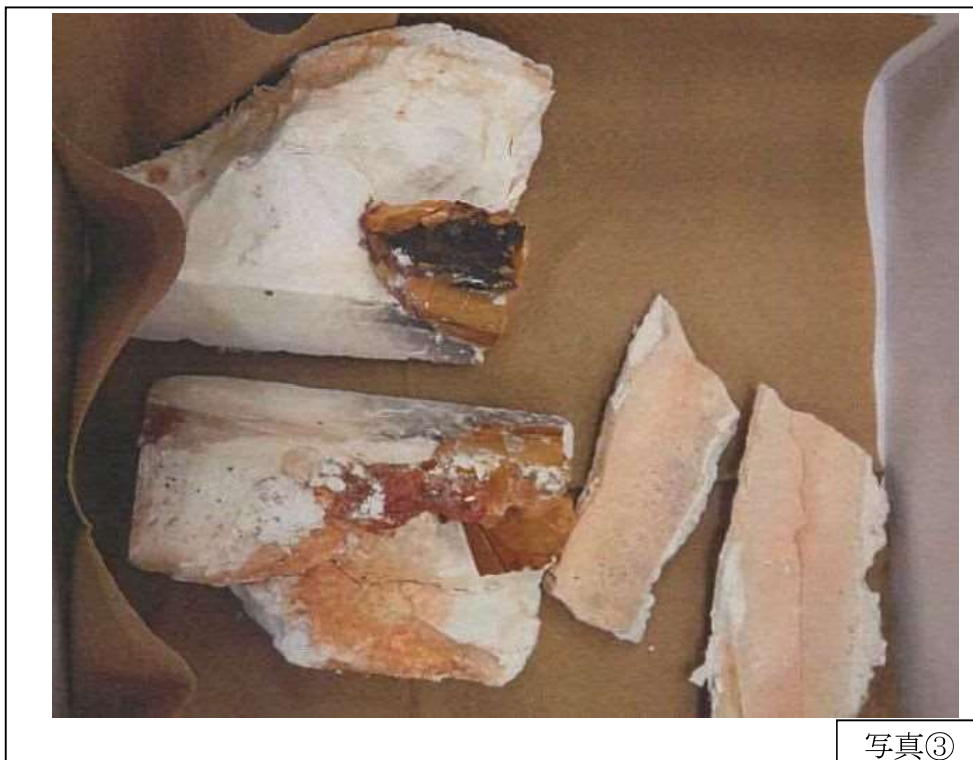
○蒸気漏れ箇所付近【3 B脱気器の第5 空気抜き管の保温材内面】

当該管の保温材と配管との接触部に、変色や錆のような付着物が確認された。

・茶褐色に変色している部分は貫通孔近傍の保温材と配管が接触していた箇所

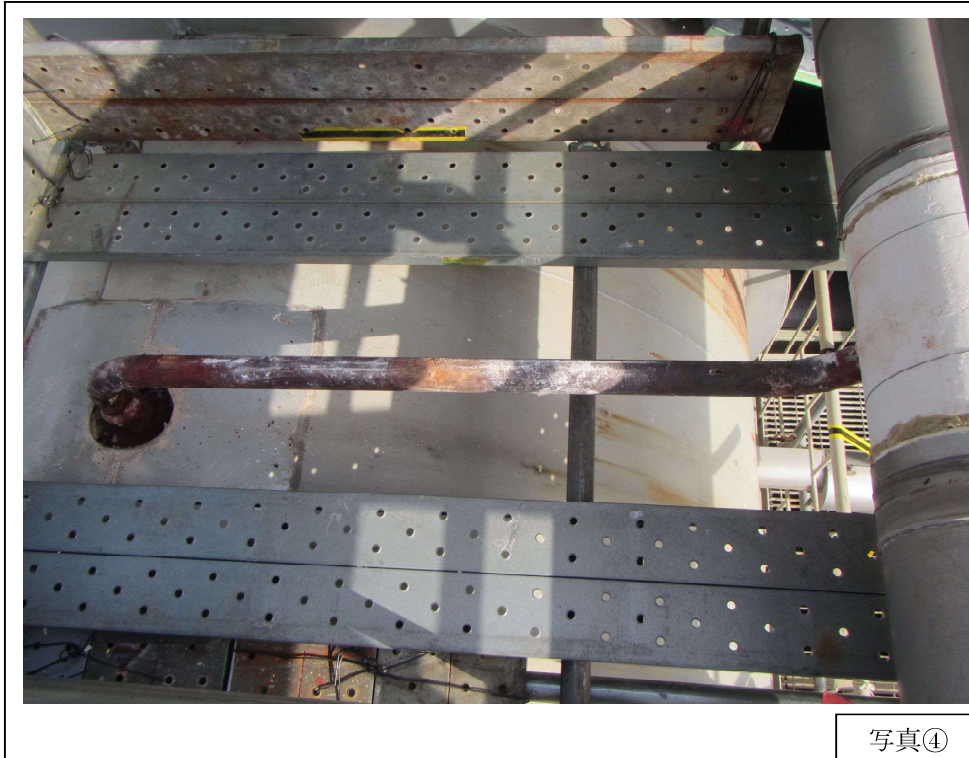
○当該管配管外面【3 B脱気器の第5 空気抜き管】

当該管の水平部分の上面の一部に、腐食による明らかな凹みが確認された。また、その凹み部分の1箇所に通孔（長さ13mm×幅6mm程度）が確認された。通孔近傍の配管は、外面から内面に向い段々に凹んでいた。

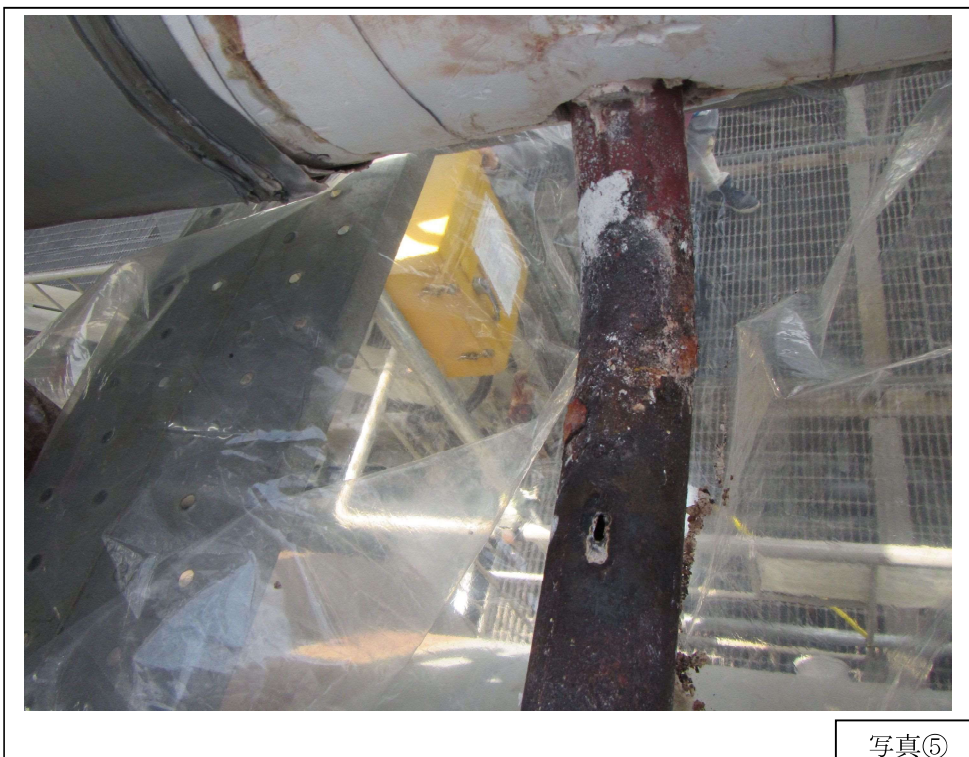
○当該管の蒸気漏れ箇所付近の配管外面【3 B脱気器の第5 空気抜き管】

当該管には外装板及び保温材が施工されており、外装板の隙間より雨水などが浸入し外面からの腐食が引き起こされ、さらに長期間湿潤環境となったことにより、それが進展し貫通に至ったと考えられる。

・貫通孔（長さ 13mm×幅 6mm 程度）が確認された

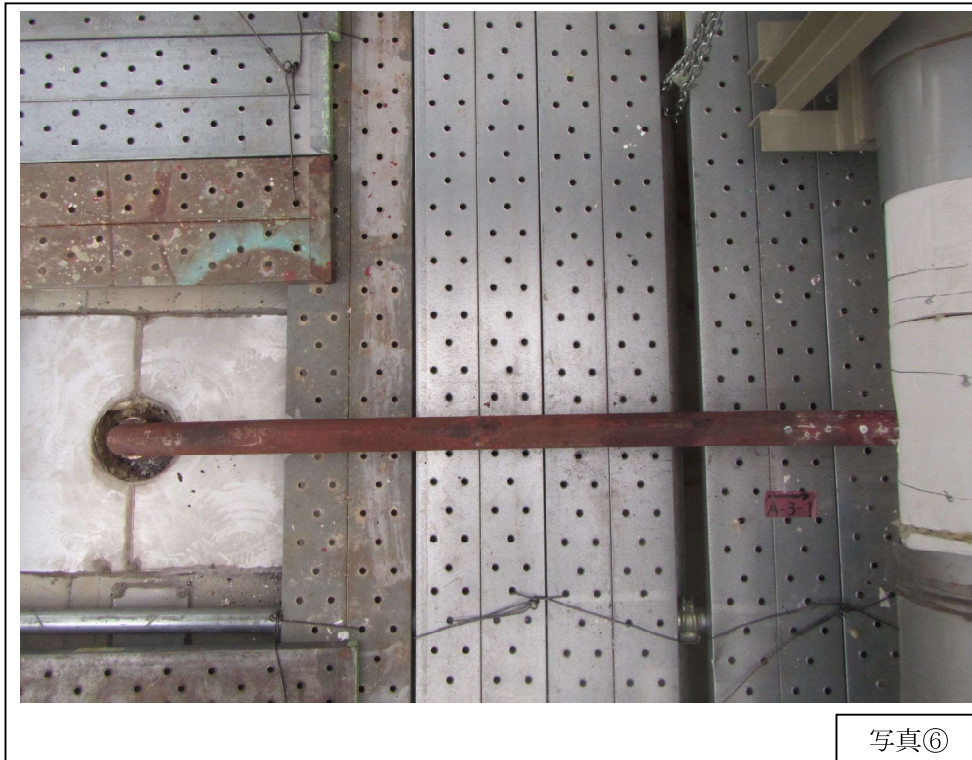
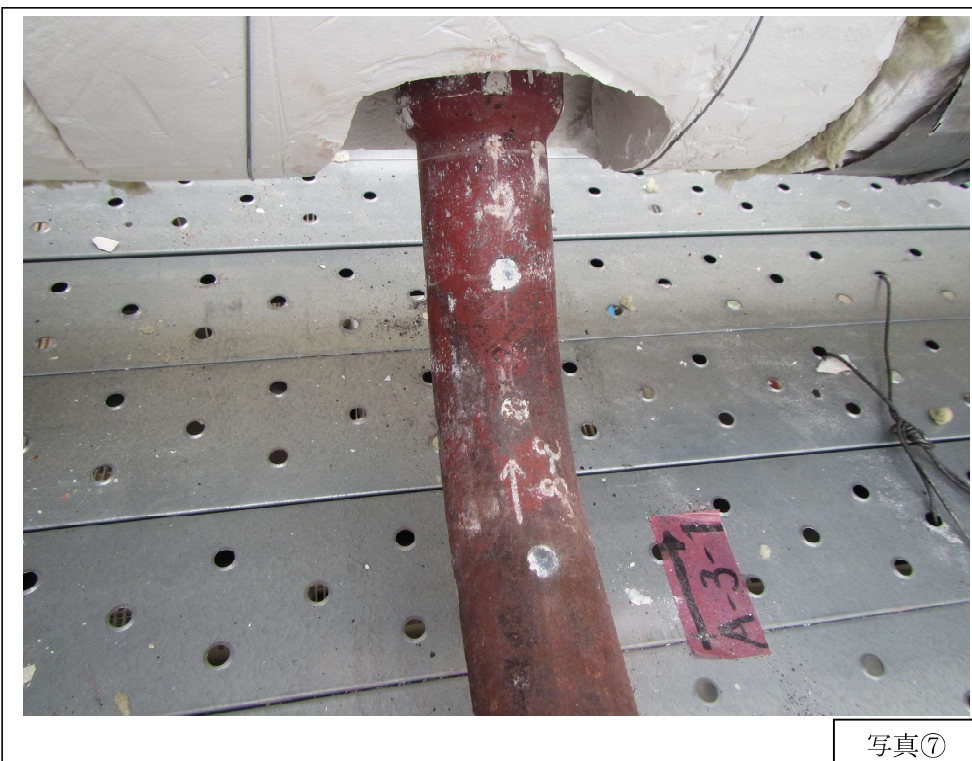
○当該管以外の配管外面【3 A脱気器の第3 空気抜き管】

・腐食による明らかな凹みは確認されなかった

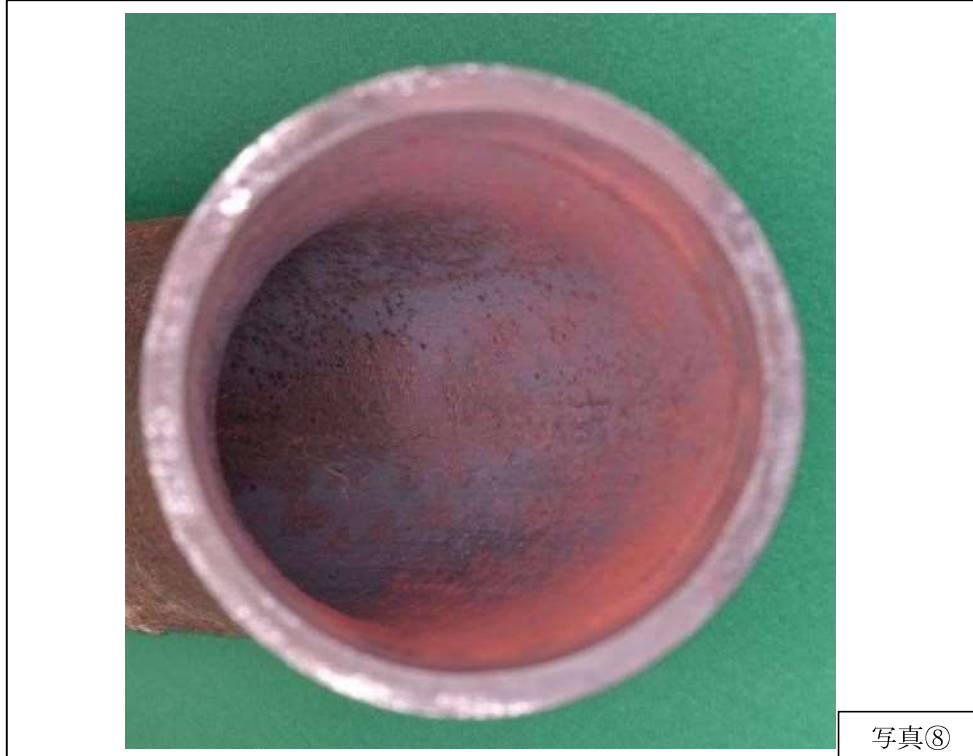
○当該管配管内面【3 B脱気器の第5 空気抜き管】

- ・外面点検で確認したような、内面からの腐食による明らかな凹みは確認されなかった

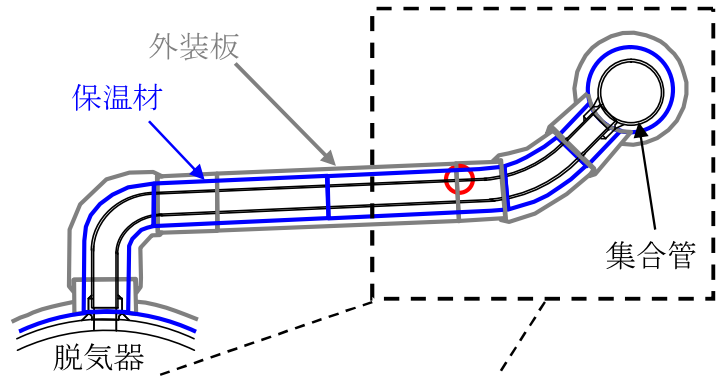
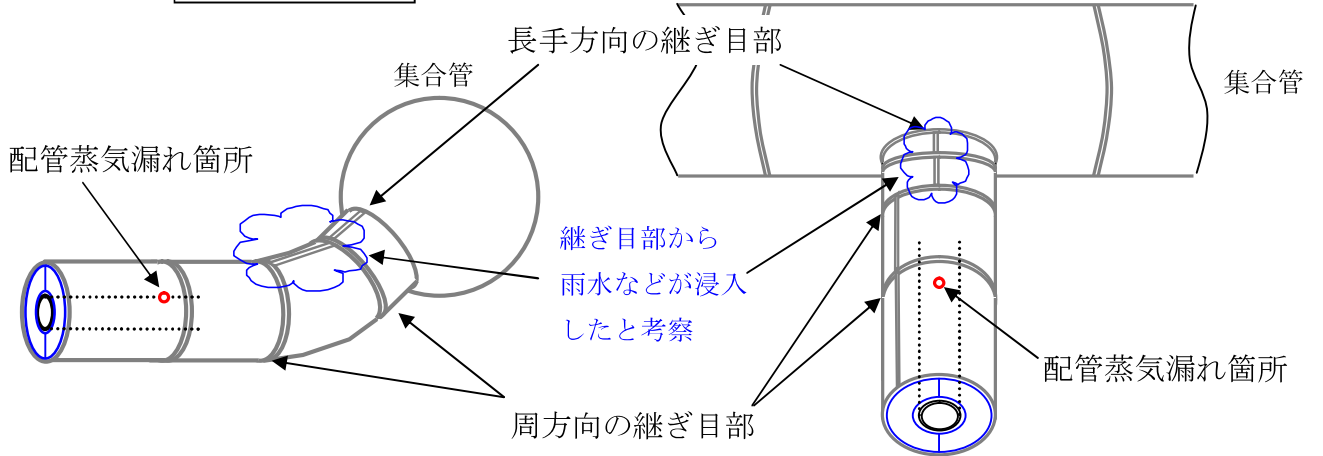
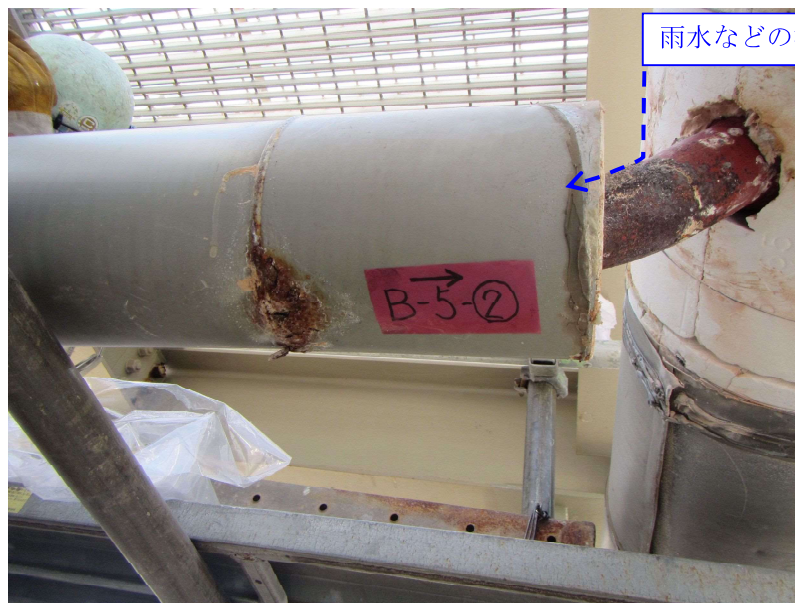
空気抜き管外装板内への浸入箇所 の 考察

当該部近傍は蒸気漏えいが起こった後の確認であることから雨水浸入箇所の特定は困難であった。曲がり部の外装板の長手方向の真上の継ぎ目部と周方向の継ぎ目部などから雨水などが保温材内部に浸入したと考察した。

今後、屋外の外装板及び保温材について、使用環境を考慮した取替計画を策定する。また、外装板及び保温材が施工されている屋外配管については、点検計画を策定し、順次実施する。なお、外装板及び保温材の取替施工時においては、継ぎ目部のコーキング処置を十分に行うことにより雨水浸入を防止する。

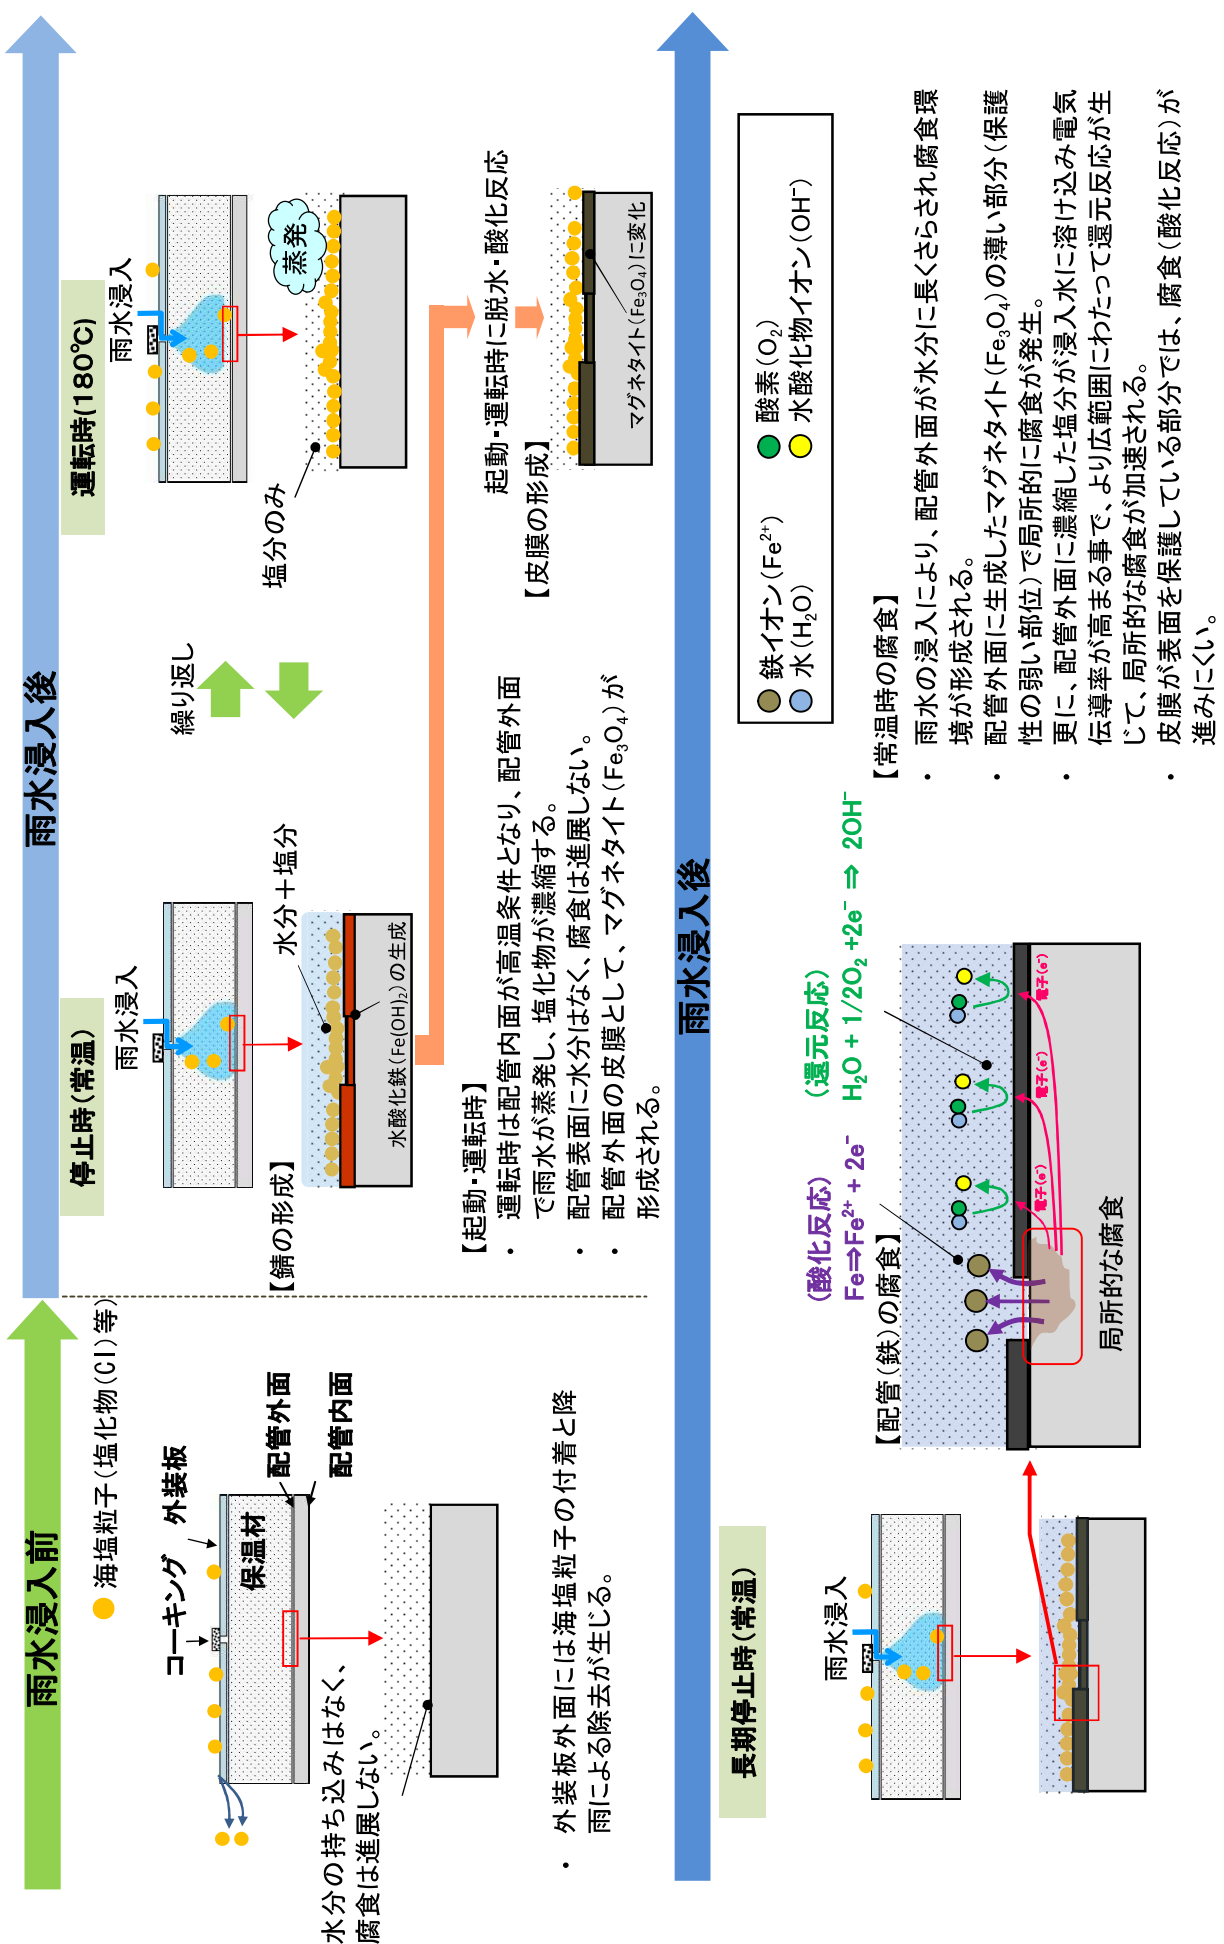
空気抜き管の外面腐食進展の考察

- ・ 当該管は炭素鋼であり、外装板で覆われている。当該部近傍は蒸気漏えいが起こった後の確認であることから雨水浸入経路の特定はできなかったが、曲がり部の外装板の長手方向の真上の継ぎ目部と周方向の継ぎ目部などから雨水などが保温材内部に浸入し配管の上面が長期間湿潤環境になったことで、配管外面からの腐食に至った可能性がある。

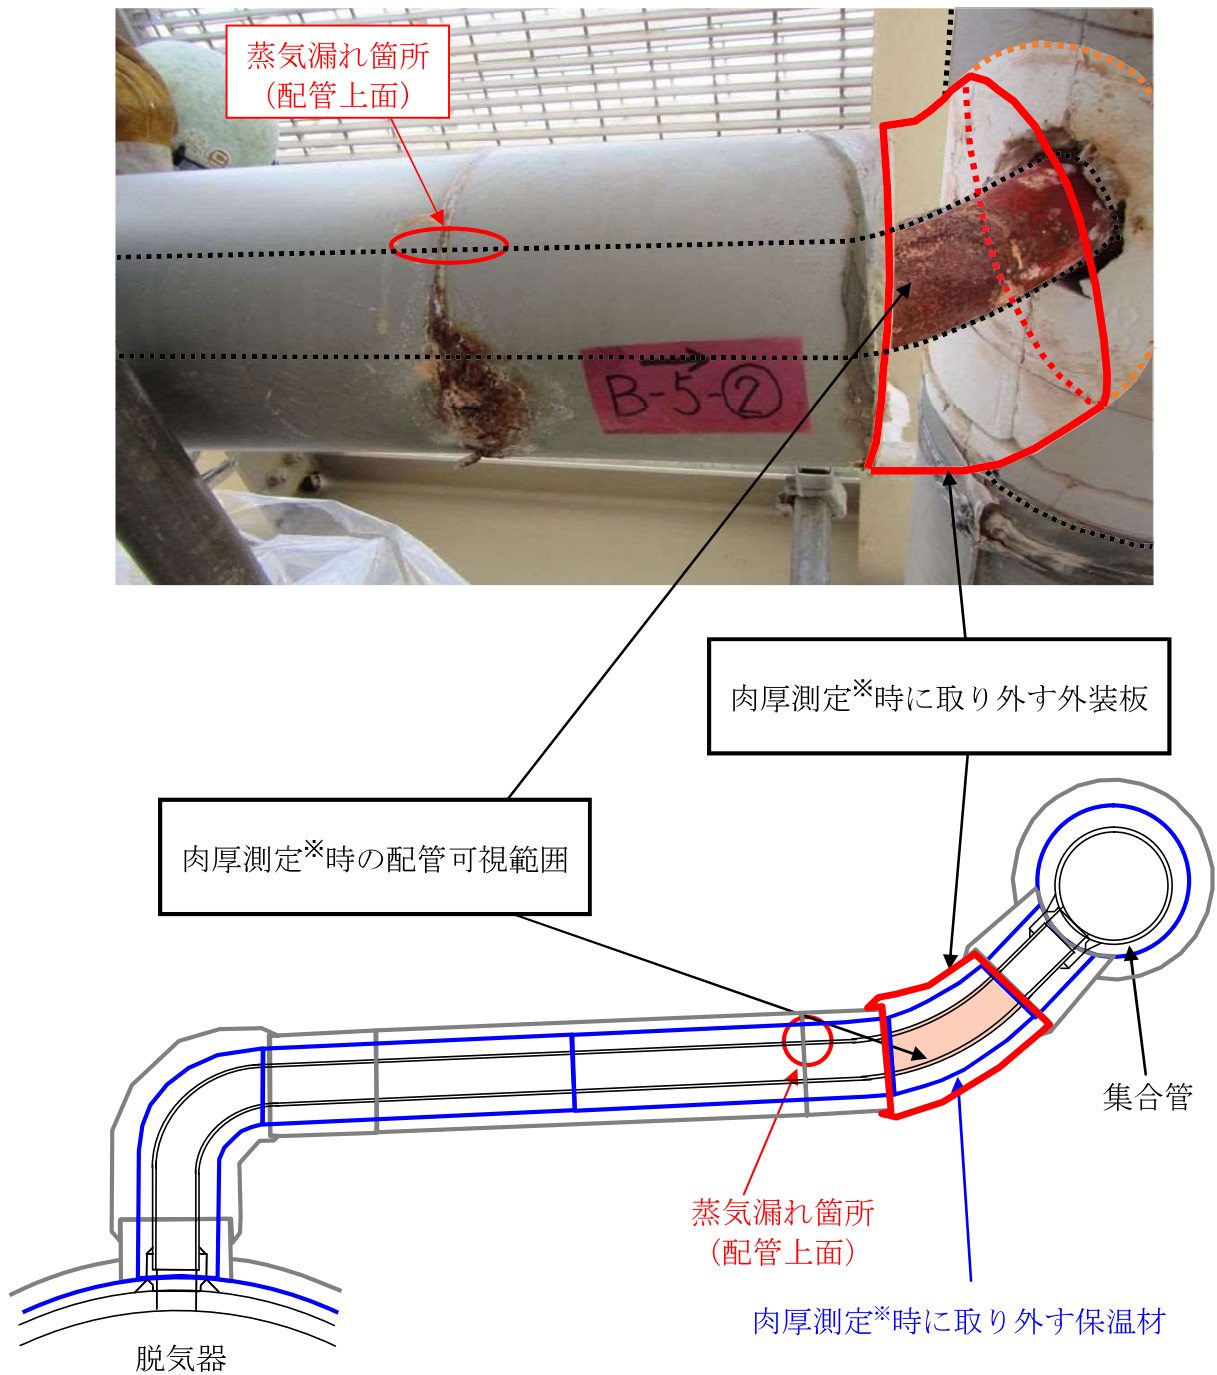
空気抜き管の肉厚測定時の配管可視範囲

- ・ 当該管の水平部分は外装板及び保温材を取り外しての点検はしていなかったが、近傍の曲がり部について保温材を取り外して定期的に配管曲がり部の肉厚測定を実施している。第10回定期検査において肉厚測定を実施した際、今回の漏えい箇所近傍の配管曲がり部も目視できており、その時に、近傍の配管及び外装板に異常があれば適切に対処していると考えられることから、外装板の著しい錆及び配管の腐食による明らかな凹みは、それ以降発生したものと考えられる。

※配管内面からの減肉を確認する目的で実施し、配管の内部流体によるエロージョン等の発生が懸念される箇所として、配管曲がり部を肉厚測定部位としている。
