川内原子力発電所1号機の状況について《日報》 (8月24日10時現在)

川内原子力発電所1号機の再稼働工程

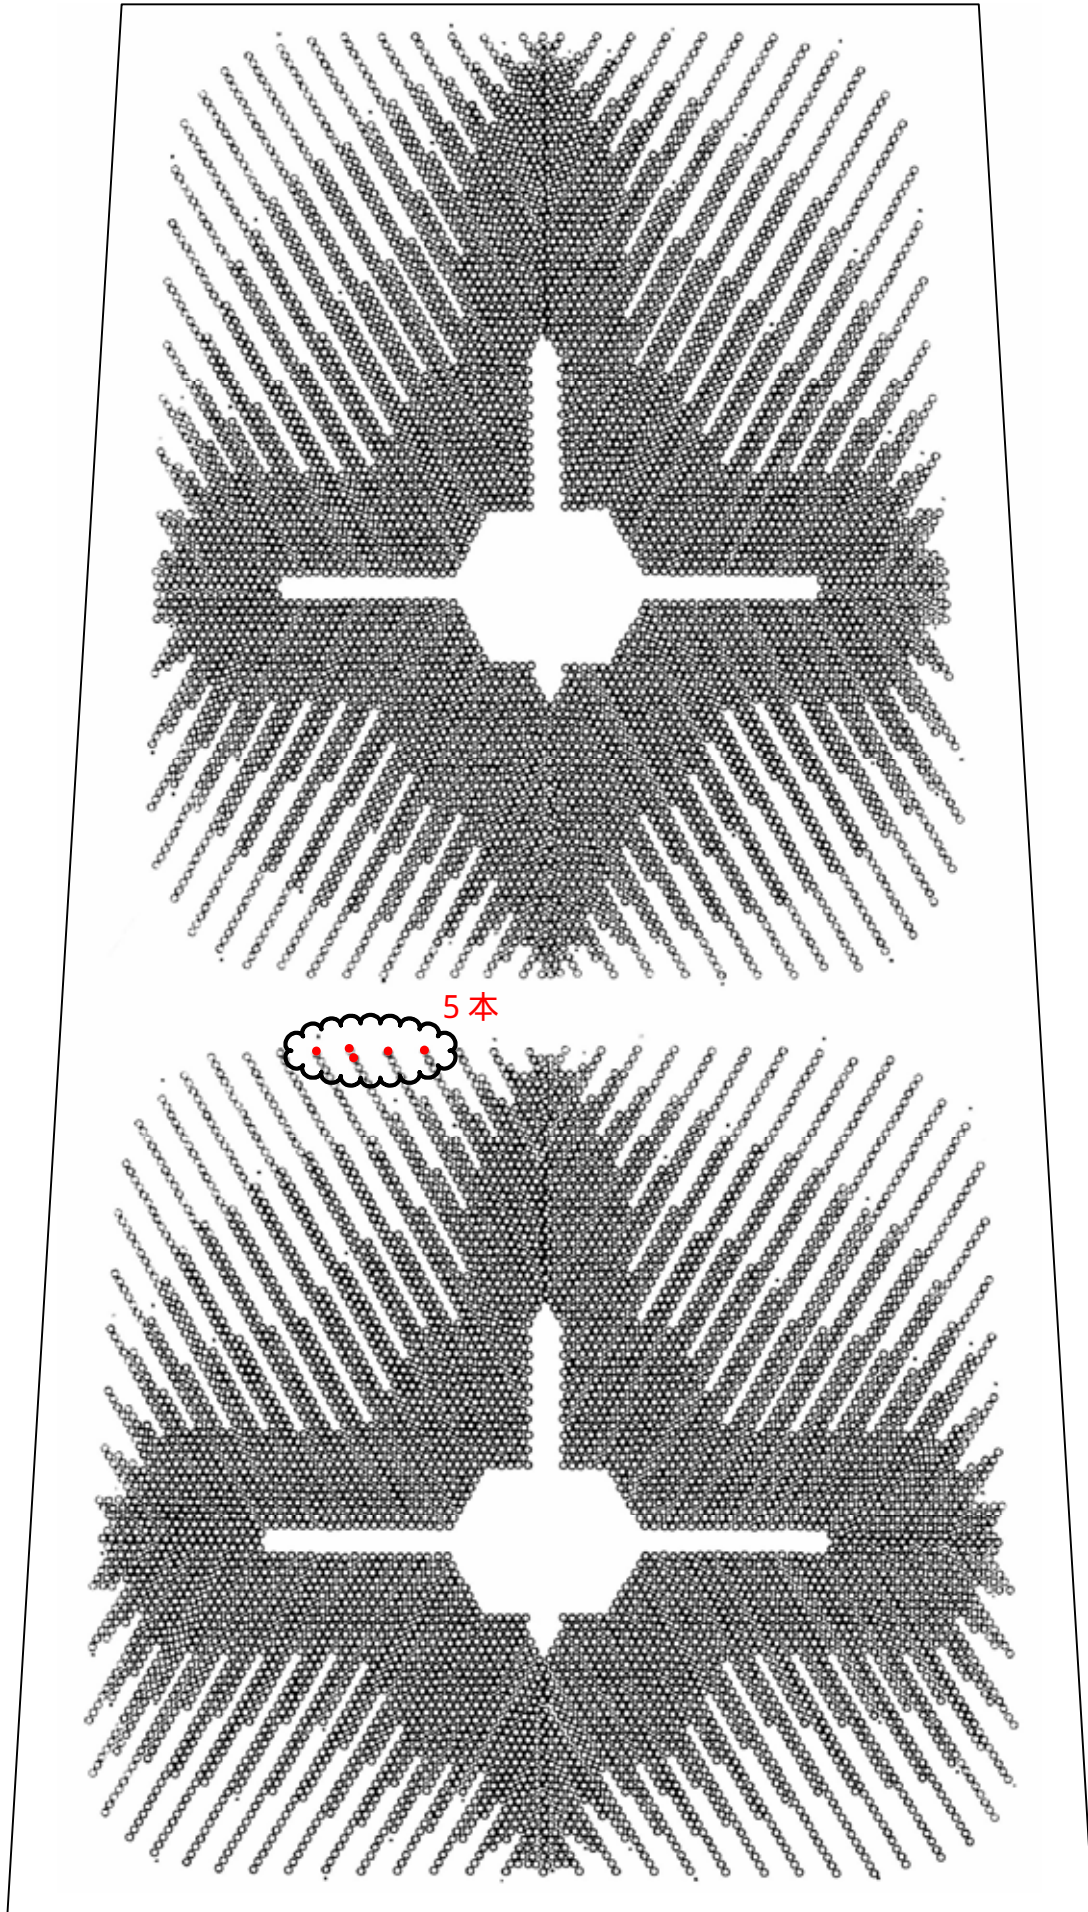
復水器 A 水室 対象細管位置図

内 容
実績 〔8月23日 10時 〕 〔8月24日 10時 〕	<p>[発電機出力] 75%出力保持中 24日10時現在</p> <p>[主要工程]</p> <ul style="list-style-type: none">○1次系(原子炉関係) なし○2次系(タービン・発電機関係)<ul style="list-style-type: none">・復水器の点検を実施(8月21日より開始)<ul style="list-style-type: none">➢海水が混入した細管5本(A水室全数の約0.04%)を確認➢点検継続中 <p>[検査関係]</p> <ul style="list-style-type: none">○定期事業者検査(施設定期検査項目) なし○保安検査<ul style="list-style-type: none">・原子炉の起動時に係る保安検査(8月3日より開始)
予定 〔8月24日 10時 〕 〔8月25日 〕	<p>[主要工程]</p> <ul style="list-style-type: none">○1次系(原子炉関係) なし○2次系(タービン・発電機関係)<ul style="list-style-type: none">・復水器の点検を実施 <p>[検査関係]</p> <ul style="list-style-type: none">○定期事業者検査(施設定期検査項目) なし○保安検査<ul style="list-style-type: none">・原子炉の起動時に係る保安検査
