新大分発電所1号系列第5軸 発電設備概略図

振動が上昇した原因

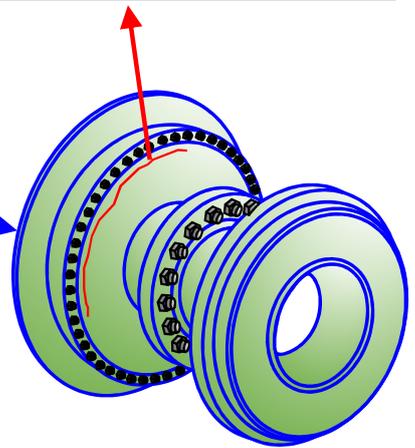
ガスタービンと発電機の軸を接続する軸継手の一部に亀裂を確認
