2019年3月6日
九州電力株式会社

川辺川第一発電所 取水堰（ゴム堰）からの誤放流について

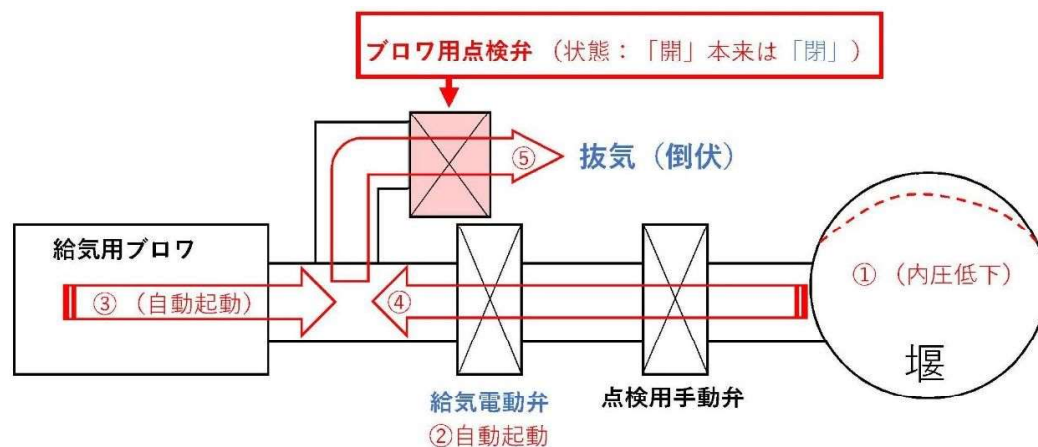
1. 場 所 川辺川第一取水堰付近〔熊本県球磨郡五木村甲〕
2. 原 因 点検時におけるブロワ用点検弁の閉め忘れ
3. 堰放流量 約26万 m^3 （推定）
4. 影 響 堰下流域における河川水量の増加
5. 設備概要

【 事象状況 】 ①→②→③→④→⑤の順に動作

- ・ 検討中
