報告の概要について

- (1) 発生日時 2019年3月5日(火) 22時頃(晴れ)
- (2) 発生箇所 川辺川第一発電所取水堰
(熊本県球磨郡五木村)
- (3) 発生内容 ゴム堰の異常倒伏に伴う誤放流
- (4) 経緯

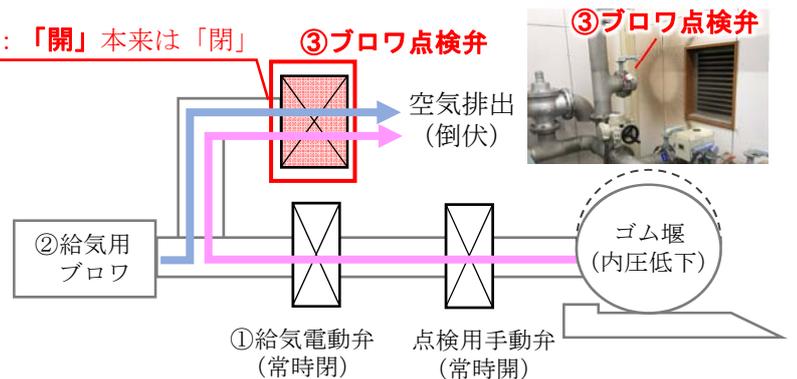
- 本事案は、点検終了時にブロワ点検弁を閉め忘れていたことで発生した。

ゴム堰異常倒伏のメカニズム

- I 気温の低下に伴い、ゴム堰の内圧が低下
- II ①給気電動弁全開(自動)後、②給気用ブロワ運転を開始し、自動給気
- III ③ブロワ点検弁が全開だったため、給気及びゴム堰内の空気が③ブロワ点検弁から排出され、倒伏

状態: 「開」本来は「閉」

発生原因、課題	再発防止策
発生原因 <ul style="list-style-type: none"> ○ 作業チェックシートの不備 ○ 作業完了後の状態確認が不十分 ○ ゴム堰の機構・仕様に関する認識不足 	<ul style="list-style-type: none"> ○ 作業チェックシートの見直し ○ 作業前後の確認の徹底 ○ ゴム堰に関する教育の徹底
課題 <ul style="list-style-type: none"> ○ 危機発生時の対応 ○ 河川管理者や流域関係者への第一報後の報告・連絡 	<ul style="list-style-type: none"> ○ 危機発生時の対応マニュアルの整備 ○ 河川管理者や流域関係者への適時適切な報告・連絡
