黒川第一発電所の復旧可能性に関する評価委員会 ～中間とりまとめ～

1 調査概要

2 被災設備の調査結果と安全対策

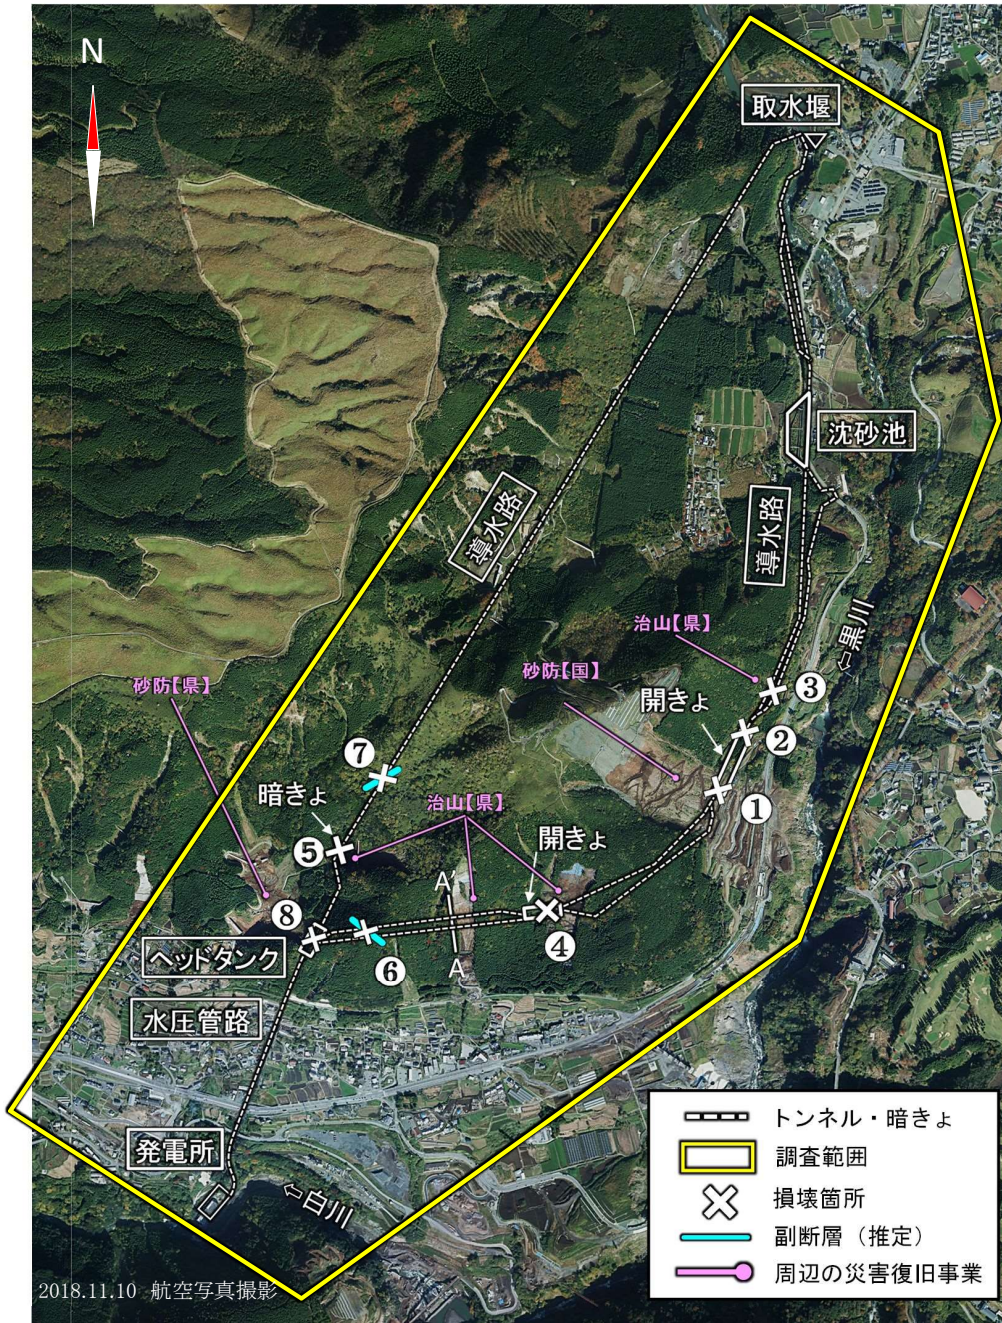
[調査範囲と結果]

設備	設備調査・地質等調査の結果	安全対策の評価
取水堰～沈砂池	大きな設備損壊なし	—
導水路	<p>阿蘇大橋付近の大規模斜面崩壊により開きよが流失①</p> <p>大規模斜面崩壊により発電用水が水路外にあふれたことで斜面が崩壊し、開きよの一部が損壊②</p> <p>トンネル上部の九州電力社有地および村有地の斜面部が崩壊③。 なお、トンネル内の覆工コンクリートに損壊はない</p> <p>立野地区北側の斜面は受け盤の岩盤構造。トンネルは岩盤内を通過【図1】</p> <p>地震後の土石流により開きよが埋没④。なお、構造物自体に大きな損壊はない</p> <p>周辺斜面の崩壊により暗きよが損壊⑤</p> <p>土被りが50m以上のトンネル内の2箇所で、断層のずれにより覆工コンクリートが損壊⑥⑦。 なお、土被りが深いことから、覆工コンクリート損壊の影響が地上部まで及ぶことはない この断層は熊本地震の震源となった布田川断層の活動に伴ってずれ動いた副断層と推定。 布田川断層とは異なって地震を引き起こしたものではなく、変位量も小さい</p>	<p>○ これまでに実施されている対策を踏まえると、現時点において必要な追加対策はないと判断 (これまでに実施されている対策)</p> <ul style="list-style-type: none"> ・ 定期巡視及び出水・地震後の巡視(今後も継続) ・ 雨水排水対策②【写真1】 ・ 落石防護対策③【写真2】 <p>○ 廃止する場合には、トンネル坑口付近、覆工コンクリート損壊箇所及び開きよへのコンクリート充填などの長期安全対策が必要</p>
ヘッドタンク	<p>周辺斜面の崩壊により設備の一部が損壊⑧</p> <p>下部斜面には岩盤が露出し、設備は岩盤上にあること、そして上部斜面は計測監視により変状がないことを確認</p>	<p>○ これまでに実施されている対策を踏まえると、現時点において必要な追加対策はないと判断 (これまでに実施されている対策)</p> <ul style="list-style-type: none"> ・ 土堤設置、残骸設備撤去 ・ 斜面の計測監視(今後も継続) <p>○ 砂防事業完了後に周辺斜面の表面保護工が必要</p> <p>○ 廃止する場合には、補強のためのコンクリート充填などの長期安全対策が必要【写真3】</p>
