黒川第一発電所の復旧可能性に関する評価委員会 最終とりまとめ

本委員会は、2016年の熊本地震で甚大な被害を受けた九州電力㈱黒川第一発電所が、安心・安全な設備として復旧可能か否かを評価するため、2019年1月に設置された。これまでの5回の委員会をとおして、熊本地震による設備の損壊状況、発電所周辺の地形地質を確認した上で、黒川第一発電所を復旧するとした場合の基本方針をとりまとめ、必要なハード対策、ソフト対策について、評価を行った。その概要は以下のとおりである。

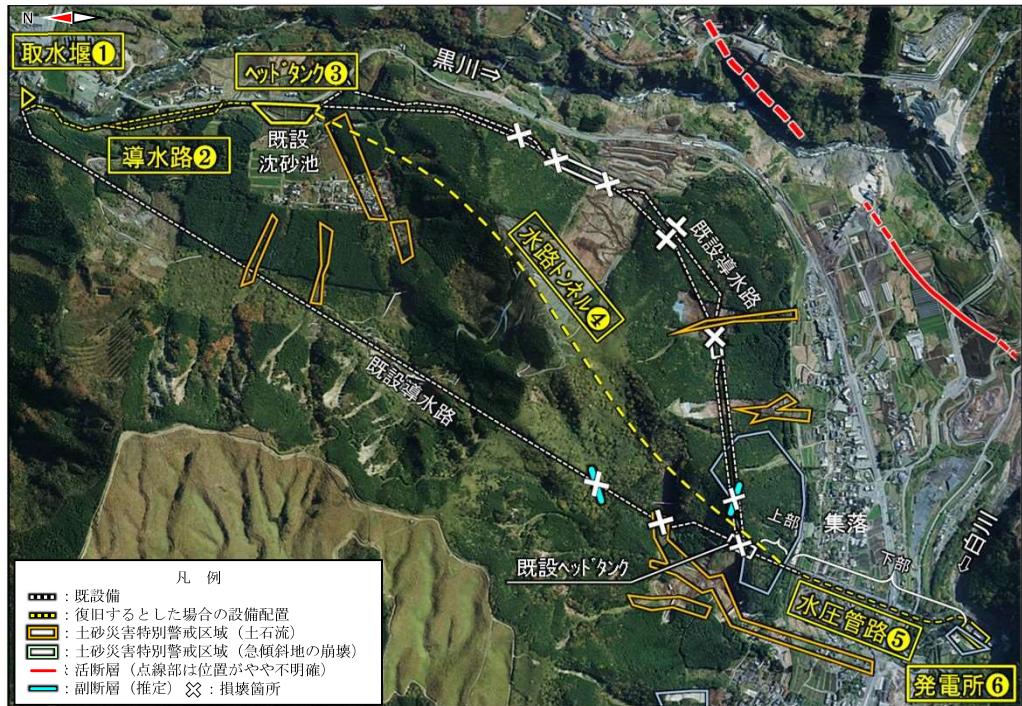
[ハード対策のイメージ]

設備	評価結果	対応策
取水堰	・熊本地震で損壊がなかったため、現位置での復旧は可能	・既設備を流用①
導水路	・熊本地震で損壊がなかったため、現位置での復旧は可能	・既設備を流用② (道路直下を横断する箇所は、導水路を補強し、設備損壊による影響を低減する)
ヘッドタンク	・周辺斜面の崩壊により設備が損壊しているため、現位置での復旧は不可 ・集落への水の流出を避けることができる平坦な箇所に設置することが必要	・平坦かつ熊本地震で損壊がなかった現在の沈砂池の位置に新設③
水路トンネル	・既設導水路は、熊本地震で設備が複数損壊しているため、現位置での復旧は不可 ・斜面崩壊等のリスクを回避すること及び副断層と交差する箇所は、断層のいずれに追従できる構造とすることが必要	・ヘッドタンクから水圧管路を結ぶトンネルを可能な限り山の地下深い位置に新設 ・副断層と交差する箇所は断層用鋼管等の採用を検討④
水圧管路	・熊本地震で損壊がなかったため、現位置での復旧は可能 ・なお、水圧管路下部は土砂災害特別警戒区域に該当しない	・現在の水圧管路下部のルートに新設⑤
発電所	・熊本地震で損壊がなかったため、現位置での復旧は可能 ・発電所の一部が土砂災害特別警戒区域に該当するが、万一損壊しても周辺に集落等が存在しないため影響はない	・現在の発電所の位置に新設⑥

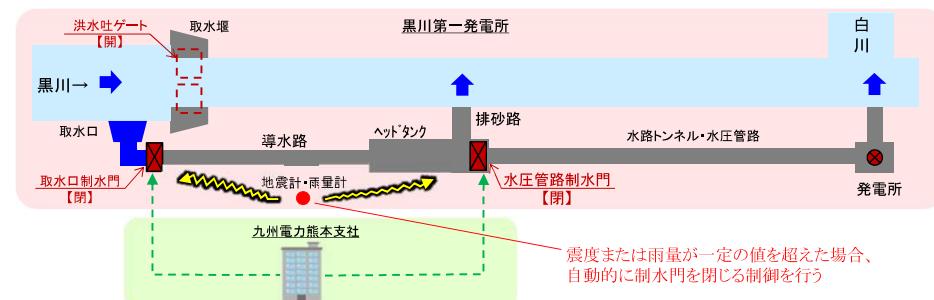
[地震・大雨発生後] ⑦、⑧

取水口・水圧管路制水門の自動制御システムと設備損壊時の排水ルート

項目	要求事項	対応策
水流出の抑制	・万一設備が損壊しても発電用水が地域住民の周辺へ流出しない対策が必要	・震度が一定の値を超えた場合、取水口・水圧管路制水門を自動的に閉めるシステムを構築⑦ ・万一発電用水が流出した場合に備えて、設備内の水を安全に流せるルートを確保⑧
危機情報等の迅速な収集と分かりやすい情報発信	・現地の情報を迅速に正しく収集できる手段を強化し、設備損壊が発生した場合でも現地の状況を把握できる対策が必要 ・収集した情報が確実に地域住民に届く対策が必要	・監視カメラ等の情報収集手段の強化 ・設備損壊によって地域住民への影響が想定される場合は、その情報が住民に確実に届くよう、緊急時の関係機関との連携を強化⑨
平時のリスクコミュニケーション	・緊急時の情報伝達が機能するためにリスクコミュニケーションが必要	・日ごろから関係機関や地域住民に対して、設備の状況等の情報発信や質問等への対応を実施⑩
維持管理の強化	・ソフト対策の重要な役割を担う制水門等については、管理の強化が必要	・緊急時に確実に作動するように動作点検内容の強化や重要部品の定期的な交換（予防保全）を実施
