# 川内原子力発電所 1号機 第25回定期検査における制御棒の曲がり発生について

## 事象概要

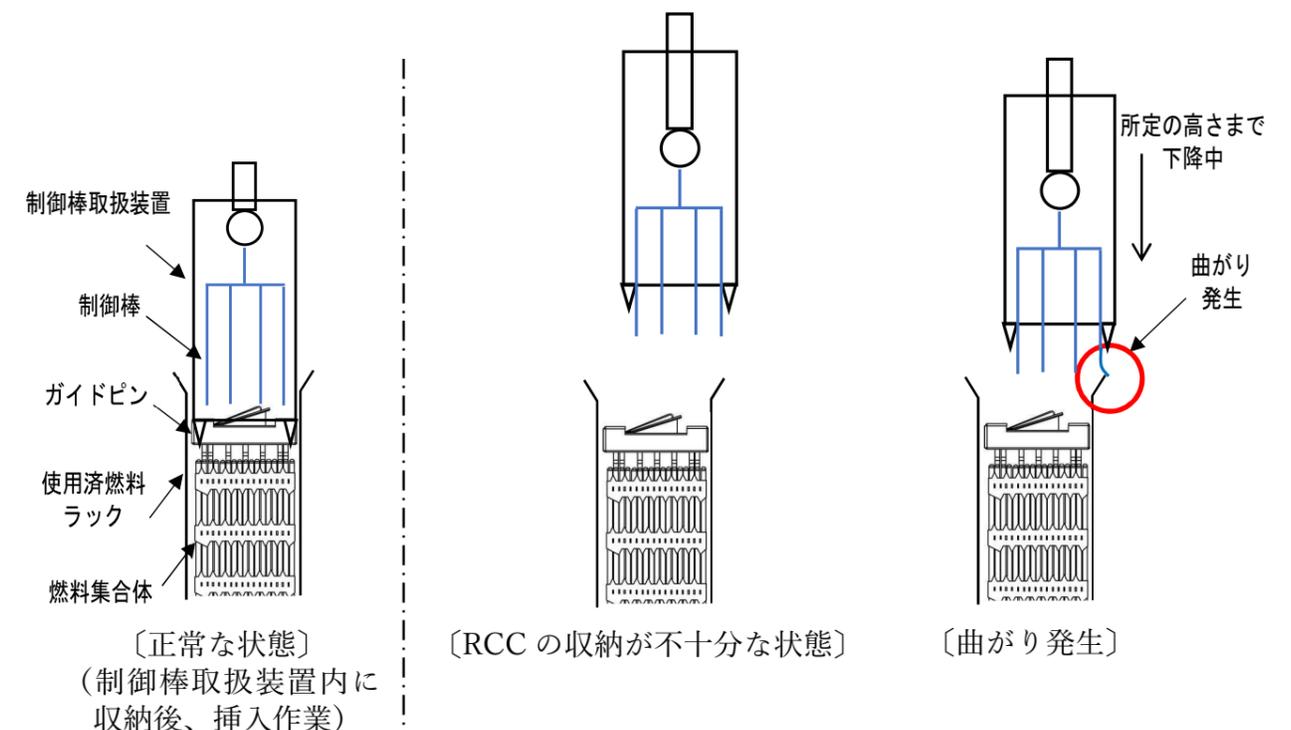
【事象概要図 (③の位置)】

- 核分裂反応の制御を行う制御棒クラスタ（RCC）48体の健全性を確認する検査（外観確認）を実施。
- RCC 1体の外観確認を終え、元の燃料集合体に挿入しようとしたところ、RCC を構成している 24本の制御棒のうち、1本に曲がった様子が認められた。  
（本事象は、法令に基づく国への報告、及び安全協定に基づく自治体への報告事象には該当しない）

- 通常は、RCC を制御棒取扱装置に完全に収納した状態で、所定の高さまで下降し、センタリングを行ったうえで、ガイドピンを所定の位置に嵌め込み RCC を燃料集合体へ挿入する。
- 今回は、RCC の収納が不十分な状態であったため、所定の高さまで下降しようとした際、使用済燃料ラックに RCC の先端が接触し、曲がりが生じたと推定される。
- RCC の収納が不十分な状態であった原因は、燃料検査エリアで RCC を収納する際、作業要領書に記載されていた、収納を確認する手順（表示灯の点灯確認）が行われず、現場にいた作業及び検査に係る関係者が RCC を完全に収納したと思い込んだと推定される。
- 使用済燃料ラックに異常はなかった。

- 予備品（新品）に取り替える。
- 制御棒取扱装置に RCC が完全に収納されていることを確認するため、作業要領書を改訂し、表示灯の点灯確認に加え、モニタによる確認手順を追加するとともに、現場での確認者を明確にする。
- 上記について、当社および協力会社の関係者全員へ教育を行う。
