# 玄海原子力発電所 3号機における 火災の原因と対策について

2020年10月9日  
九州電力株式会社

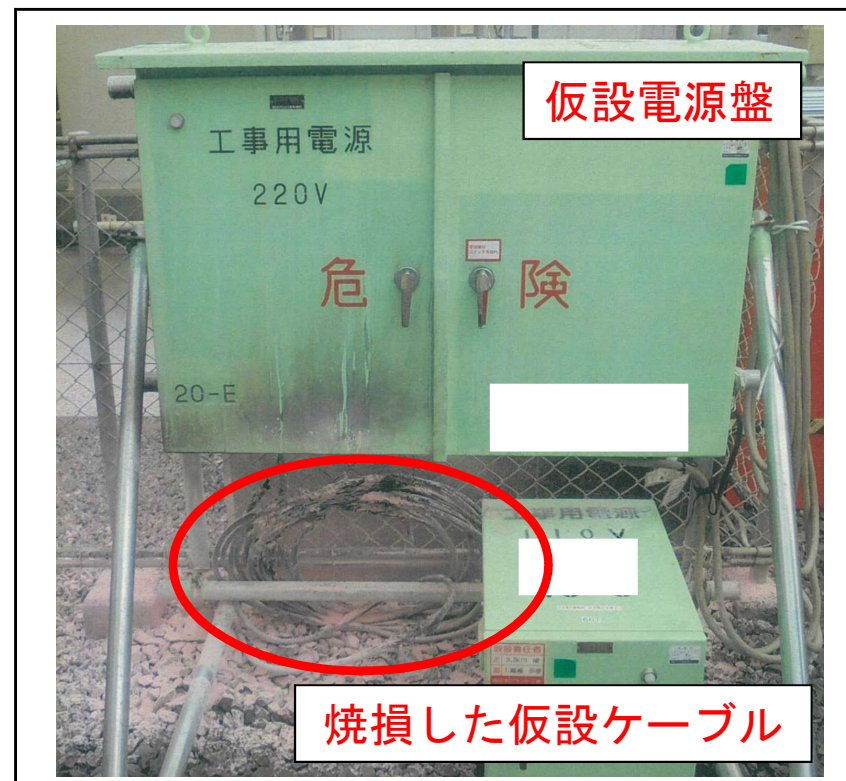
- 定期検査を実施中の玄海原子力発電所3号機において、本年9月24日13時40分頃、屋外に設置した仮設電源盤に接続している仮設ケーブルから、発火及び発煙を確認したため、消火活動を行うとともに公設消防へ通報を行いました。
- 同消防により、14時35分、鎮火していることが確認されました。

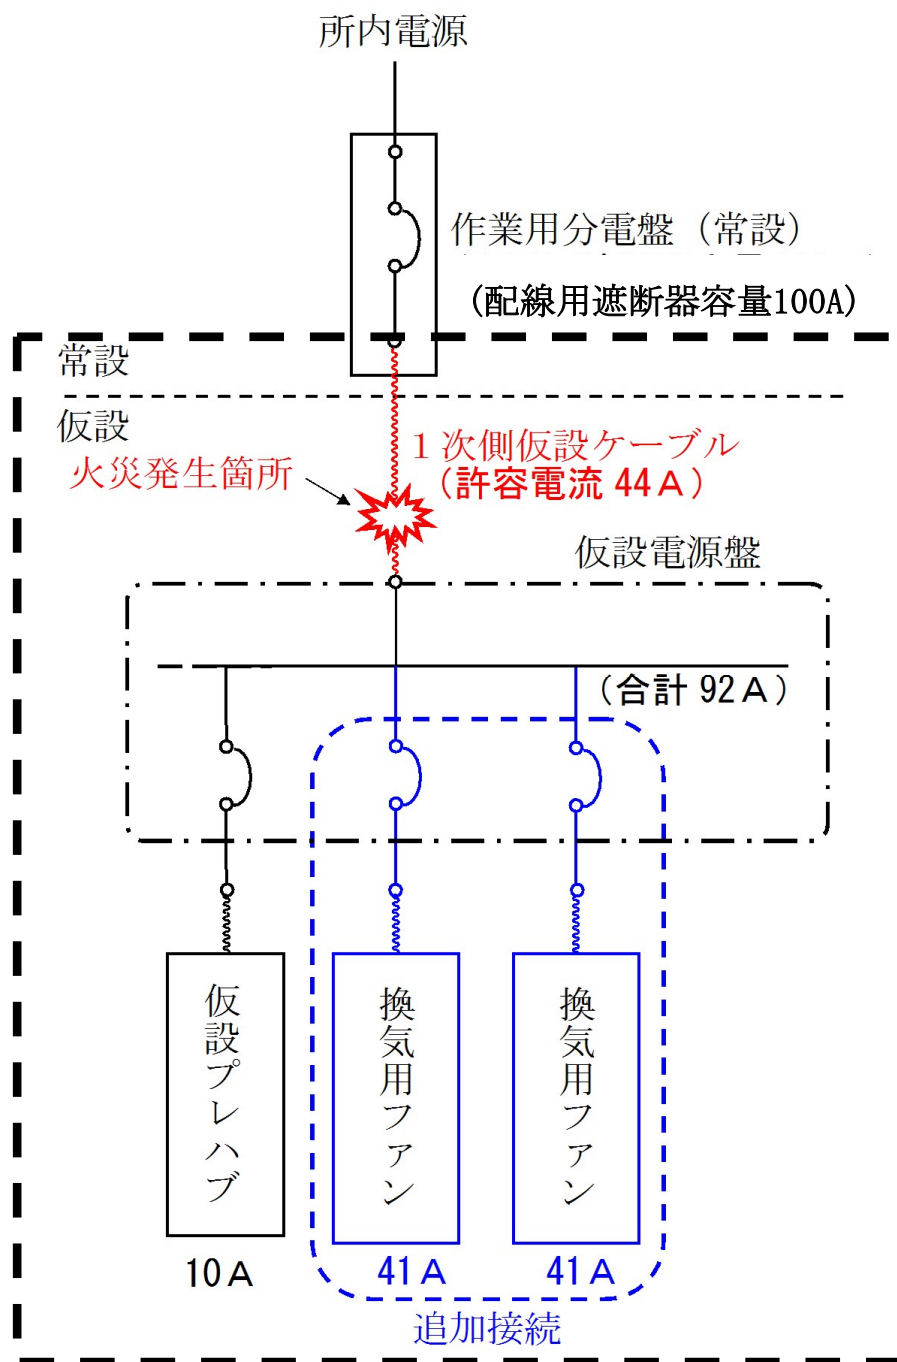
## 【1次側仮設ケーブル変更の失念】

- 当初は、仮設プレハブ（電流容量10A[アンペア]）のみへ給電する計画であったため、仮設電源盤に許容電流が44Aの1次側仮設ケーブルを選定した。
- 仮設電源盤に換気用ファン（電流容量41A×2台）を追加接続するように計画を変更した際に、仮設電源盤の取扱責任者は1次側仮設ケーブルを変更する必要があると認識していたものの、後回しにした。
- その後、仮設電源盤に換気用ファン2台を接続したことが、接続作業責任者から仮設電源盤の取扱責任者へ伝わらないまま、換気用ファン2台が起動され、ケーブルの許容電流である44Aを超える電流92Aが流れたため、ケーブルが発火し焼損した。

- 仮設電源盤に接続する機器（換気用ファン2台）を追加するよう計画を変更した際に、仮設ケーブルを再選定する明確な仕組みがなかった。
- 仮設電源盤に換気用ファンを接続する作業が完了したことを、仮設電源盤の取扱責任者へ連絡する明確な仕組みがなかった。

- 当社及び請負会社において、作業全般の作業計画を変更する場合の仕組みを改善する。
- 仮設電源であっても、ケーブルの保護を考慮する仕組みが明確になるよう当社及び当該請負会社の規定文書等を改正する。その内容は、当社及び全ての請負会社に周知徹底する。
- 他の仮設電源盤に接続する1次側仮設ケーブルを調査し、使用電流に対し適切な許容電流のケーブルを使用していることを確認した。  
(仮設電源盤には注意喚起の表示を実施済み)

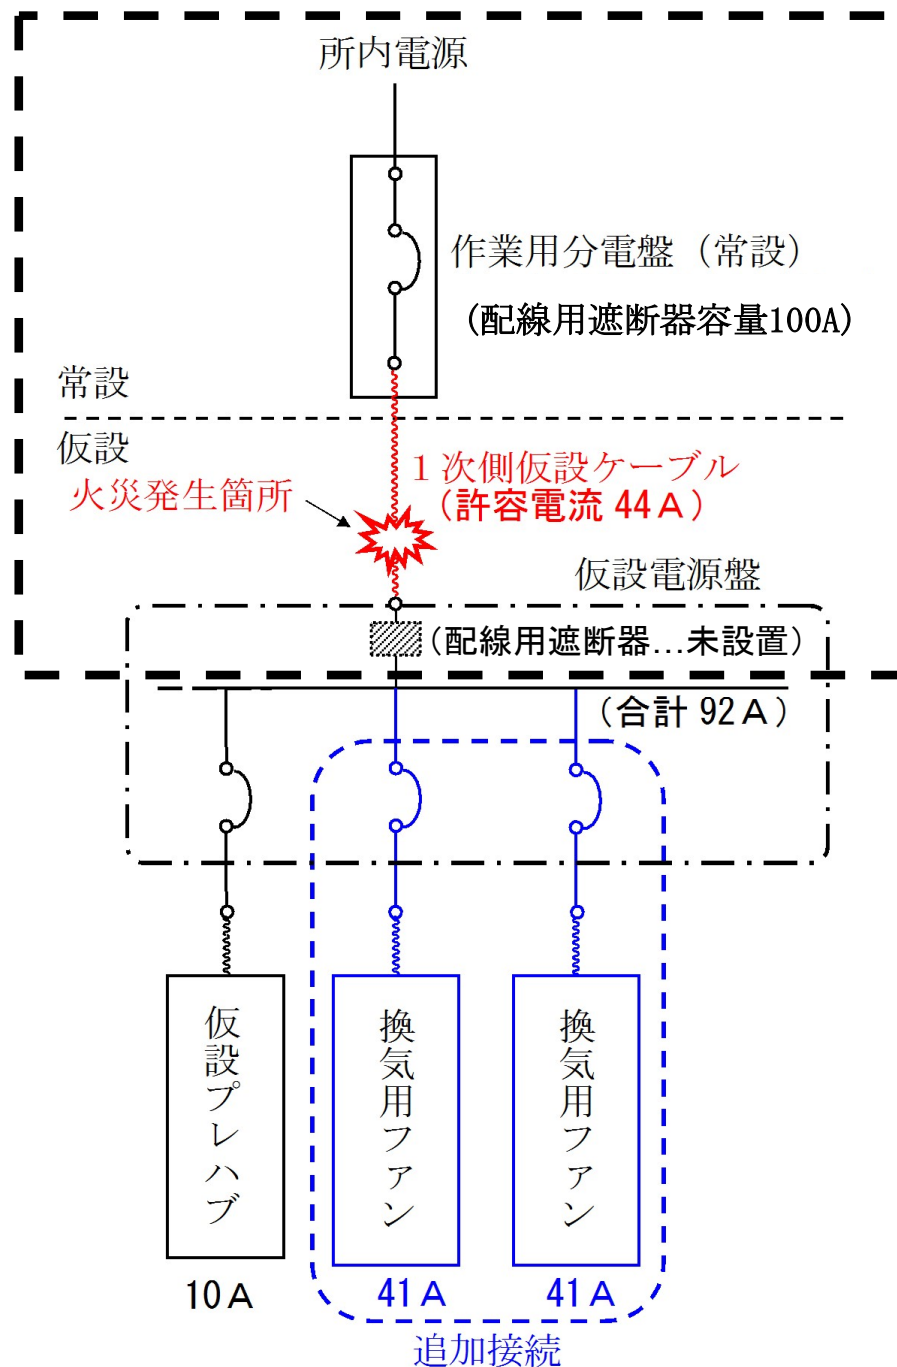
## 【ケーブル保護の考慮不足】

- 仮設プレハブに必要となる電流容量が10Aであることから、許容電流が44Aの1次側仮設ケーブルを選定したが、常設の作業用分電盤の配線用遮断器の容量は100Aであった。
- そのため、許容電流が44Aの1次側仮設ケーブルに、許容電流を超える電流が流れたとしても、配線用遮断器は動作しないため、ケーブルの保護ができていなかった。
- 仮設電源であったことから、1次側仮設ケーブルの保護の考慮が不足した。

- 仮設電源については、ケーブルの許容電流を超える電流が流れることを防止するための配線用遮断器を追加で設置するなど、ケーブルを保護する必要性について考慮が不足していた。
