黒川第一発電所設備損壊事象に係る技術検討会資料(概要版)

平成28年8月

九州電力(株)熊本支社

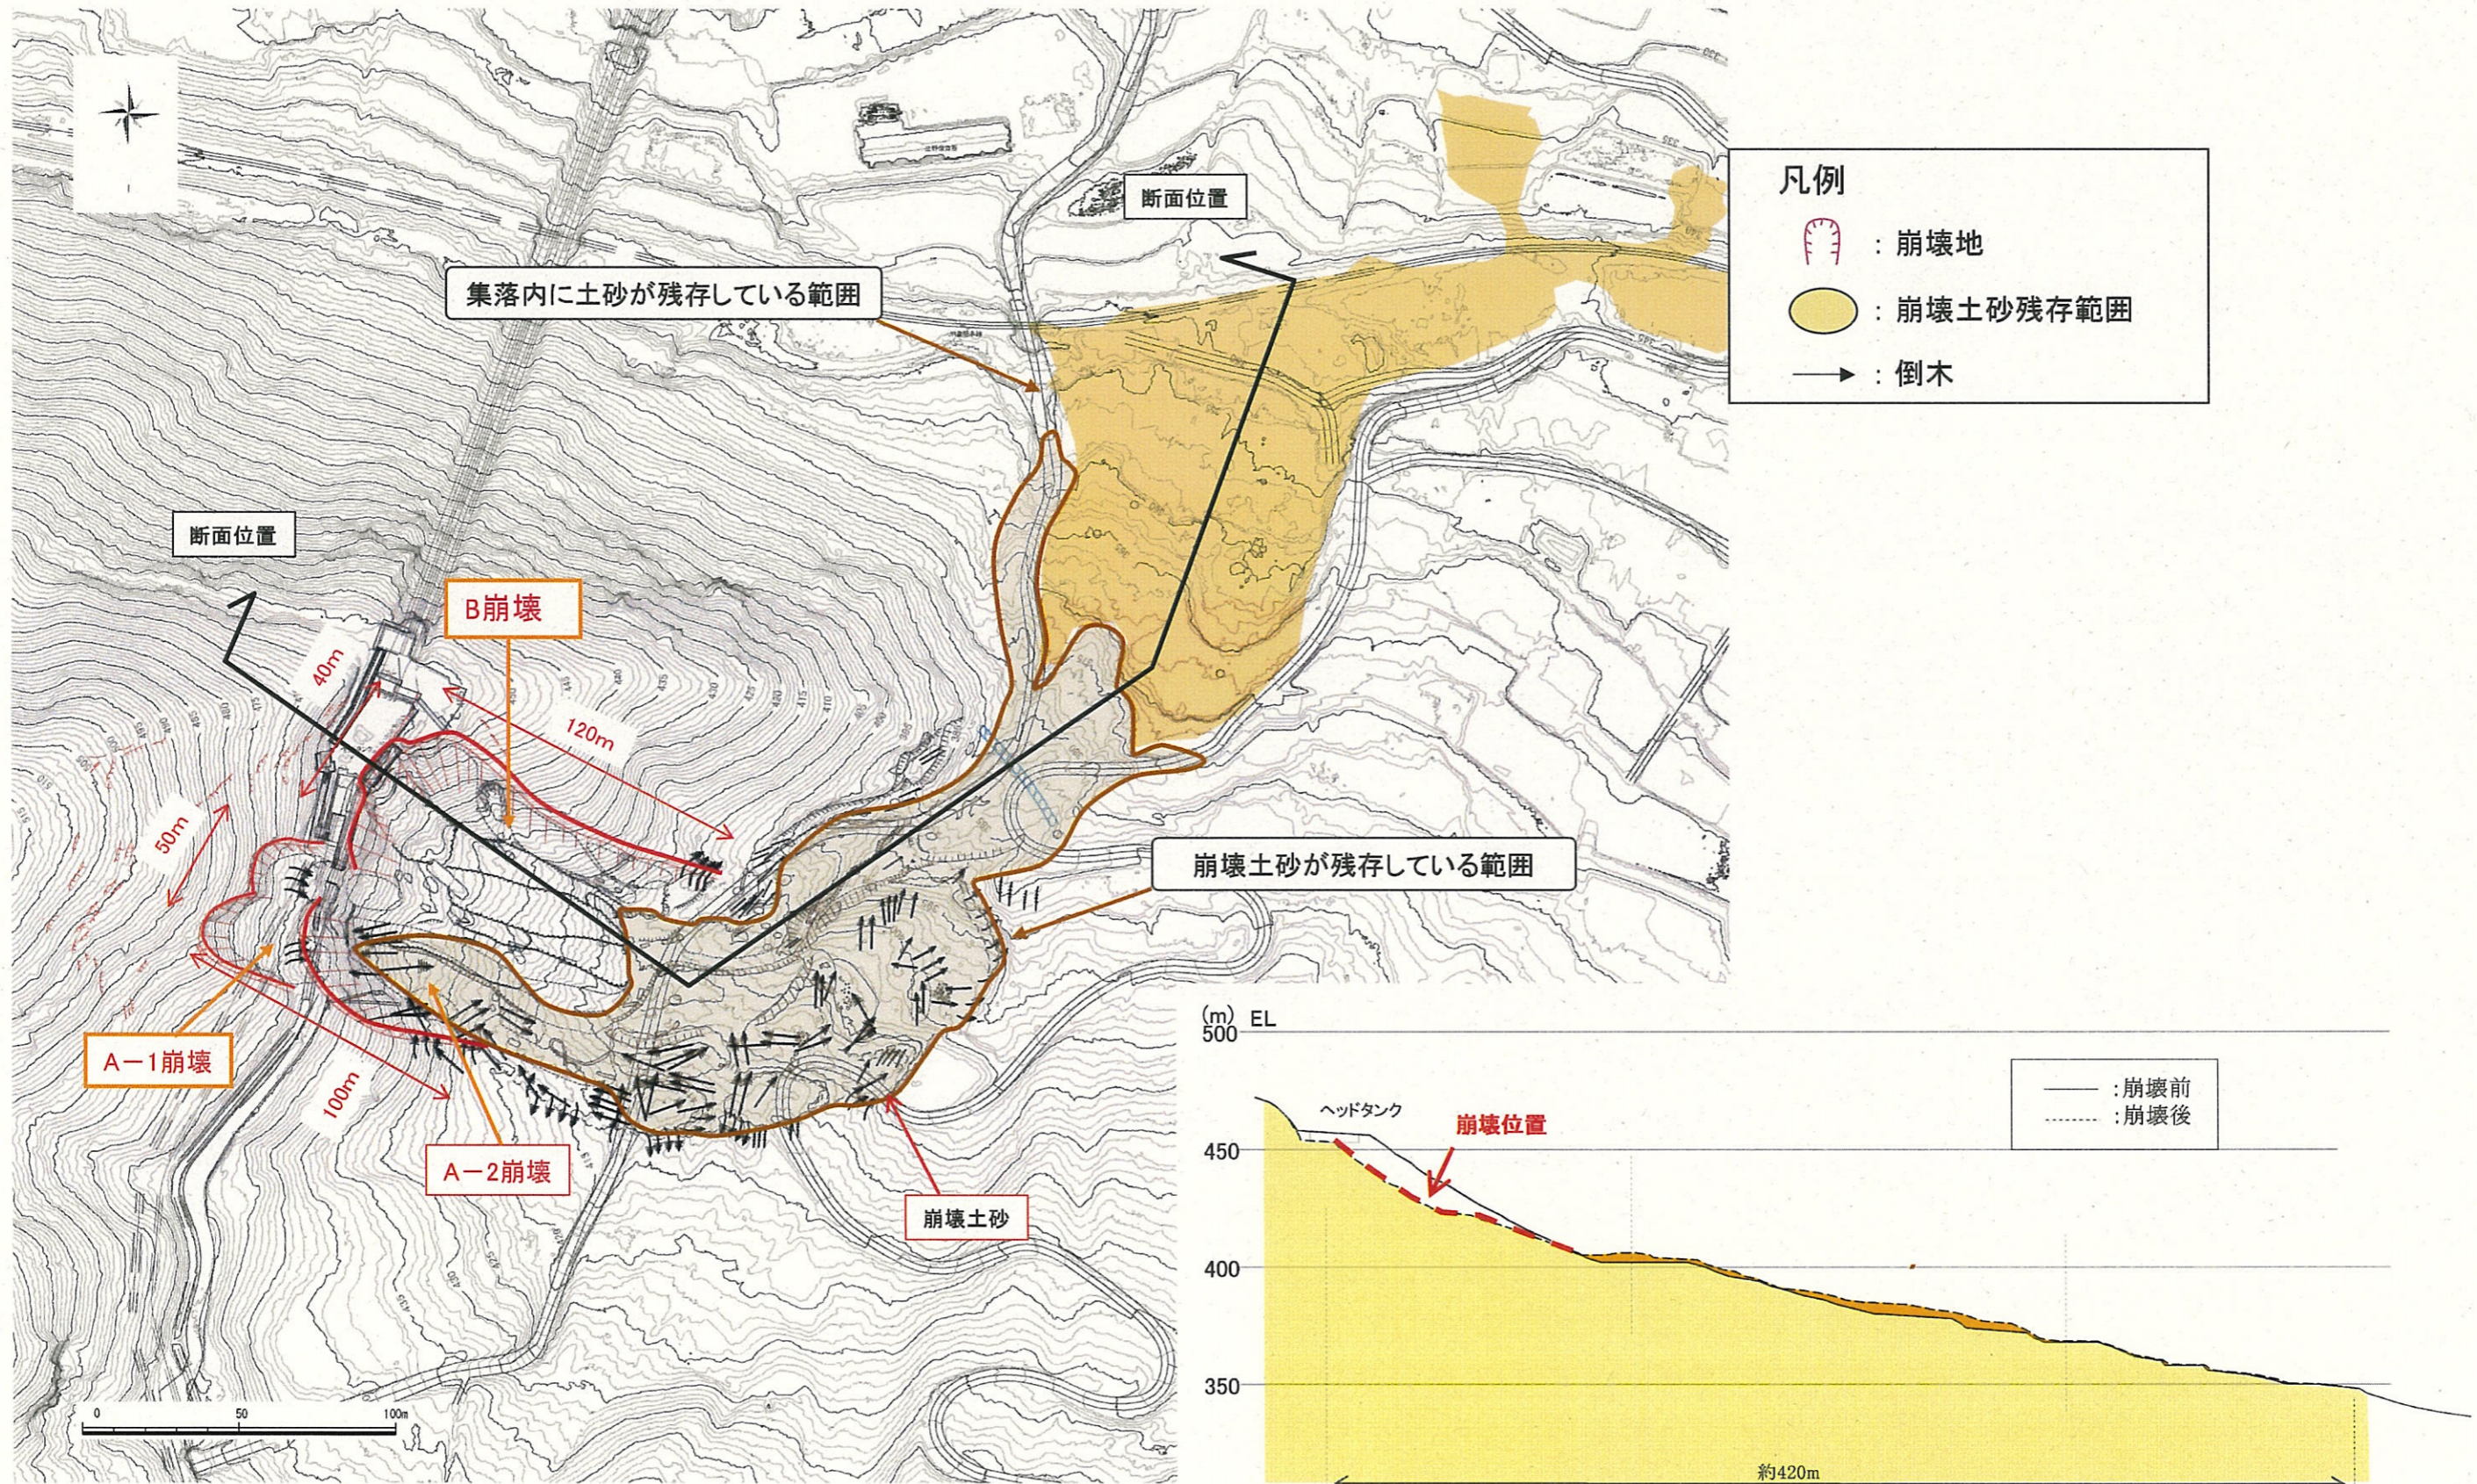
図1.1 平面図

- 斜面崩壊は、A崩壊(A-1、A-2)とB崩壊の大きく2箇所が発生している。
- A崩壊は、A-1崩壊とA-2崩壊に分けられるが、全体で見ると崩壊規模は約長さ100m×幅50mであり、崩壊土砂量は約3.5万m³と推定される。
- B崩壊の規模は約長さ120m×幅40mであり、崩壊土砂量は約4.3万m³と推定される。

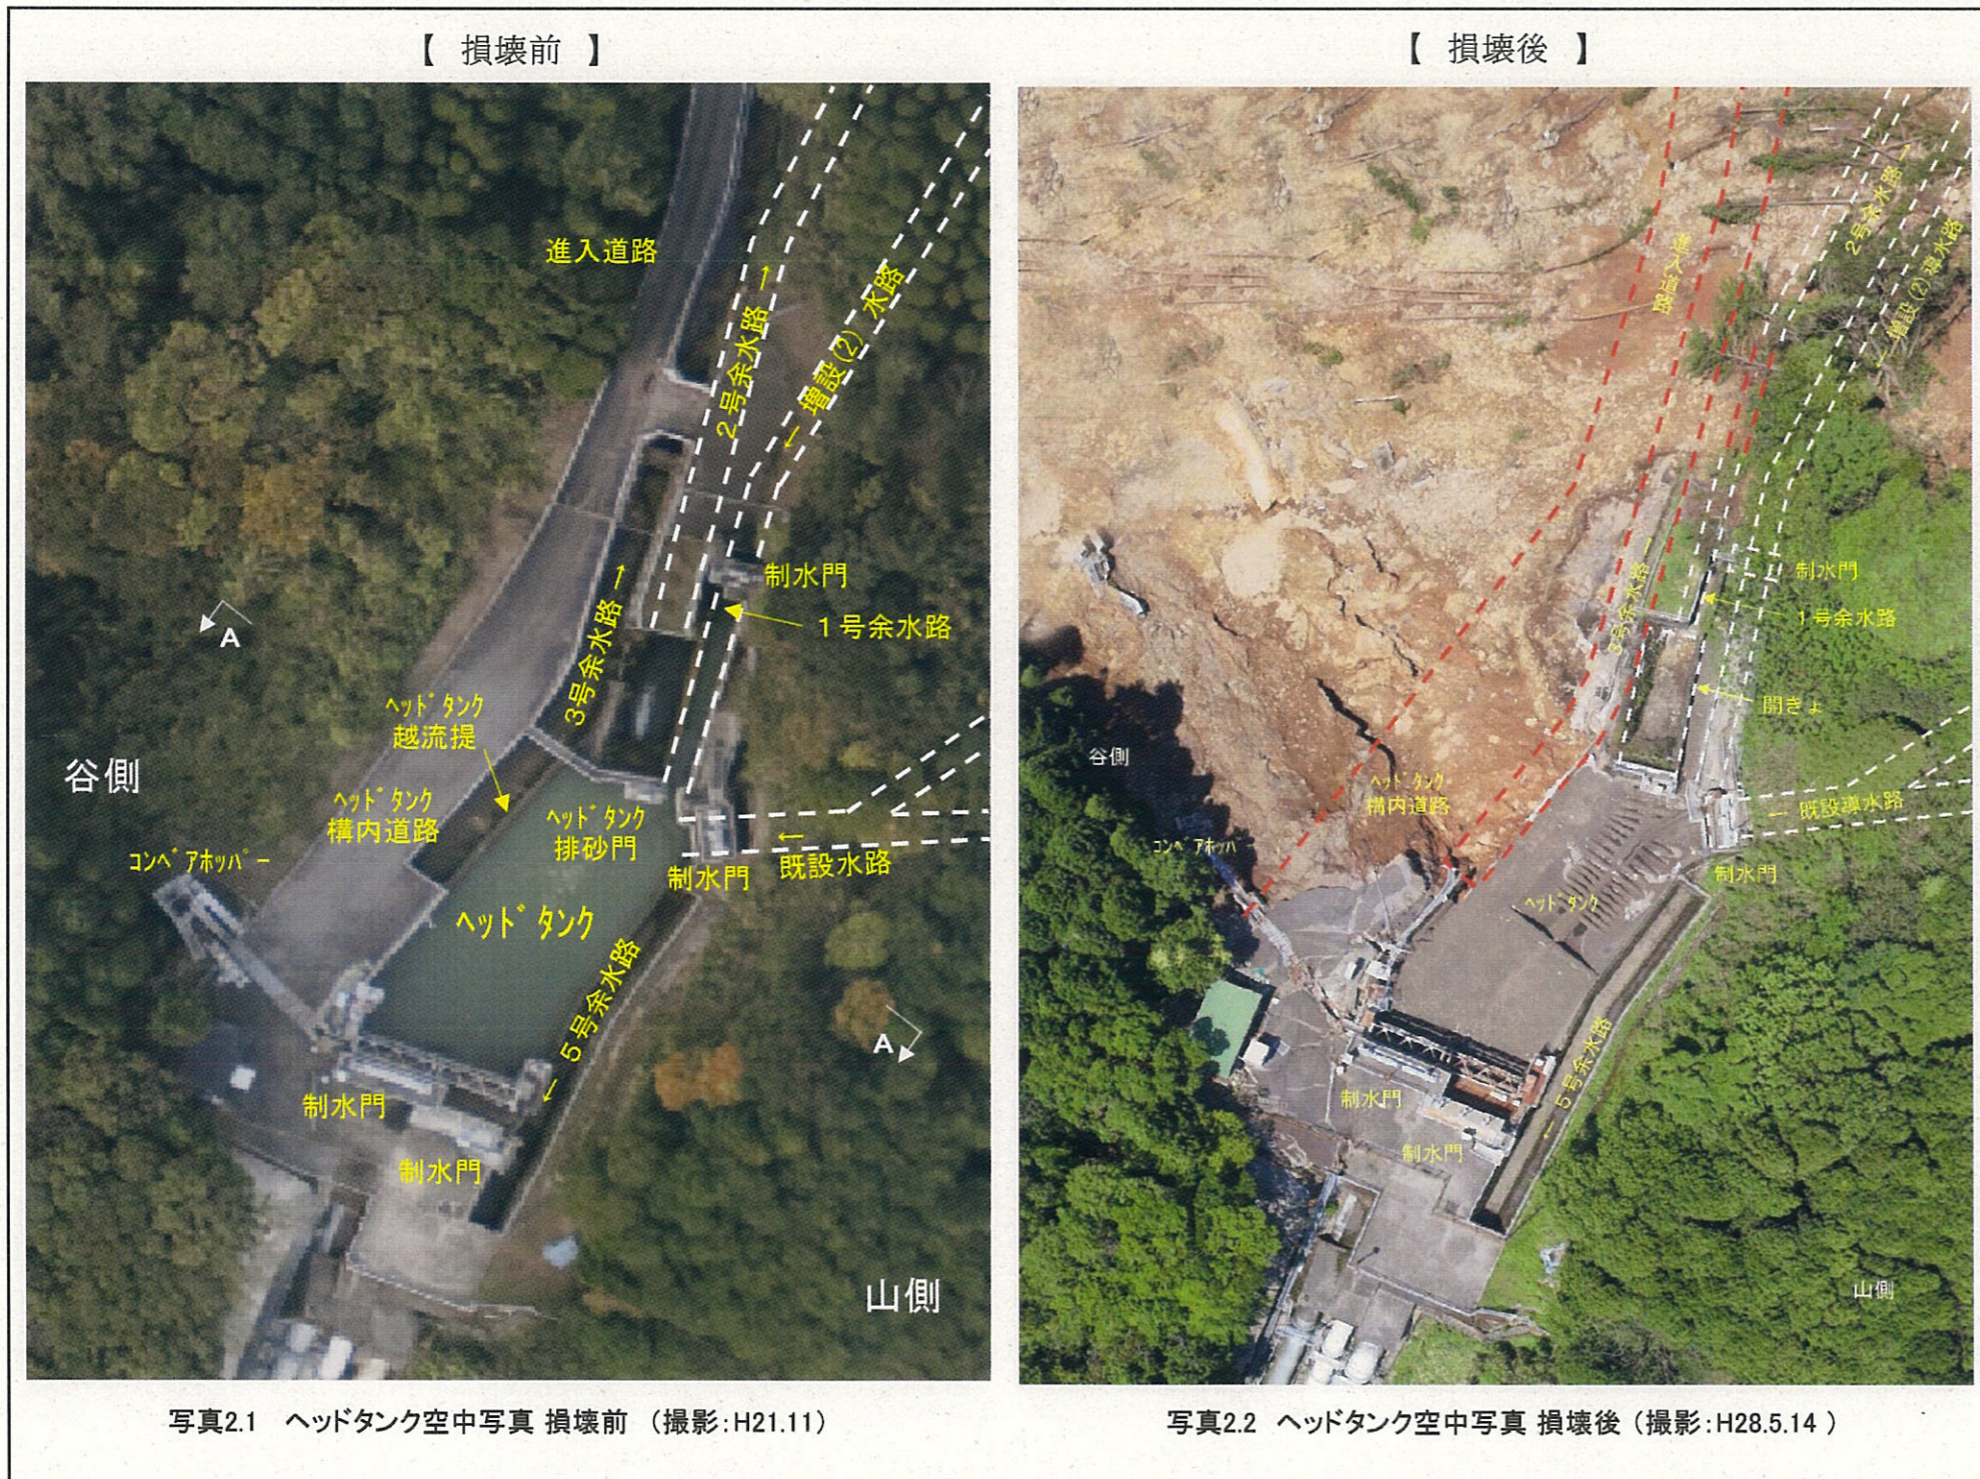
図2.1 ヘッドタンク断面図(A-A断面図)

- ヘッドタンク及びその周辺設備が損壊し、構造物の基礎地盤とともに崩落している。（図2.1、写真2.1～2.3参照）
- ヘッドタンクが大きく損壊しており、発電用水は主にヘッドタンクから流出したと考えられる。（写真2.4～2.6参照）

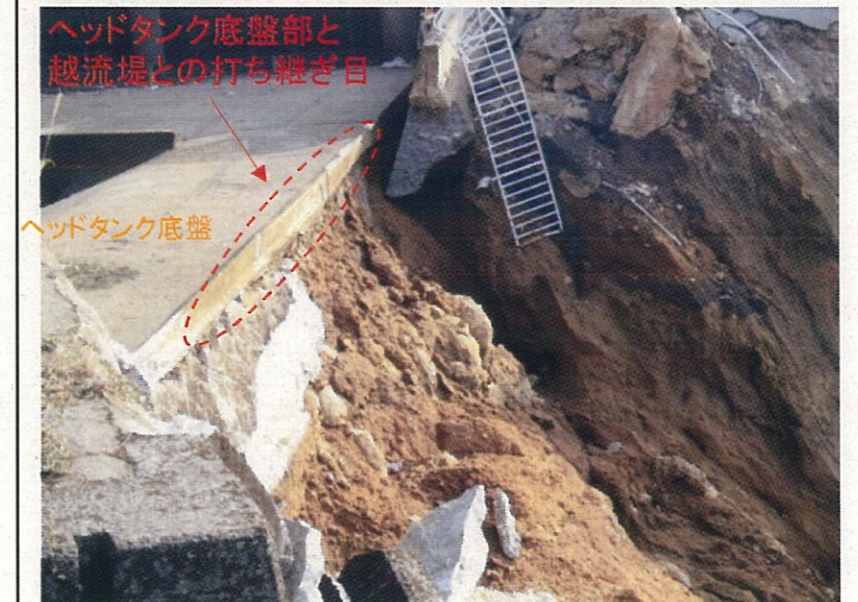
写真2.3 ヘッドタンク底盤と越流堤の打ち継ぎ目 (撮影:H28.5.15)

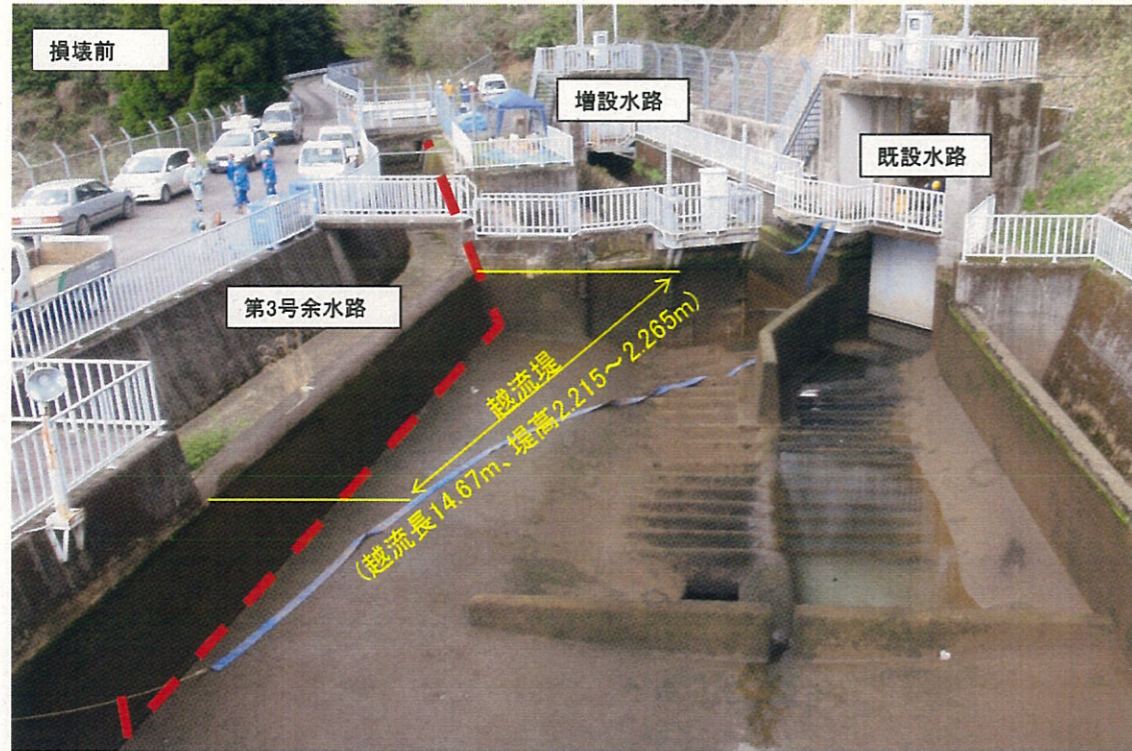
写真2.4 ヘッドタンク全景 損壊前 (撮影:H22.4)

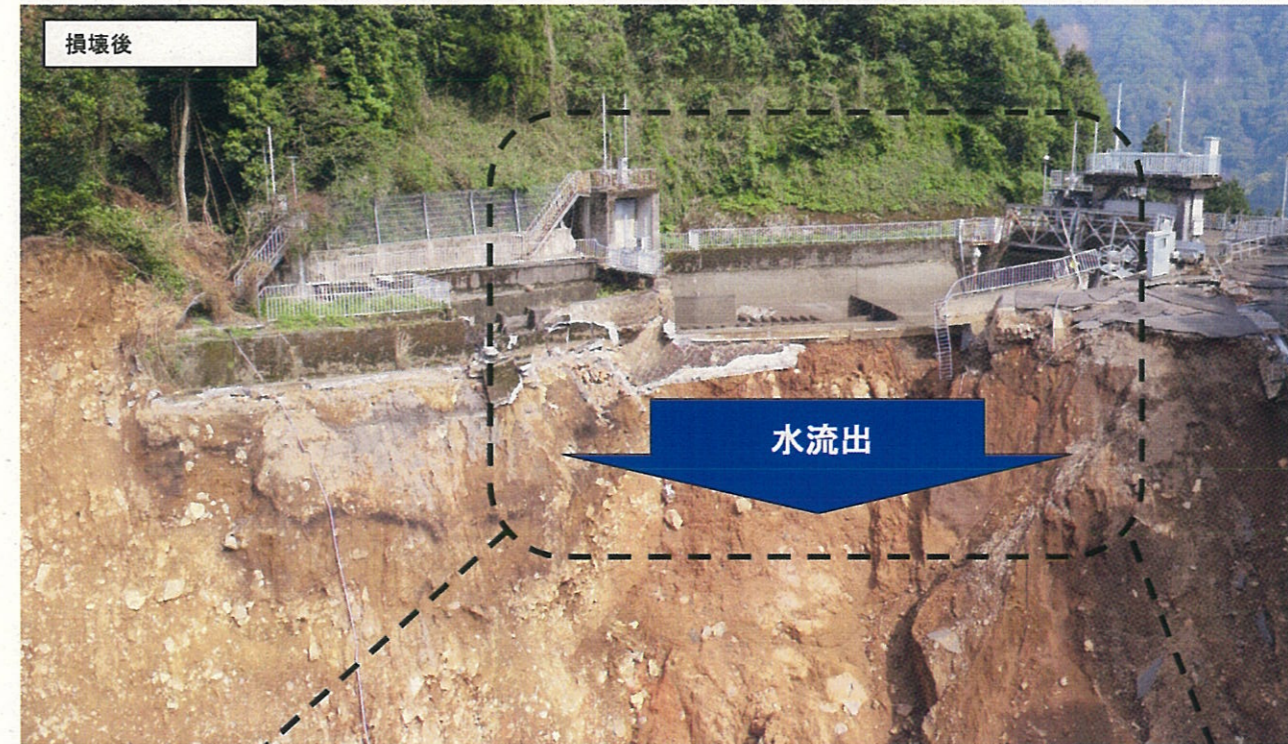
流出幅(14.67m)

写真2.6 ヘッドタンク正面 損壊後(撮影:H28.5.13)

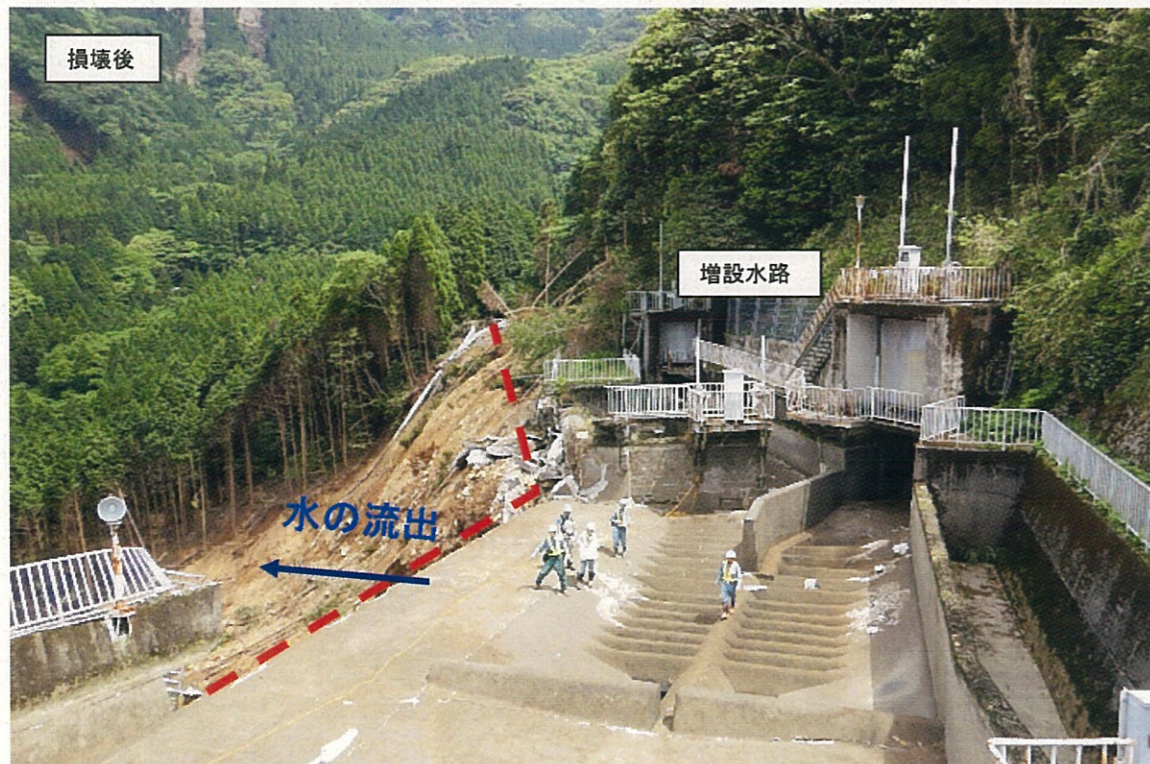
写真2.5 ヘッドタンク全景 損壊後 (撮影:H28.5.15)

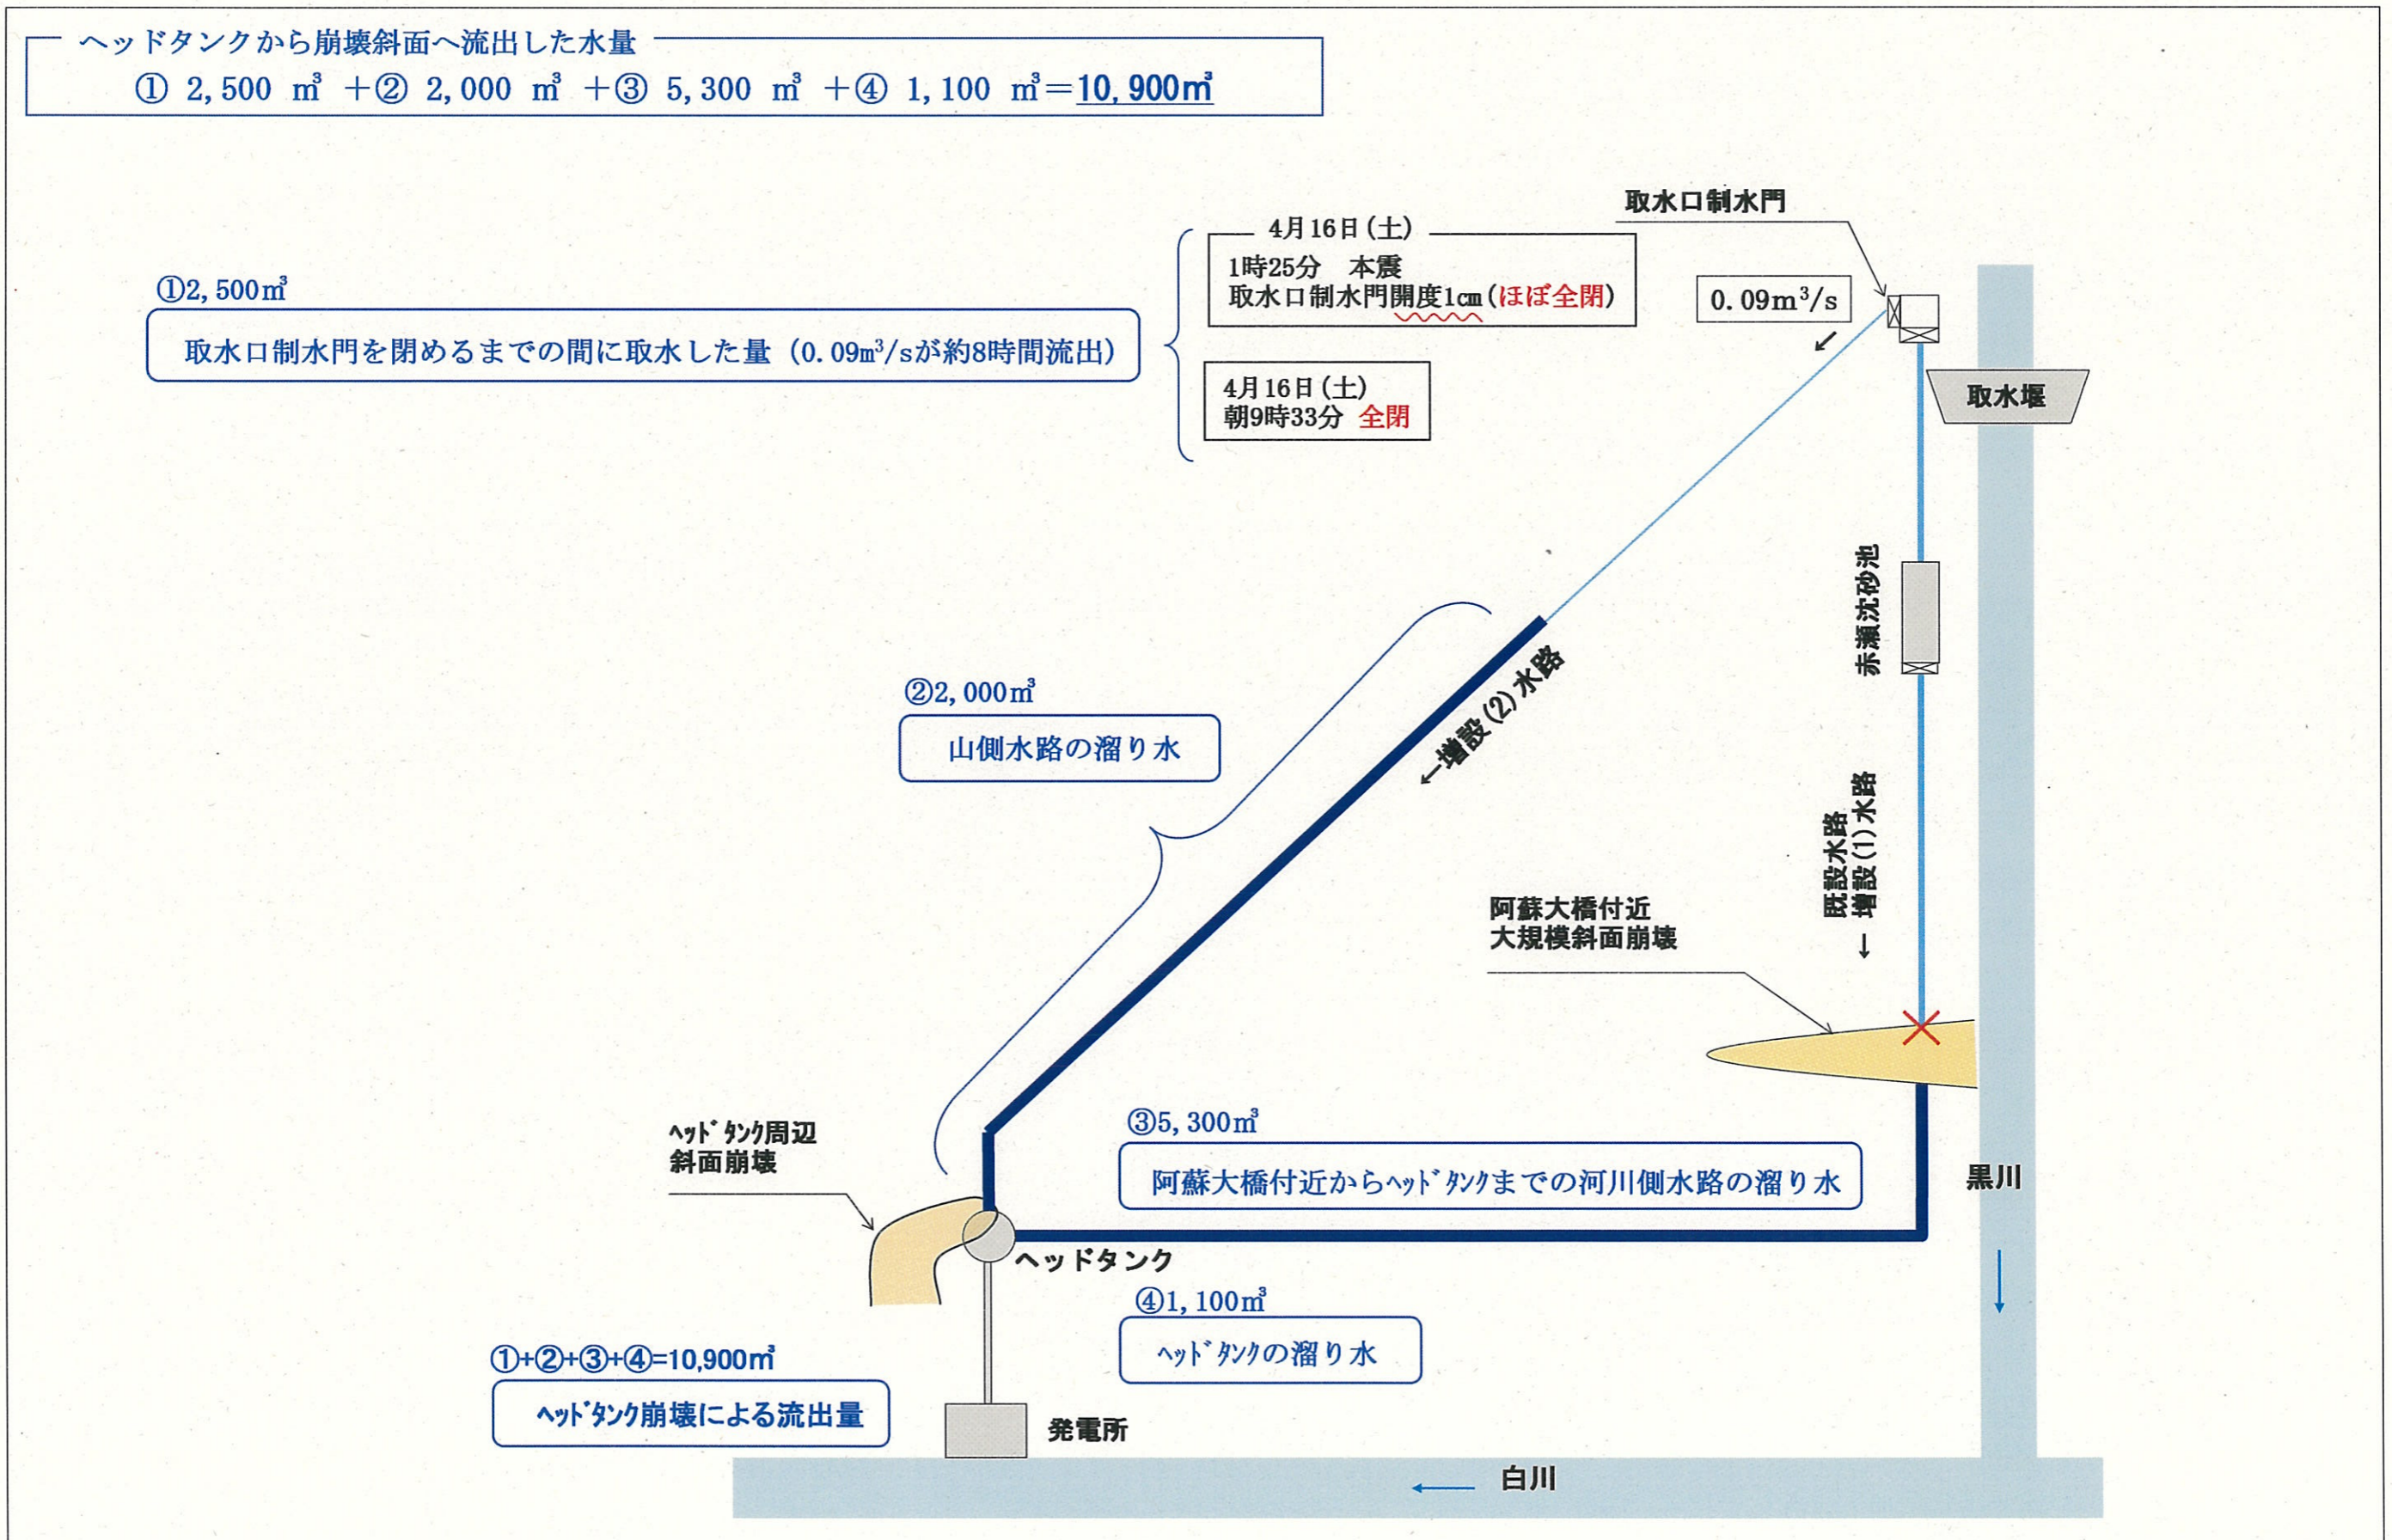
図3.1 模式図

- ヘッドタンクの損壊により総量約1万m³の発電用水が崩壊斜面へ流出したものと考えられる。

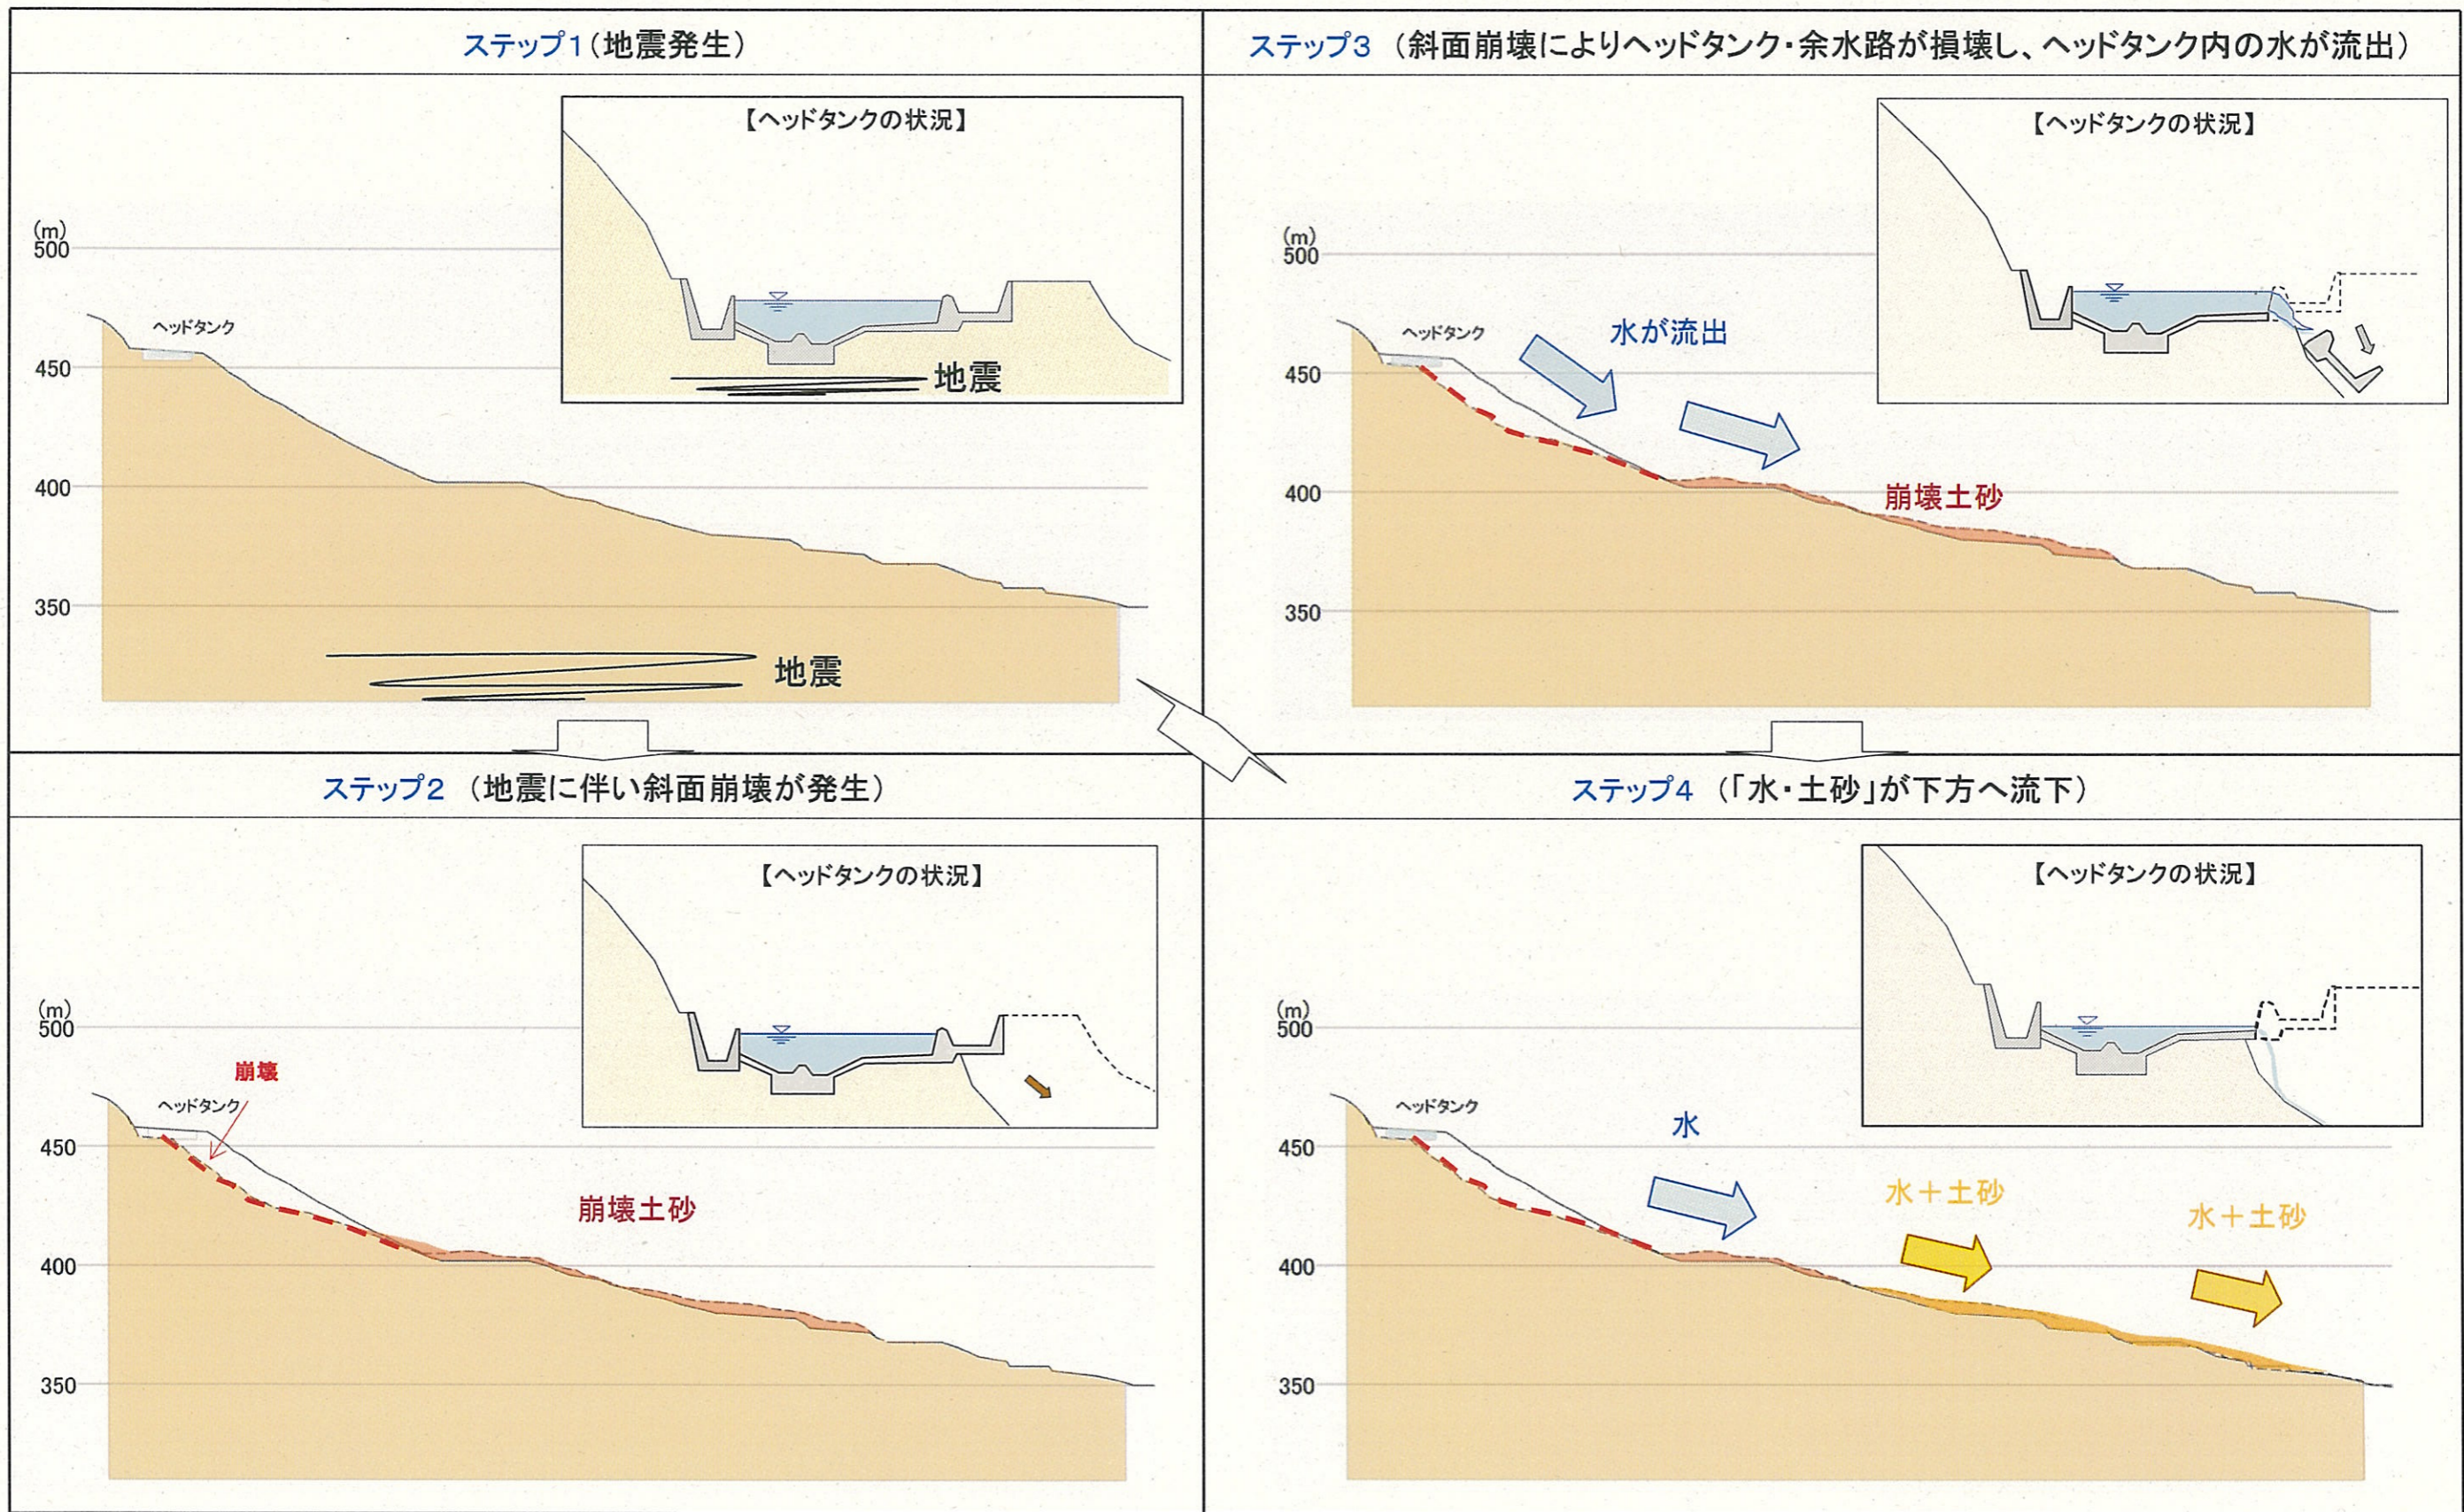
図4.1 断面図

○ 調査結果より、今回発生した地震、斜面崩壊、当社設備の損壊及び水の流出の関係は、以下の図に示すとおりと推定される。
