添付資料-4 能登半島地震を踏まえた  
発電所設備に係る対策(玄海原子力発電所)について

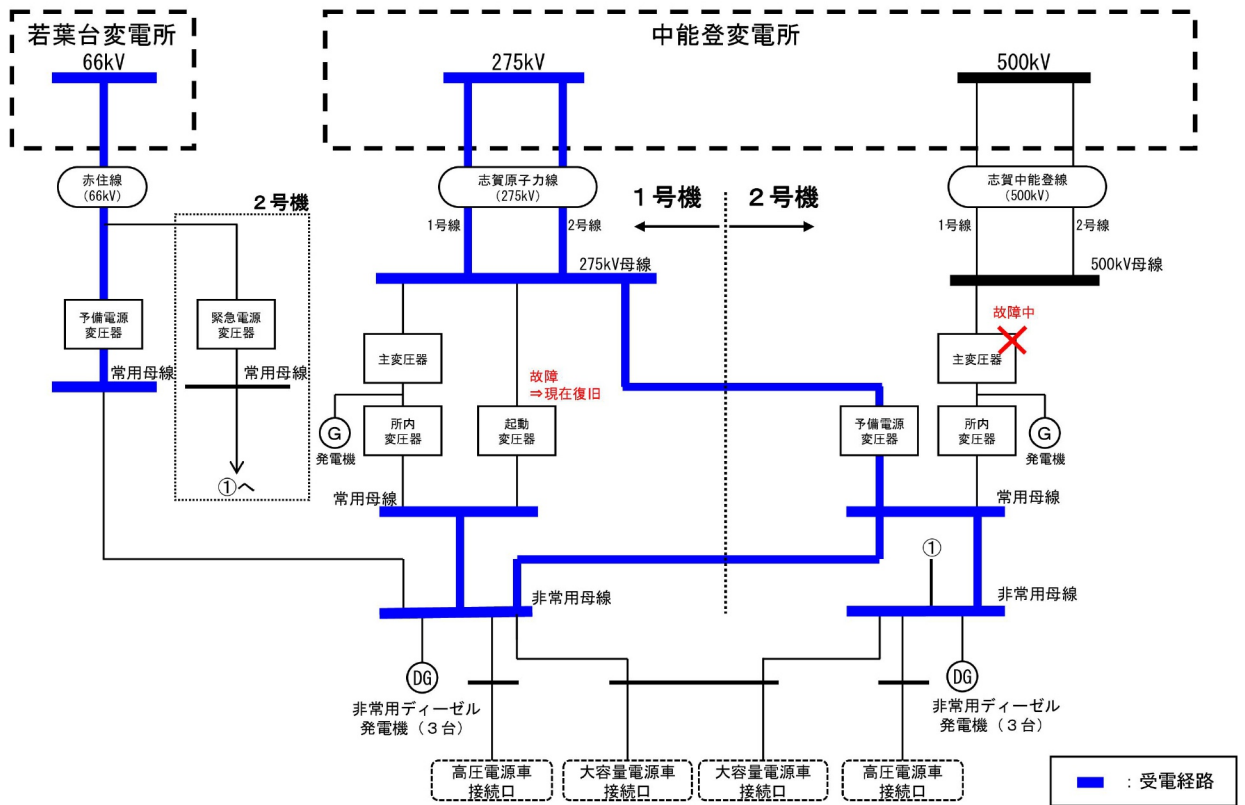
2号機主変圧器の故障により、外部電源5回線（3ルート）のうち、志賀中能登線（500kV）2回線が使用できなくなった。（図 2-1 の通り）

図 2-1 2号機主変圧器故障に伴う外部電源2回線喪失

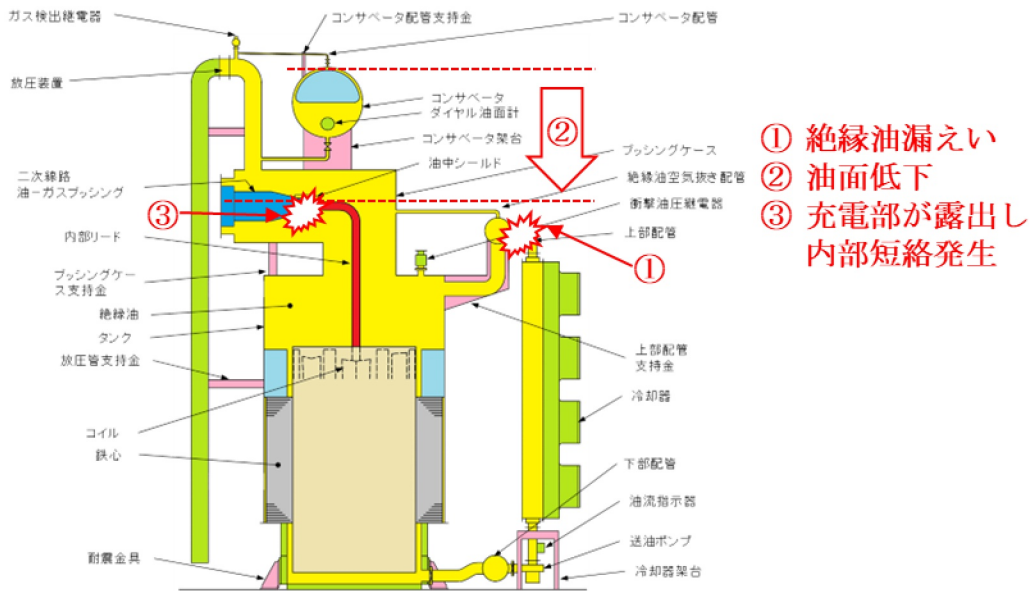
2号機主変圧器については、損傷部からの漏えいによる絶縁油の油面低下によって発生したアークにより変圧器内部のブッシングが損傷した。（図 2-2 の通り）

図 2-2 絶縁油漏えいによる変圧器内部故障メカニズム

変圧器絶縁油の漏えい後、通電状態のまま油面低下が継続した場合、絶縁破壊により変圧器内部の損傷に至り、復旧に長期間を要する（それ以外の損傷については、短期間に復旧が可能）。

変圧器の絶縁油漏えいが継続した状態で運転を継続することにより内部が損傷した場合、外部電源の信頼性が低下した状態が長期間継続することになるため、変圧器の絶縁油の油面低下に伴うアーク発生による内部のブッシング損傷を防止する観点から絶縁油漏えい時の変圧器停止手順を整備する。
