玄海原子力発電所 特定重大事故等対処施設の
工事現場における火災発生の原因と対策について

2022年 2月 2日
九州電力株式会社

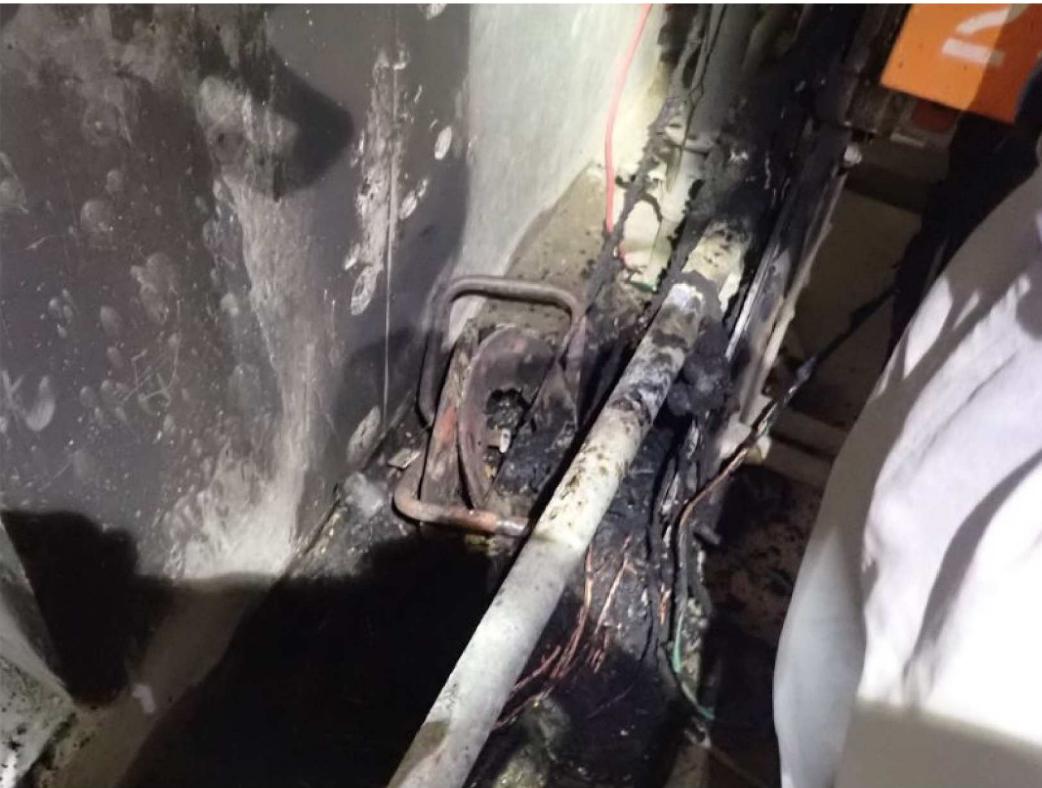
ケーブル3芯のうち、1芯のみに断線と、放電による熱で芯線が溶融した跡がみられ、ケーブル被覆が焼損していた。

電工ドラムは、プラスチック樹脂部が焼損し、全体が黒く変色していた。

ケーブルBは、ほとんどの被覆が焼損し、芯線が露出していた。

焼損した電工ドラム、半断線したケーブルA

- ①分岐ケーブル、ケーブルA、スズラン灯A及び電工ドラムとケーブルB
分岐ケーブル、ケーブルA、スズラン灯A及び電工ドラムとケーブルBについては、焼損等を生じていることから撤去し、新しいものと取替える。

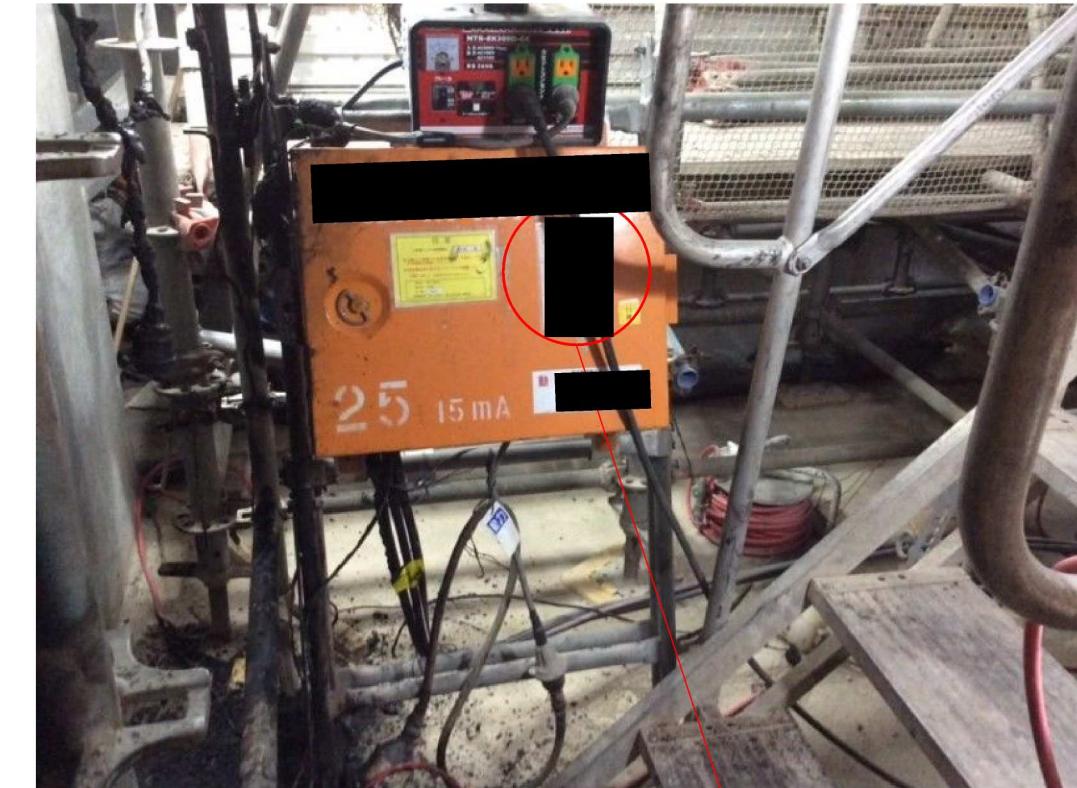
仮設電源盤・降圧トランス（遠景）

仮設電源盤は、盤の左側面に火災の影響による焦げ跡が見られたものの、内部の配線用遮断器の機能に異常はなかった。

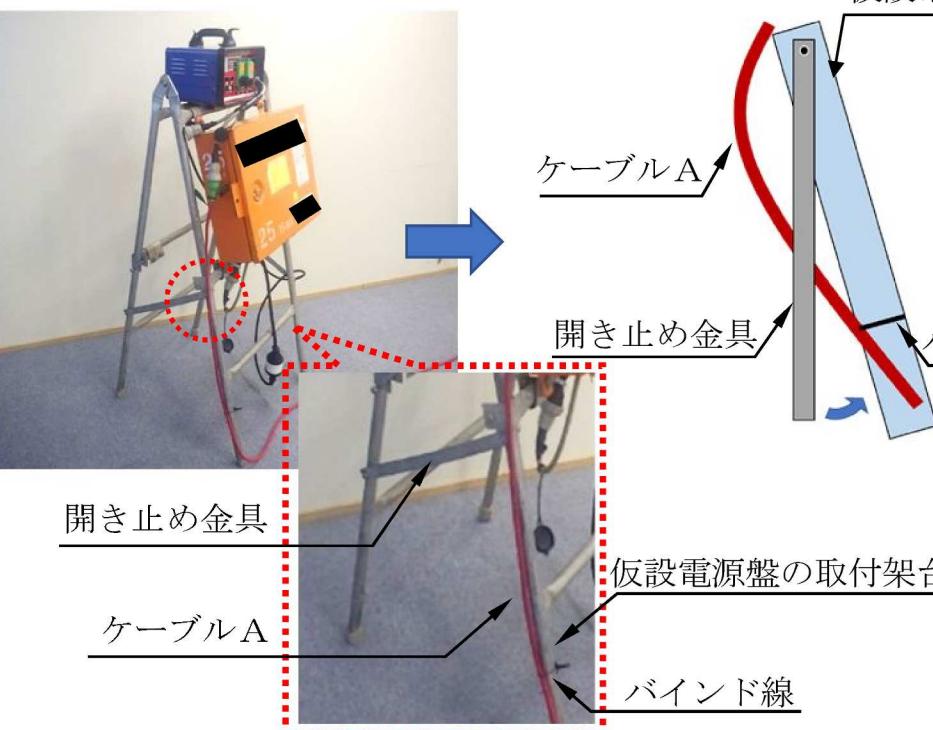
仮設電源盤の設置状況

仮設電源盤の設置場所は狭隘で、作業員の往来の多い場所であったため、仮設電源盤の取付架台を折り畳み、足場に立て掛ける状態で設置していた。

仮設電源盤の取付架台の脚部を固定する開き止め金具が取り付けられておらず、揺れ回る状態にあり、ケーブルAと開き止め金具が接触していた。

- 頻繁に資機材等の運搬や作業員の移動が行われる狭隘な場所に、仮設電源盤を設置したため、取付架台を折り畳んだ状態で設置した。
そのため、開き止め金具が固定されておらず、作業員等の接触により開き止め金具が揺れ回り、脚部と開き止め金具との間にケーブルAを挟み込み、せん断裂傷が発生したと推定される。
- 請負会社社員が降圧トランスにケーブルAを接続する際、仮設電源盤の取付架台にケーブルAをバインド線との間にすき間を生じないよう、強く固定した。
その後、建屋壁面のコンクリート打設用の型枠解体の際の仮設電源盤の移動時やケーブルAに作業員が接触する等で、ケーブルAに発生した裂傷部に繰り返しの引張の外力が加わり、その結果、損傷が進行したと推定される。

仮設電源盤等を再設置する際は、仮設電源盤の取付架台の脚部を開いて
　設置できるスペースが確保できる場所に設置し、開き止め金具を確実に取
　り付ける。

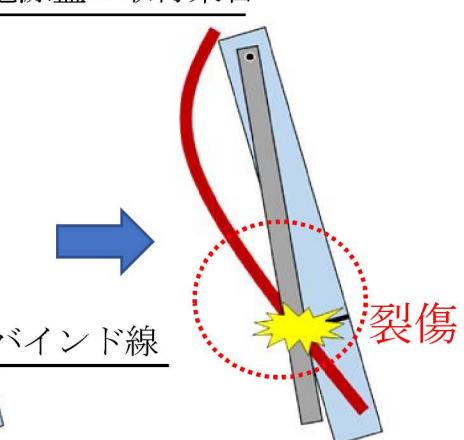
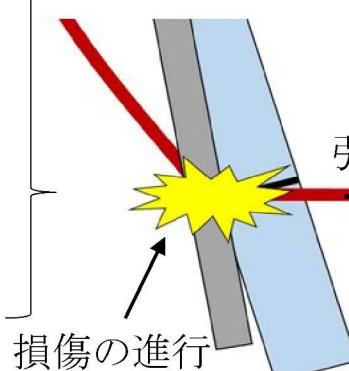
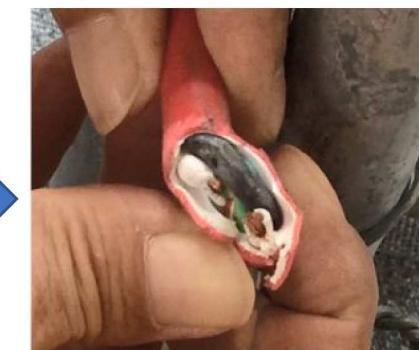
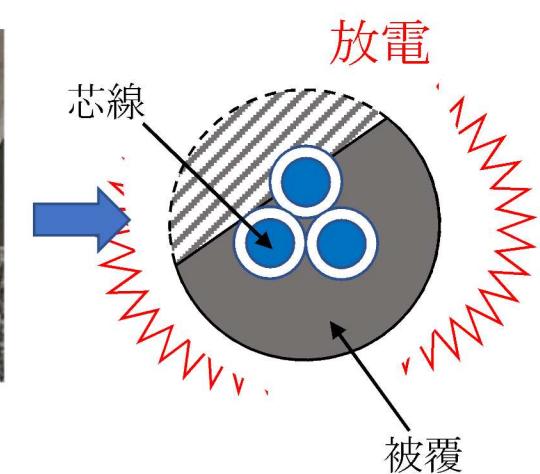
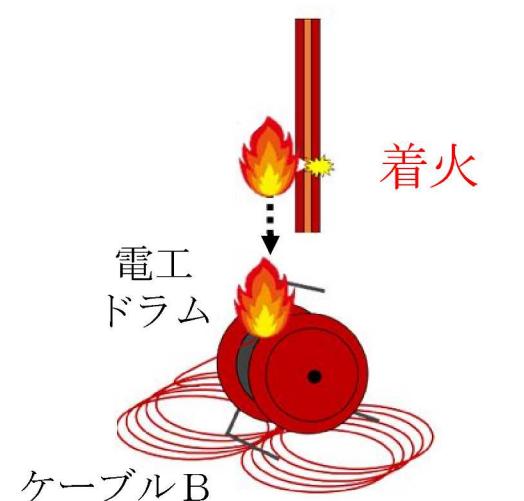
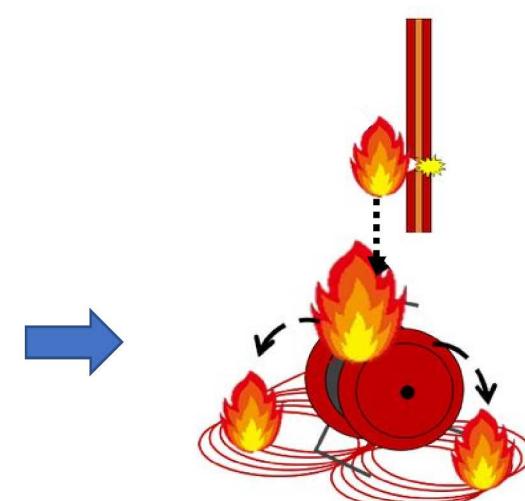
仮設電源盤の取付架台

- 仮設電源盤の取付架台の開き止め金具でのケーブルAの裂傷の発生
 ・仮設電源盤の取付架台の開き止め金具がケーブルAを挟み込んだことから、ケーブルAの被覆及び芯線のせん断裂傷が発生

- ケーブルA固定部の引張によるケーブルA損傷の進行
 ・ケーブルAをバインド線にて仮設電源盤取付架台に強く固定したことで、仮設電源盤の移動やケーブルAに作業員が接触する等、ケーブルAへの繰り返しの外力により、ケーブルAの被覆及び芯線の損傷が進行するとともに、芯線が露出

- 時間経過とともにケーブルAが発熱
 ・ケーブルAの損傷が進行した状態で長期間通電が継続したため、電気抵抗増加によりケーブル温度が上昇
 ・芯線の内部で放電が発生

- ケーブルA着火
 ・芯線内部の放電により、高温状態であるケーブルAの被覆部に着火
 ○電工ドラムとケーブルBへの延焼
 ・ケーブルA被覆部の燃焼物が火種となり、仮設電源盤付近にあった電工ドラムのプラスチック樹脂部に接触落下し延焼
 ・電工ドラムから引き出していたケーブルBに延焼

※降圧トランスの配電用遮断器の自動遮断については、被覆の溶融等によりケーブルの芯線同士若しくはケーブルAと取付架台が接触したことにより自動遮断したと推定される。

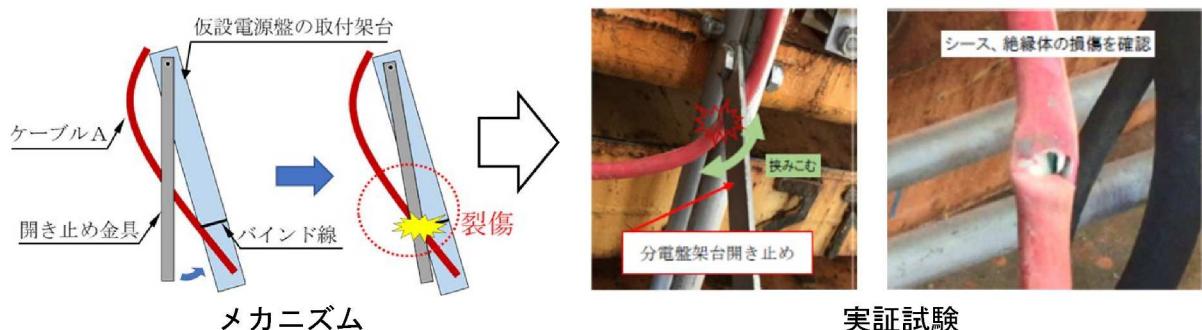
①ケーブルのせん断試験

電工ドラムのケーブルを仮設電源盤の脚部に固定し、仮設電源盤の取付架台の開き止め金具でケーブルを挟み込む試験を実施した結果、ケーブルにせん断裂傷が発生することを確認した。

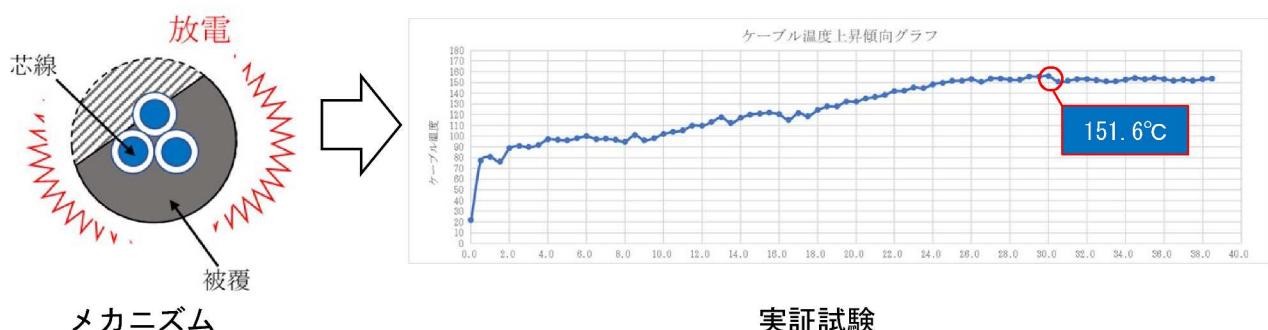
②ケーブルの発熱試験

電工ドラムのケーブルを5m程度切り出した試験体を用いて、ケーブルの芯線を損傷させた状態で電流を流し、ケーブルの温度上昇を計測する試験を実施した結果、ケーブルの表面温度が約40時間でケーブルの許容温度である60°Cを超えて、約151°Cまで上昇することを確認した。

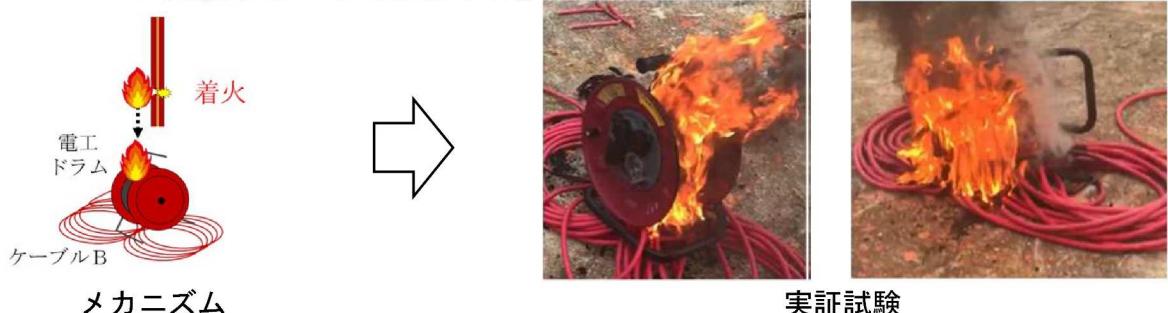
③電工ドラムの燃焼試験

電工ドラムよりケーブルを引き出し、8の字に巻いて集積した状態で、プラスチック樹脂部に火種を供給する試験を実施した結果、電工ドラムが燃焼し、引き出しているケーブルに延焼することを確認した。

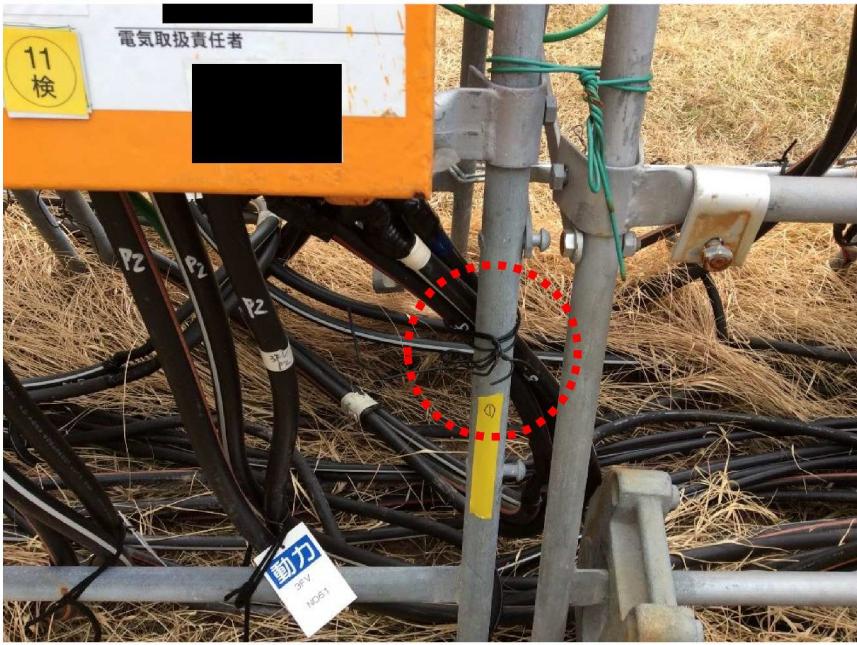
A photograph showing a close-up of a metal pole with several black cables bundled together. A red dashed circle highlights a specific area where a cable is secured to the pole with a binding wire. A yellow tag with the number '11' and the word '検' (check) is visible on the left. A blue tag labeled '動力' (power) and '380V' is attached to one of the cables.	是正前 <p>ケーブルを仮設電源盤の取付架台にて、バインド線にて、すき間が生じないように、強く固定していた。</p>

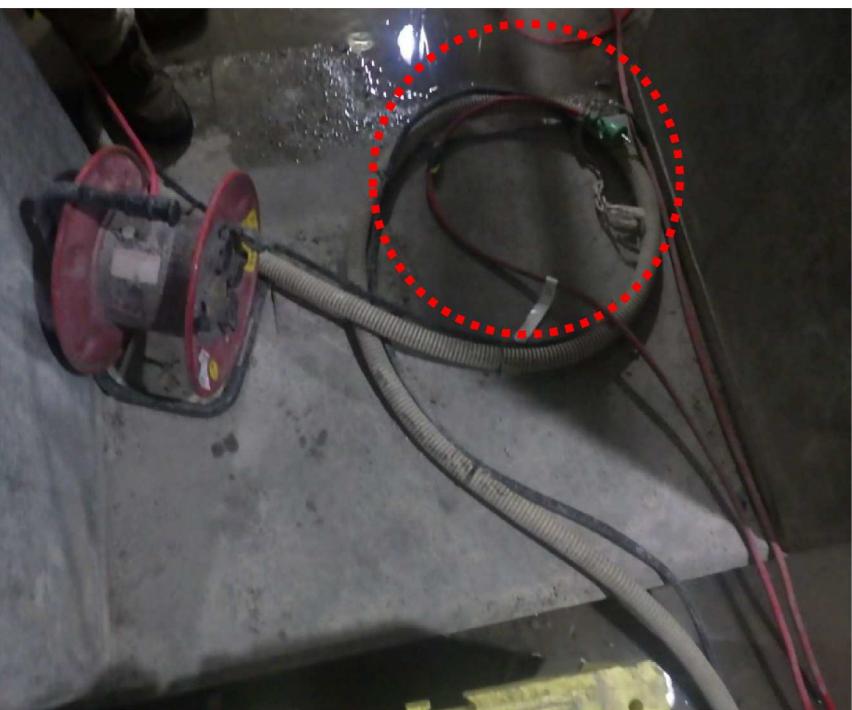
A photograph showing a red power strip on a concrete floor. A black cable is loosely coiled on the floor next to it. A red dashed circle highlights the area where the cable lies on the floor.	是正前 使用していないケーブルを残置していた。

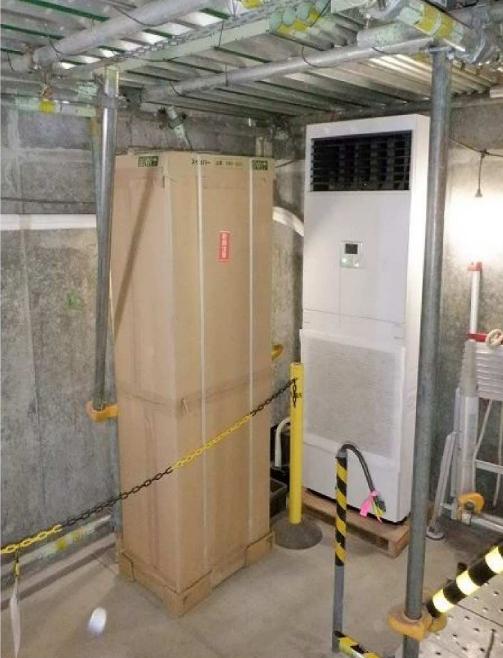
是正前	<p>段ボールに防火 養生ができてい なかつた。 また、転倒防止 対策を実施して いなかつた。</p>

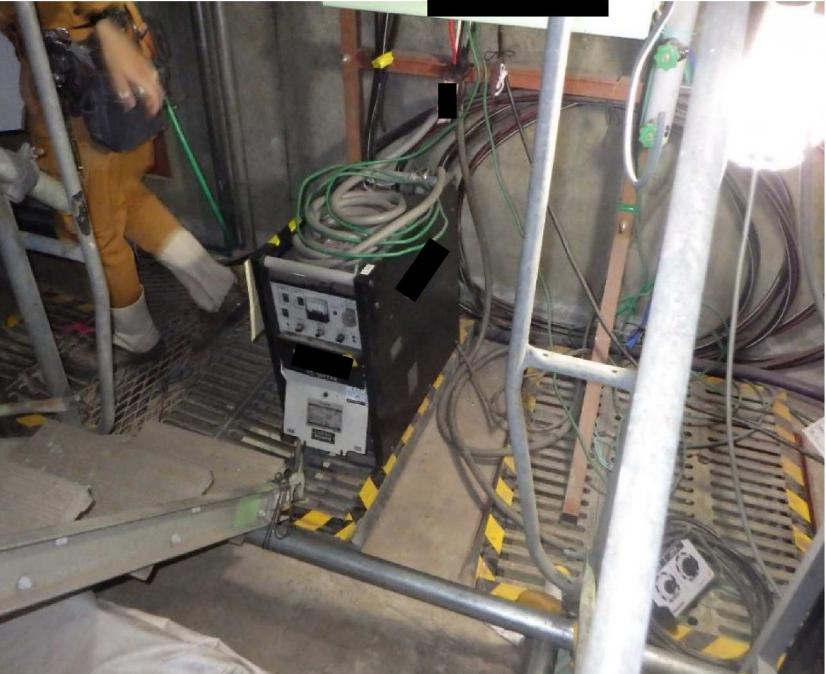
<p>是正前</p> <p>足場の昇降口に作業用設備が設置されており、作業員の通行時に接触する恐れがある。</p>

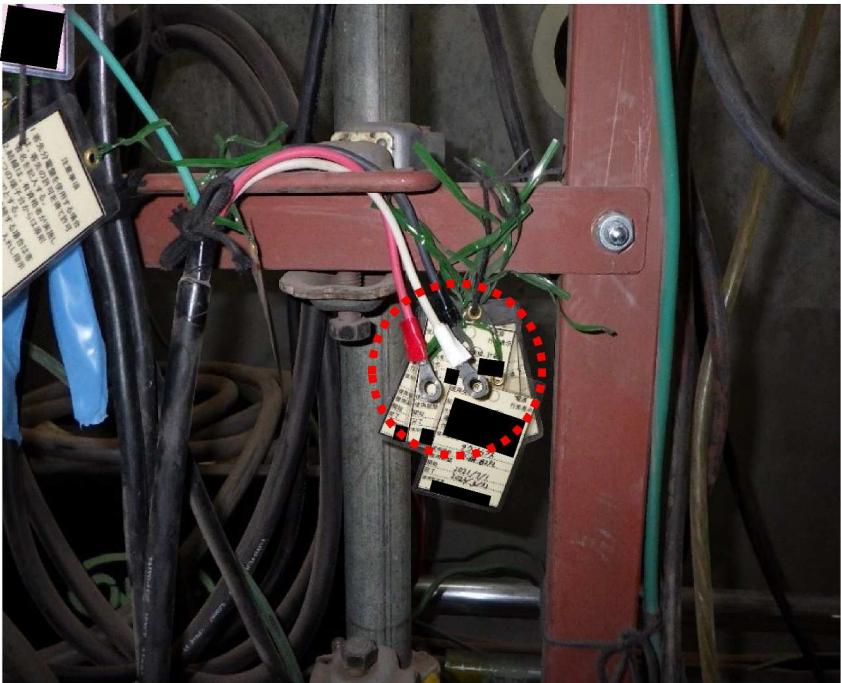
A photograph showing the interior of an electrical terminal box. A red dashed circle highlights a group of wires and terminals where insulation has been stripped back, exposing metal ends. Several small white tags are attached to the wires.	是正前 端子部の養生ができていなかった。

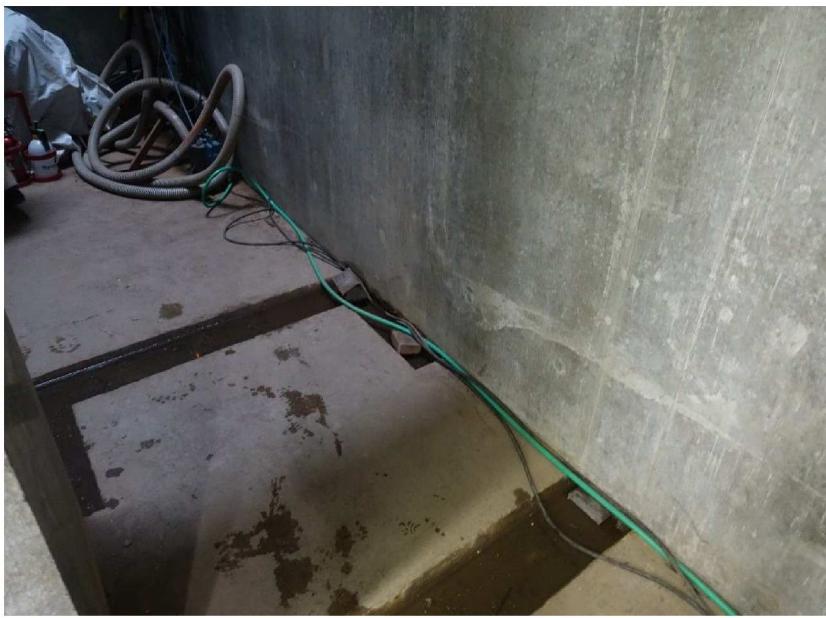
<p>是正前 ケーブル及びエアホースが床面に布設されている。</p>

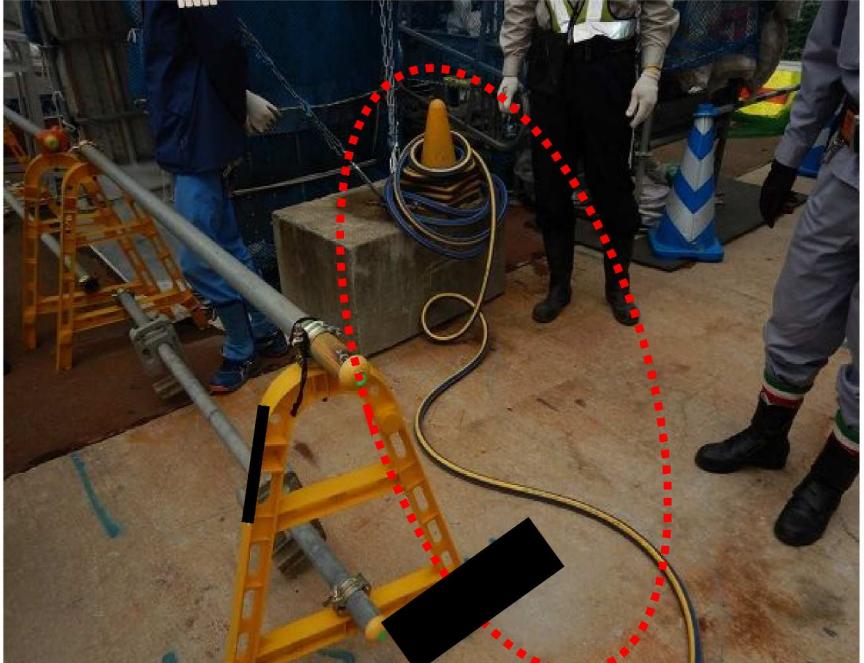
<p>是正前 安全通路上に ホースが横断 していた。</p>

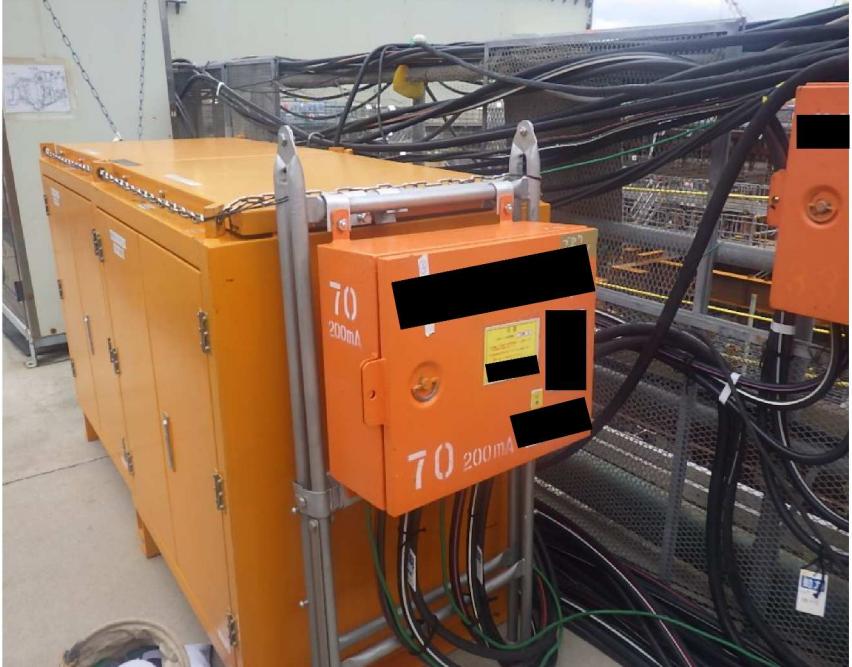
是正前 仮設電源盤の取付架台が折り畳まれていた。
