玄海原子力発電所 緊急時対策棟の
工事現場における負傷者発生の原因と対策について

2022年 2月 2日
九州電力株式会社

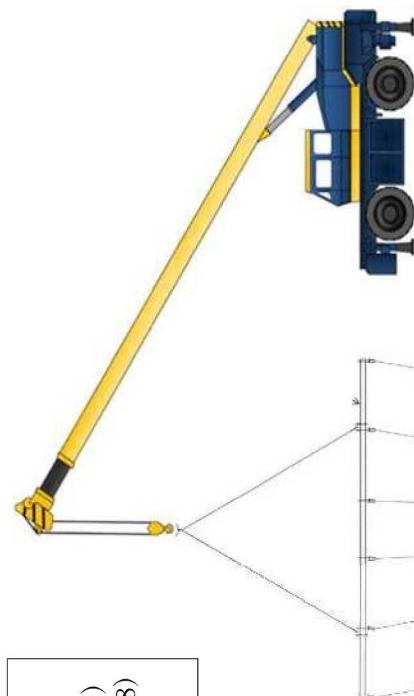
クレーンで鉄筋ユニットを吊り降ろし、床側に配置された鉄筋と接続（機械式継手で接続）しようとした際、鉄筋ユニットの跳ね出し部が設置済の鉄筋に引っ掛かり、鉄筋1本（直径38mm、長さ10m、重さ約90kg）が落下し、2名の作業員に接触した。

鉄筋のはね出し部
(長さ2.5m)

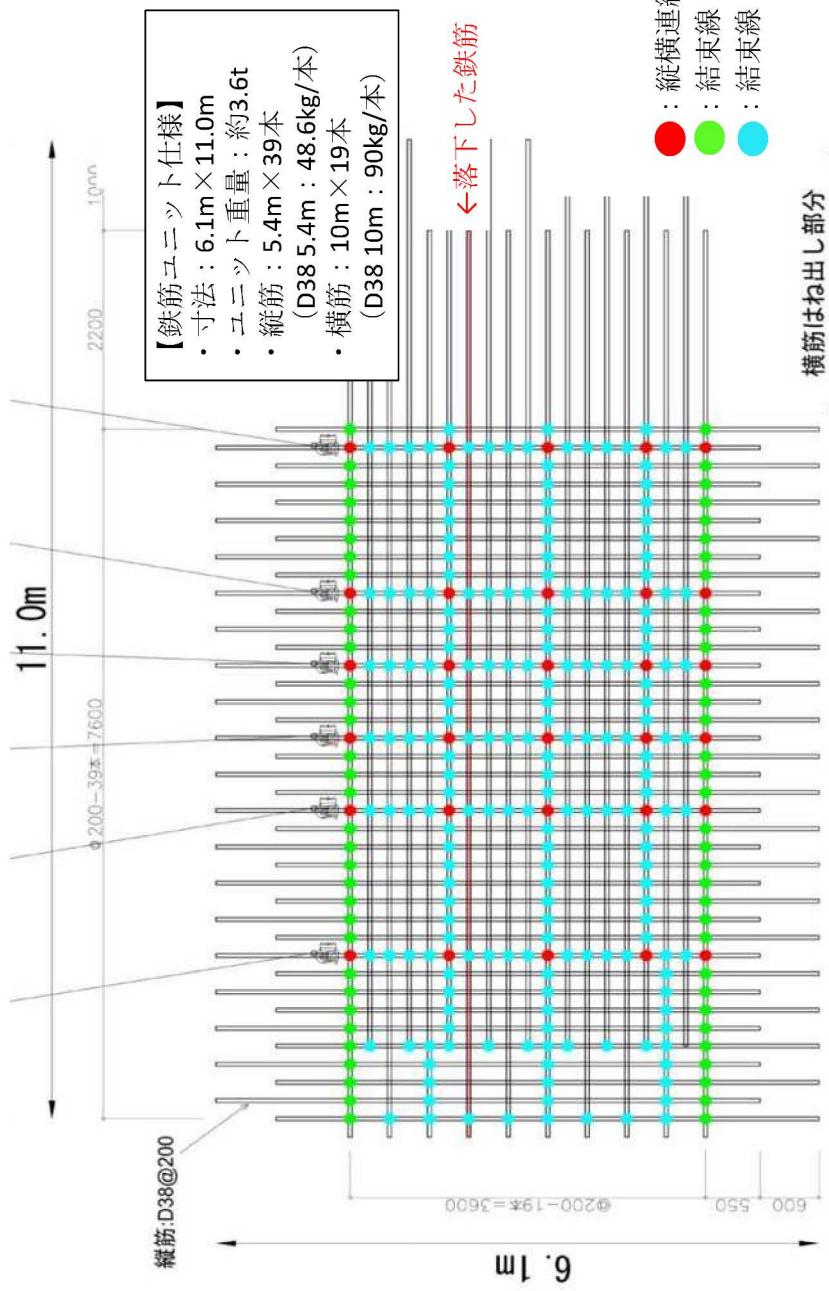
鉄筋ユニット詳細図

- 鉄筋ユニット概要（結束状況）
鉄筋ユニットは「縦横連結金具」、「結束線（直徑2.6mm）」及び「結束線（直徑1.2mm）」で結束。

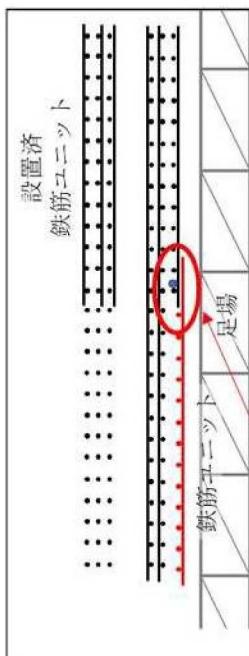
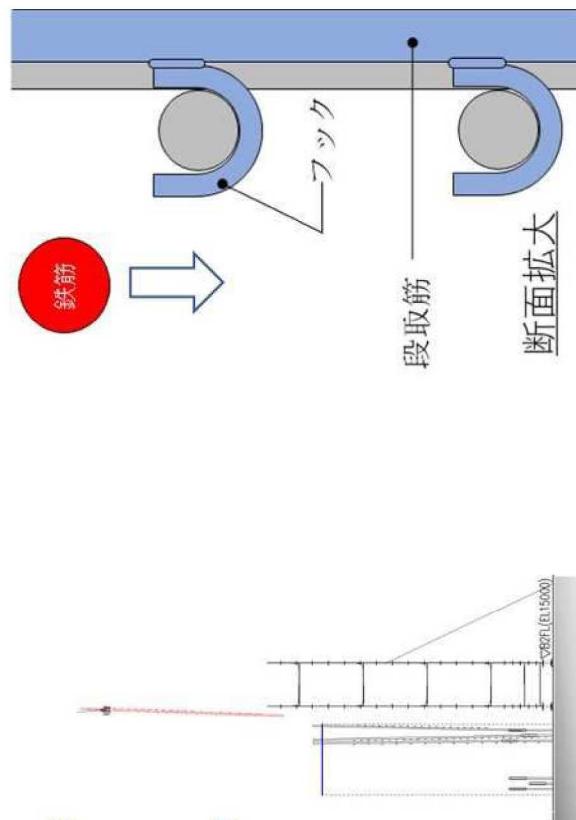
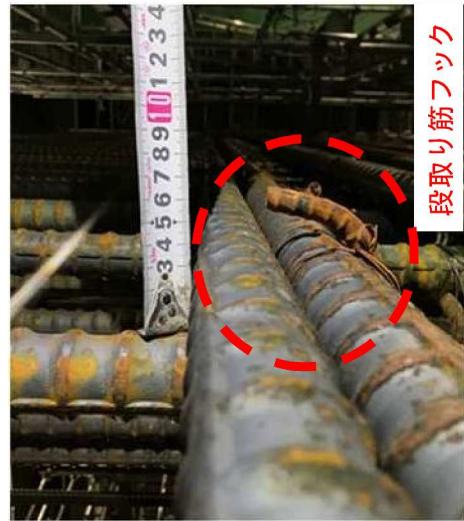
鉄筋落下の推定メカニズム（1／6）

鉄筋ユニットが足場や段取り筋フックに当たらないようにならなかった。なお、落下した鉄筋は上から7番目の鉄筋であり、結束線(直径1.2mm)で7箇所固定していた。

足場や段取り筋フックに
当たらない位置で落下

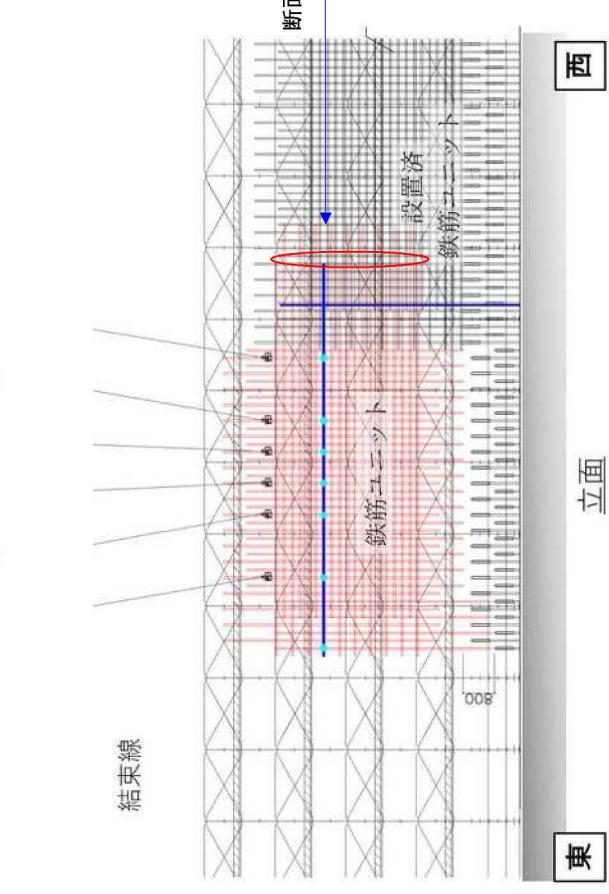
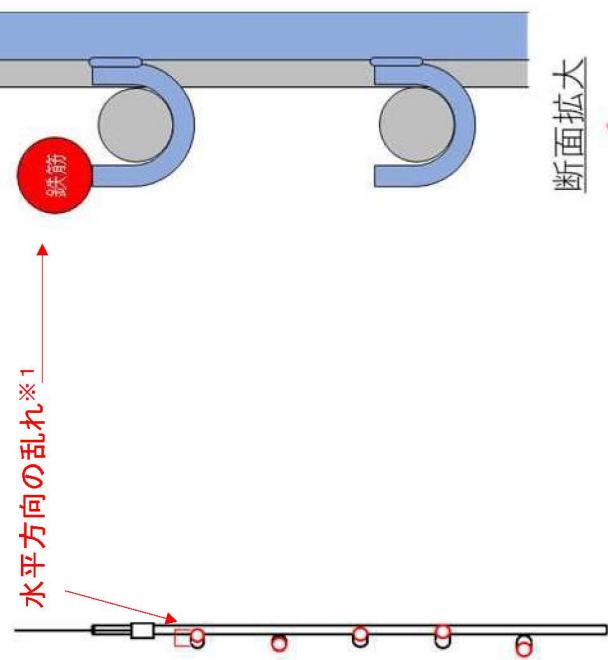
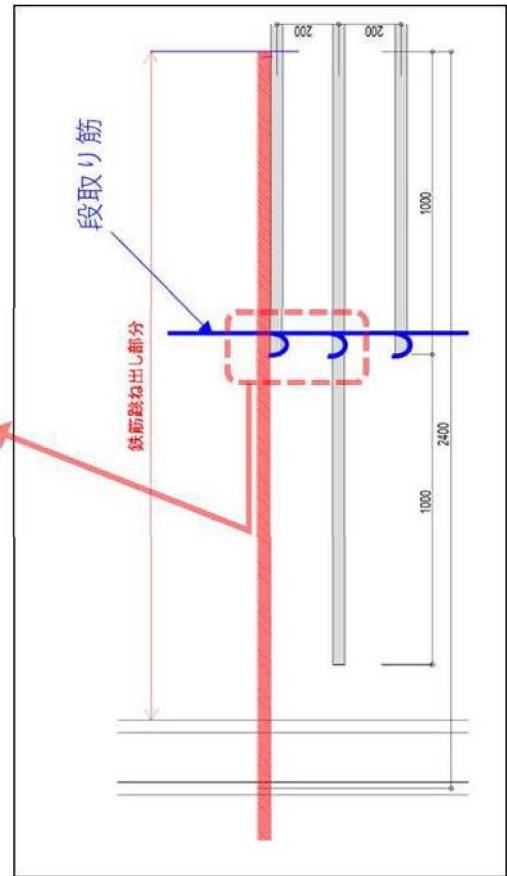
鉄筋落下の推定メカニズム（2／6）

鉄筋は全ての鉄筋のはね出し部の先端が揃つていらない状態があるため、鉄筋ユニットのはね出し部のうち7番目の鉄筋が段取り筋フックに引っ掛けた。

※1 全ての鉄筋のはね出し部の先端が揃つていらない状態

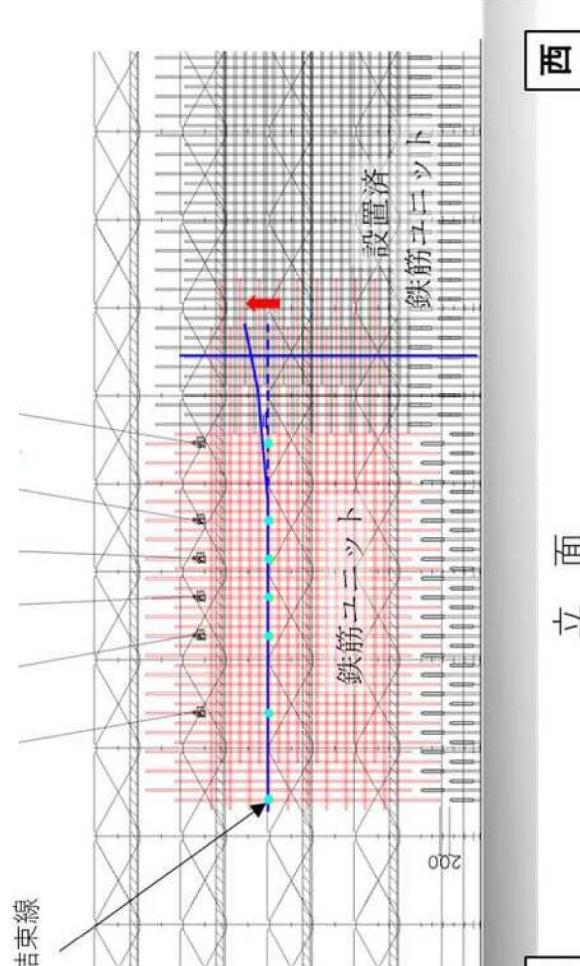
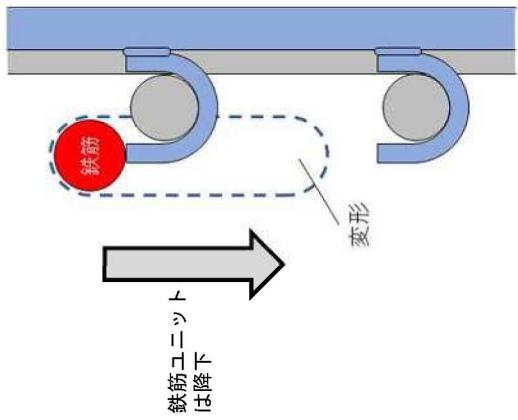
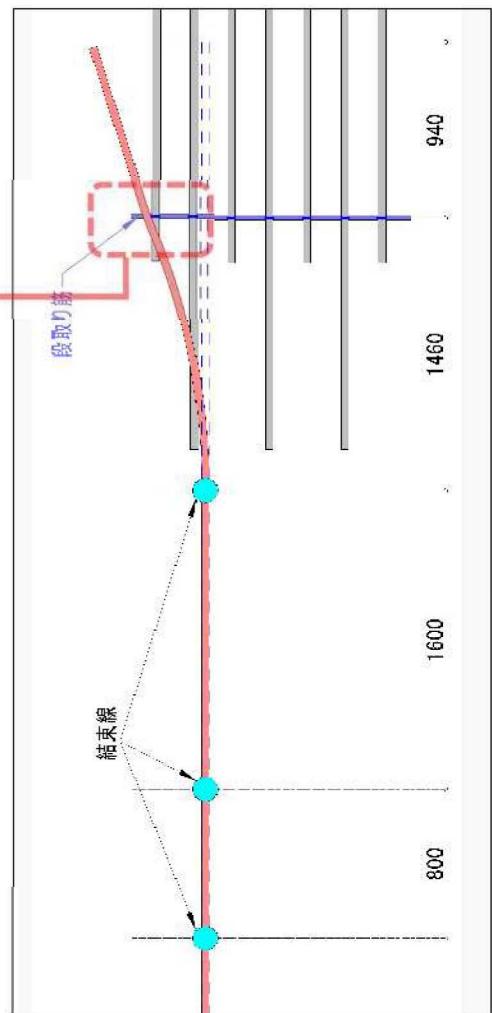
鉄筋落下の推定メカニズム (3/6)

鉄筋ユニットのはね出し部の引っ掛け部に気づかず吊り降ろし作業を継続し、徐々に鉄筋ユニットのはね出し部の変形量が大きくなつた。

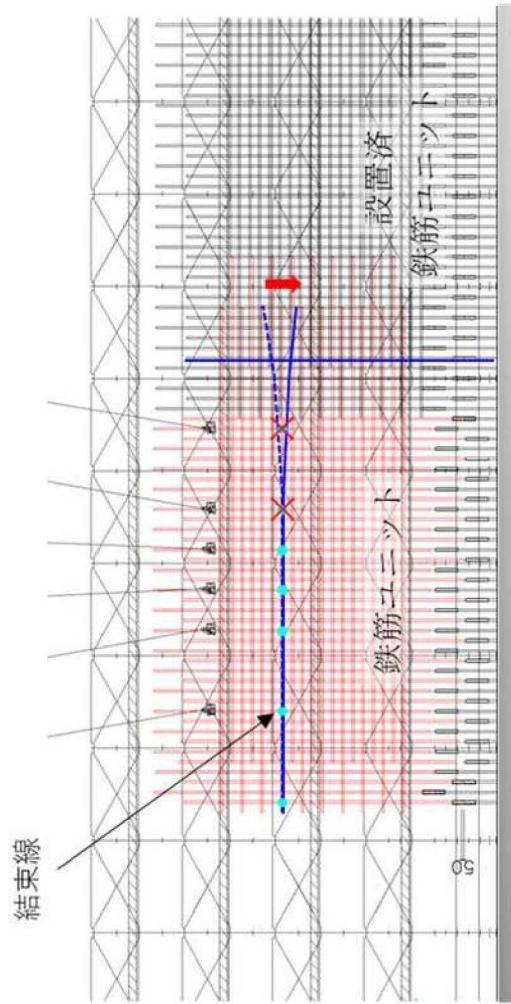
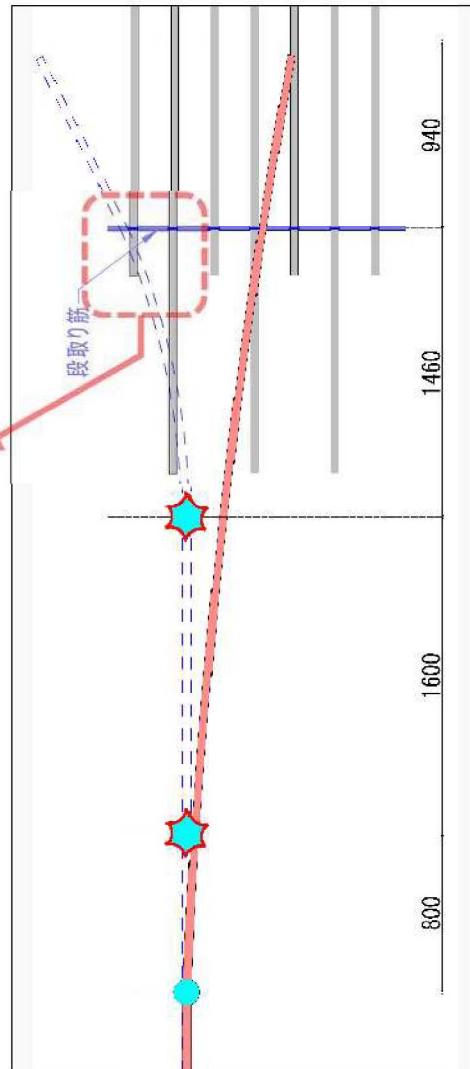
鉄筋落下の推定メカニズム (4／6)

吊り降ろし作業に伴う揺れ等で、変形量が大きくなつた鉄筋ユニットのはね出し部が段取り筋フックから振れ落ちた際に、7箇所の結束線の一部が断線した。

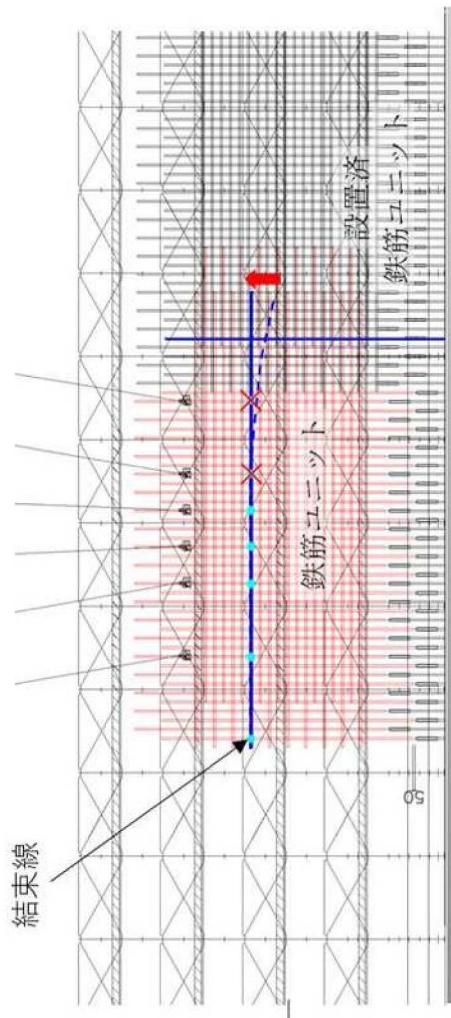
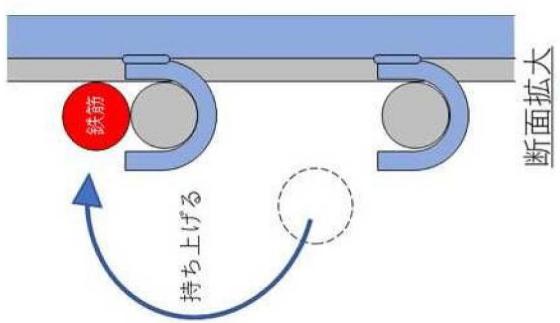
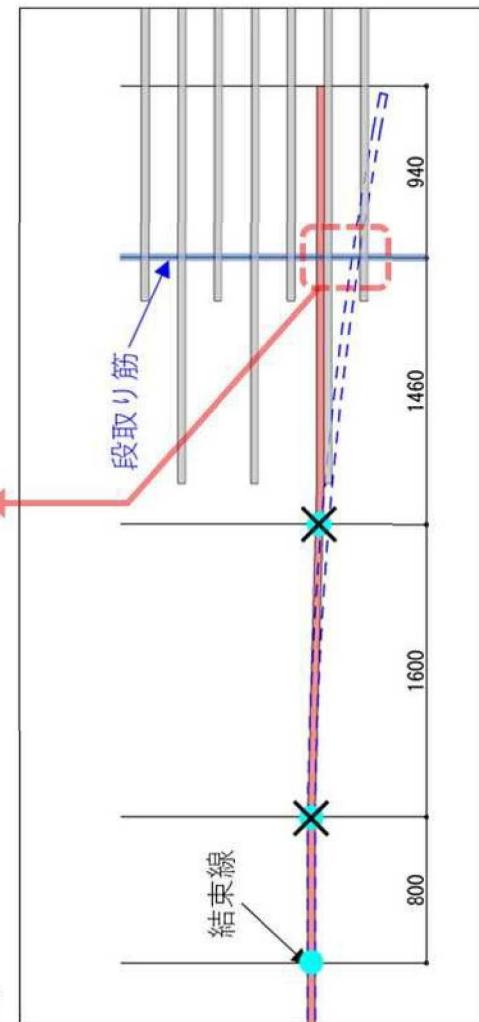
鉄筋落下の推定メカニズム（5／6）

床側に配置された鉄筋（以降、下部鉄筋という。）と当該鉄筋ユニットを接続するために、吊り降ろし作業を下部鉄筋から上方約5cmの位置で一旦静止した際に、当該鉄筋ユニットのはね出し部が垂れ下がったので作業員ははね出し部の鉄筋の位置を修正した。

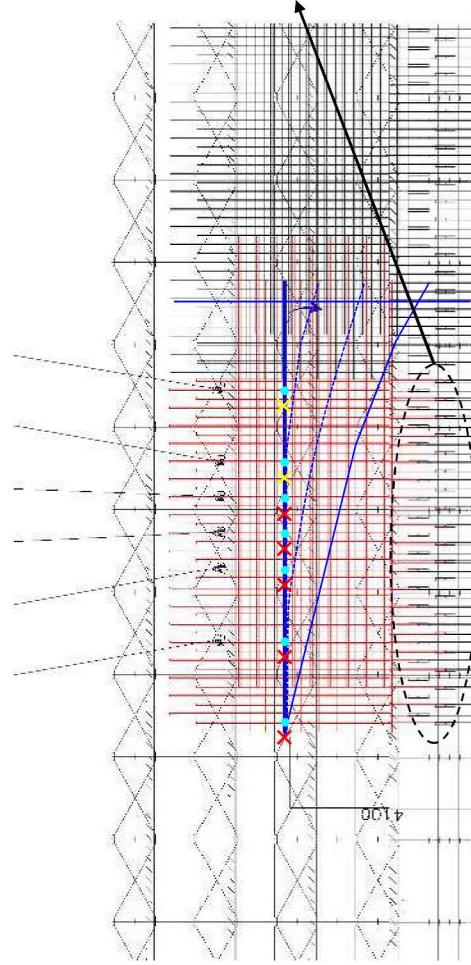
鉄筋落下の推定メカニズム (6/6)

<STEP 6>

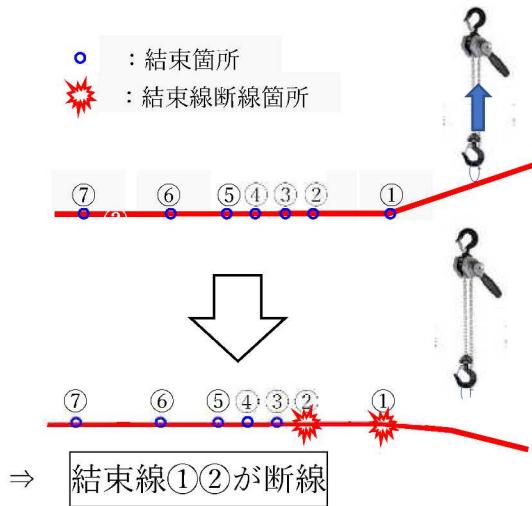
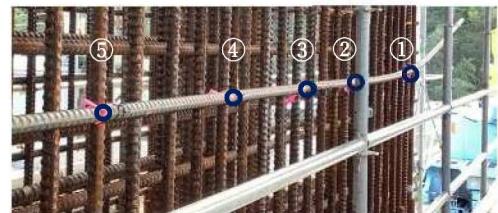
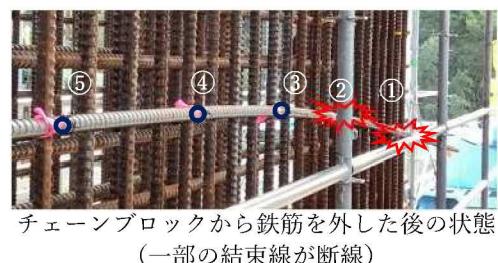
◆ 添付資料—3 <STEP 4>の模擬試験

鉄筋ユニットのはね出し部が設置済みの鉄筋に引っ掛かることで変形し、その後、引っ掛けりから振れ落ちたことで、7箇所の結束箇所の一部が断線することを確認した。(添付資料—3 <STEP 4>の模擬試験)

鉄筋をチェーンブロックにより吊り上げて変形させたうえで、チェーンブロックから鉄筋を外し、結束線が断線するかを確認した。

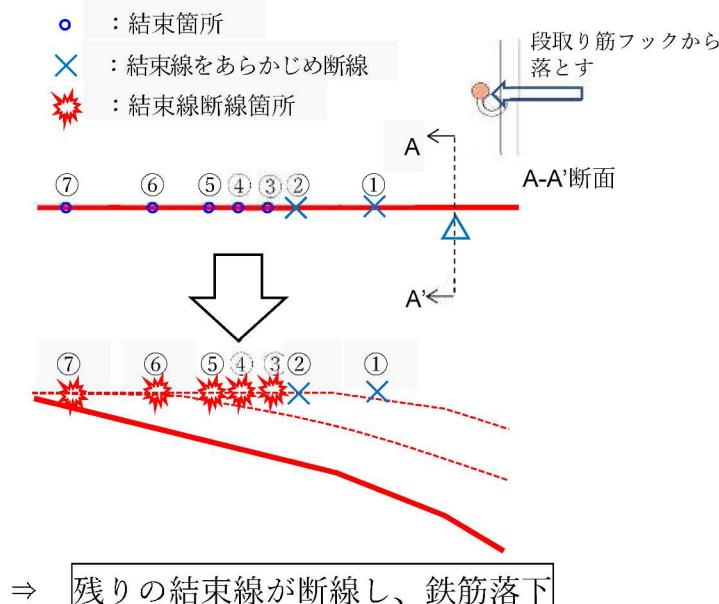
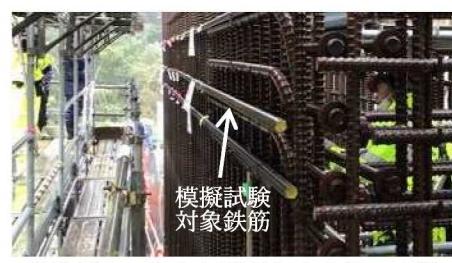
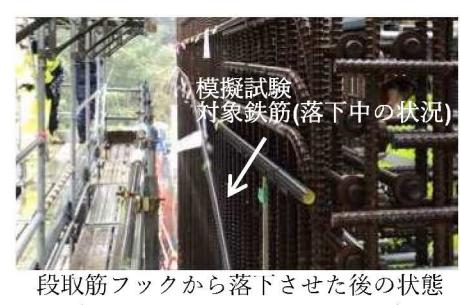
◆ 添付資料—3 <STEP 6>の模擬試験

また、7箇所の結束箇所の一部が断線した状態で、鉄筋ユニットのはね出し部が段取筋フックから振れ落ち、その振動で残りの結束線が断線し、鉄筋が落下することを確認した。(添付資料—3 <STEP 6>の模擬試験)

結束線①②が断線した状態で、鉄筋を段取筋フックから落下させ、残りの結束線が断線するかを確認した。

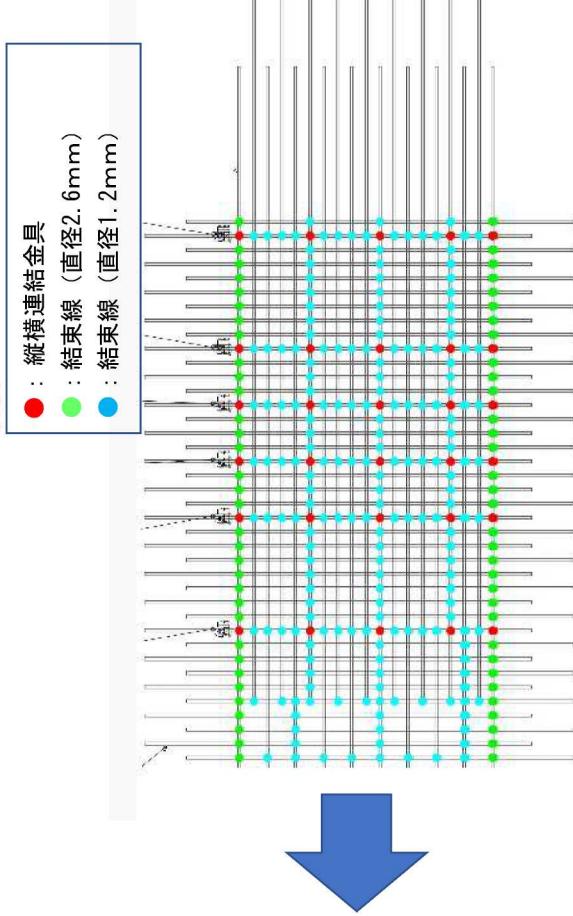
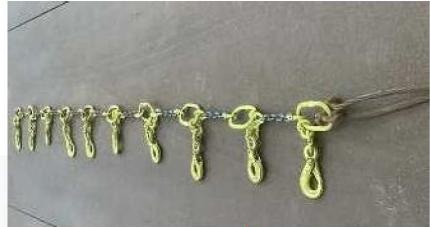
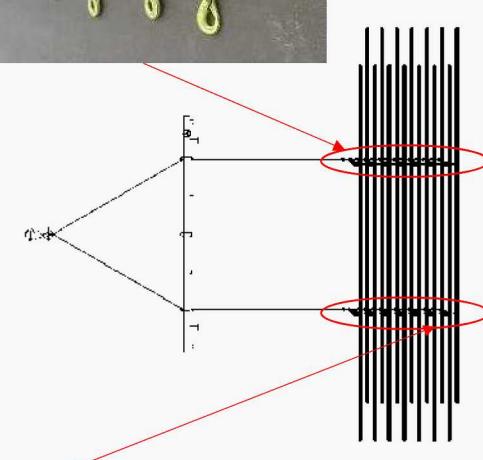
再発防止対策の概要（1／3）

○結束線の耐力が、鉄筋ユニットが引っ掛けた際に加わる力に対して不足していたので、縦筋ユニットに分割し、全ての鉄筋を専用の吊り具で支持できるよう変更した。

○横筋ユニットの吊り込みにおいては、足場と縦筋ユニットに干渉しない位置で所定の高さまで降ろした後、縦筋ユニットに寄せることで、設置済の鉄筋に吊り掛けられるリスクを無くすことができる。

○吊り込み後の縦筋と横筋の結束が発生するが、横筋を段取り筋フックに載せることで結束時に鉄筋を落下させるリスクを無くし、足場または高所作業車から安全に作業できる環境を整備する。

○段取り筋フック掛かり代の長さを下図のとおり鉄筋2段分に延長し、落下防止対策を実施する。

結束線を使用せず、
金属製の強固な吊り具で固定
