玄海原子力発電所
火災等の事案を根本から幅広く検証した結果と
作業安全達成のための更なる取組みについて

2022年 2月 2日
九州電力株式会社

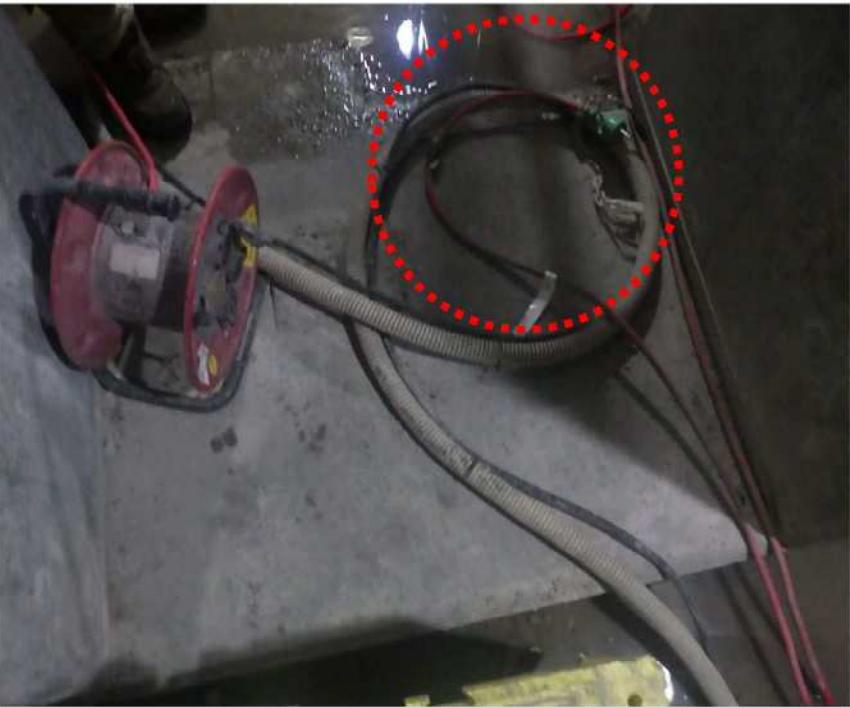
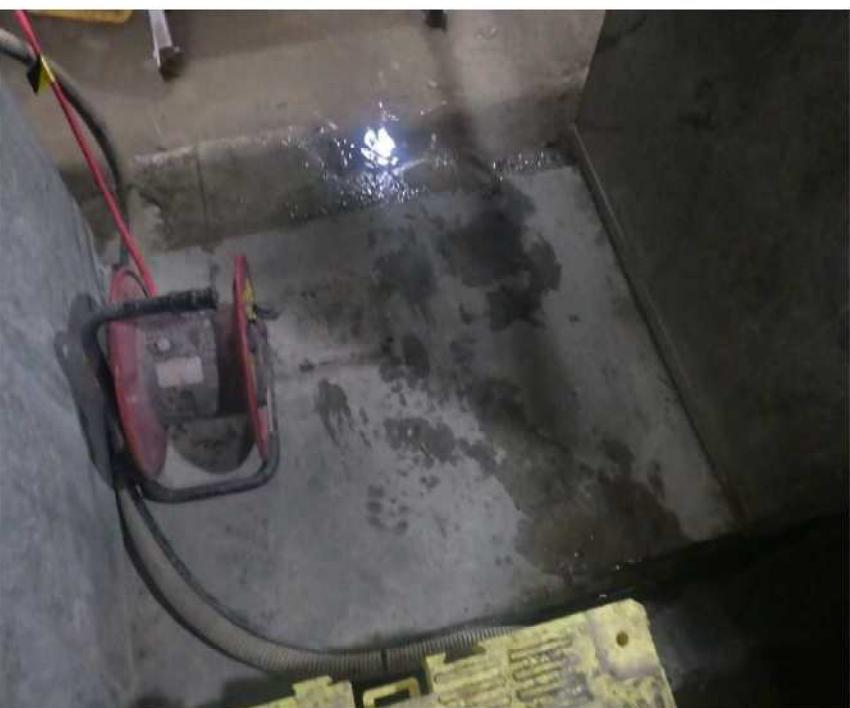
是正前 使用していないケーブルを残置していた。

是正後 使用していないケーブルを撤去し、整理・整頓を行った。

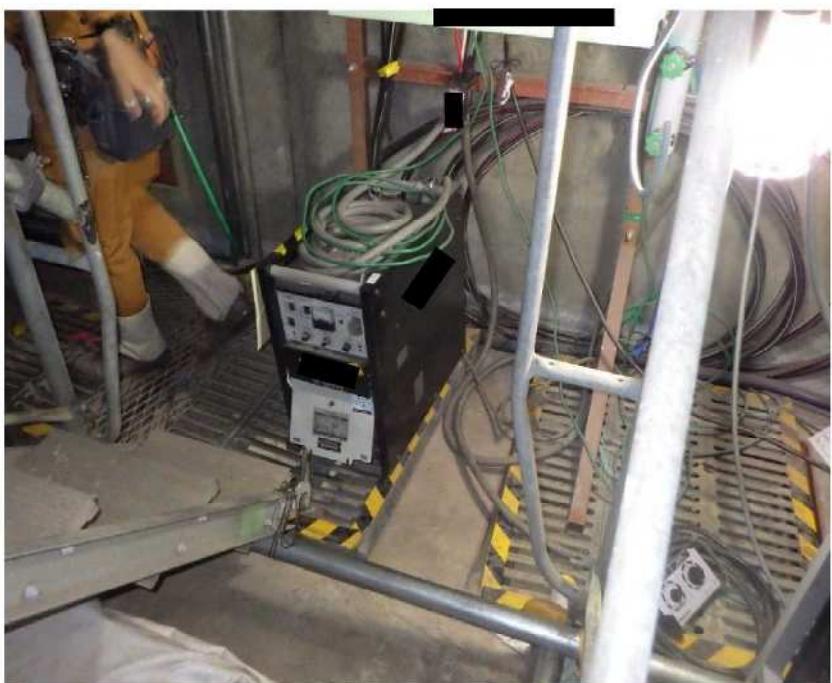
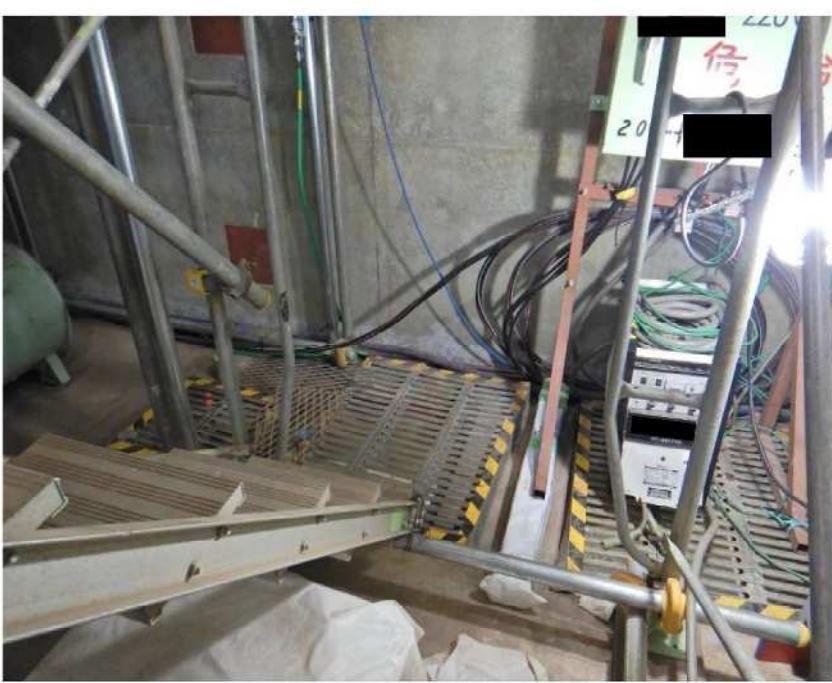
<p>是正前</p> <p>足場の昇降口に作業用設備が設置されており、作業員の通行時に接触する恐れがある。</p>

<p>是正後</p> <p>通行の支障とならない場所に作業用設備を移設した。</p>

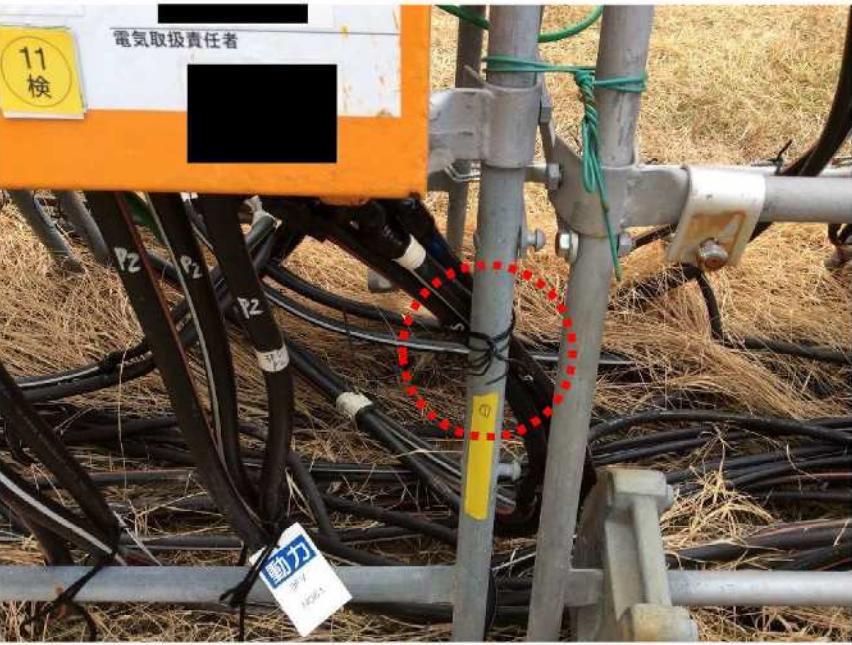
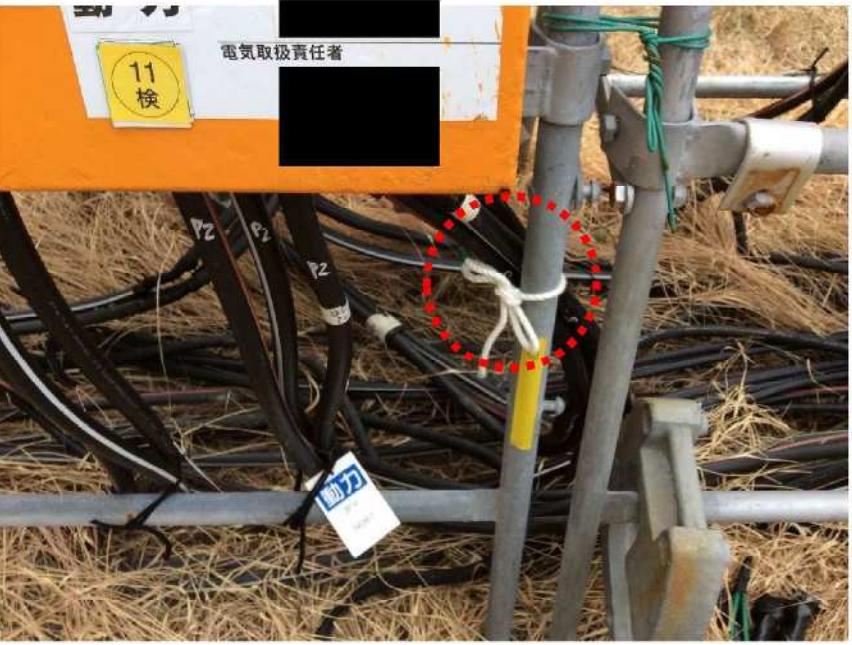
- ・狭隘な場所に仮設電源盤を設置していたため、仮設電源盤の取付架台の脚部の開き止め金具が固定されておらず、作業員等の接触により開き止め金具が揺れ回り、脚部と開き止め金具との間にケーブルを挟み込み、せん断裂傷が発生。
- ・仮設電源盤の取付架台にケーブルを強く固定していたため、作業員がケーブルと接触する等で、ケーブルに発生した裂傷部に繰り返しの引張の外力が加わり、損傷が進行した状態で長期間通電が継続したことから、電気抵抗増加によりケーブル温度が上昇し、芯線内部で放電が発生。

是正前 <p>ケーブルを仮設電源盤の取付架台にバインド線にて、すき間が生じないように、強く固定していた。</p>

- ・仮設電源盤は、原則として、狭隘な箇所には設置せず、取付架台の脚部を開いて設置し、開き止め金具を確実に取り付ける。但し、狭隘な箇所に仮設電源盤を設置する必要がある場合は、資機材等の運搬や作業員の移動に影響がないよう壁掛けの電源盤を設置する。
- ・ケーブルを固定する際は、ケーブルに引張の外力が加わり、損傷させないよう、ケーブルと結束材の間に隙間を確保した。

是正後 <p>ケーブルと結束材との間にすき間を確保して固定した。 また、結束材をバインド線からロープに変更した。</p>

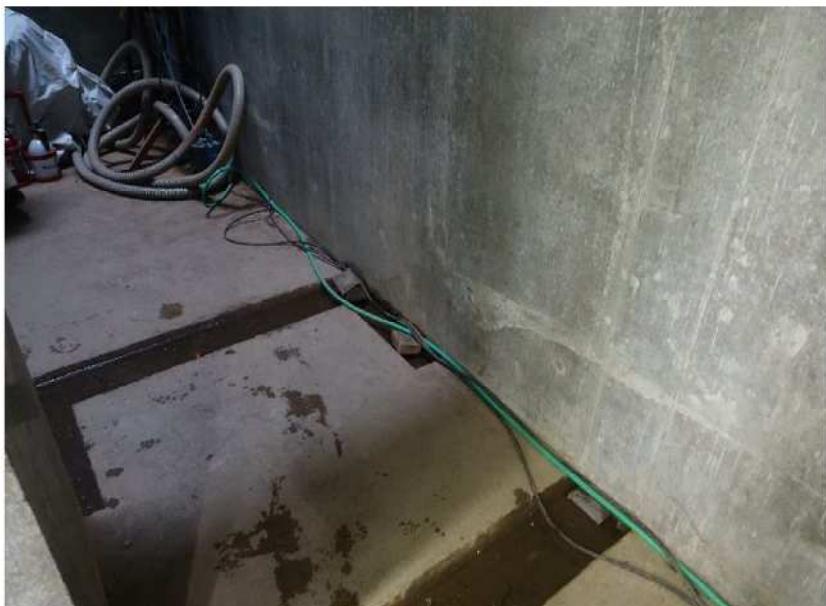
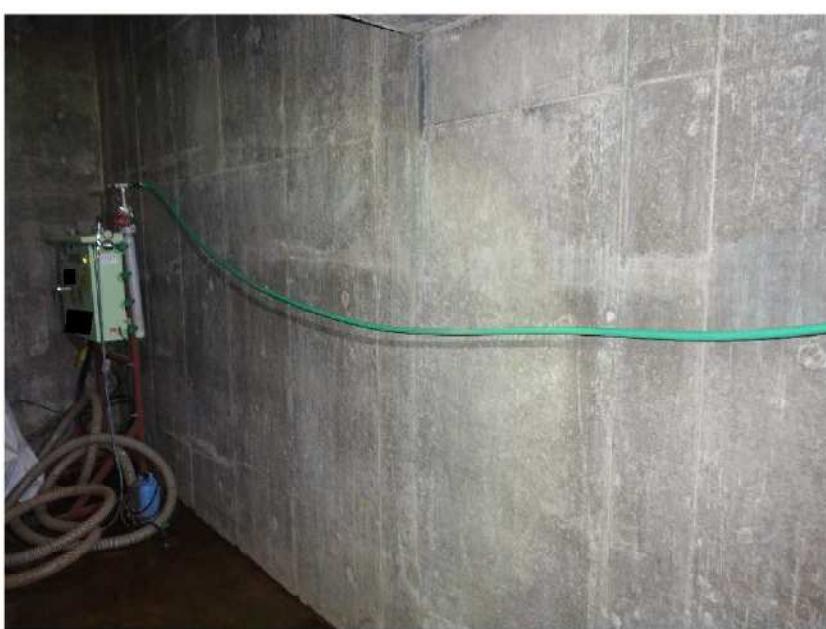
<p>是正前 ケーブル及びエアホースが床面に布設されている。</p>

<p>是正後 エアホースは壁面に布設し、ケーブルは使用していなかったため撤去した。</p>

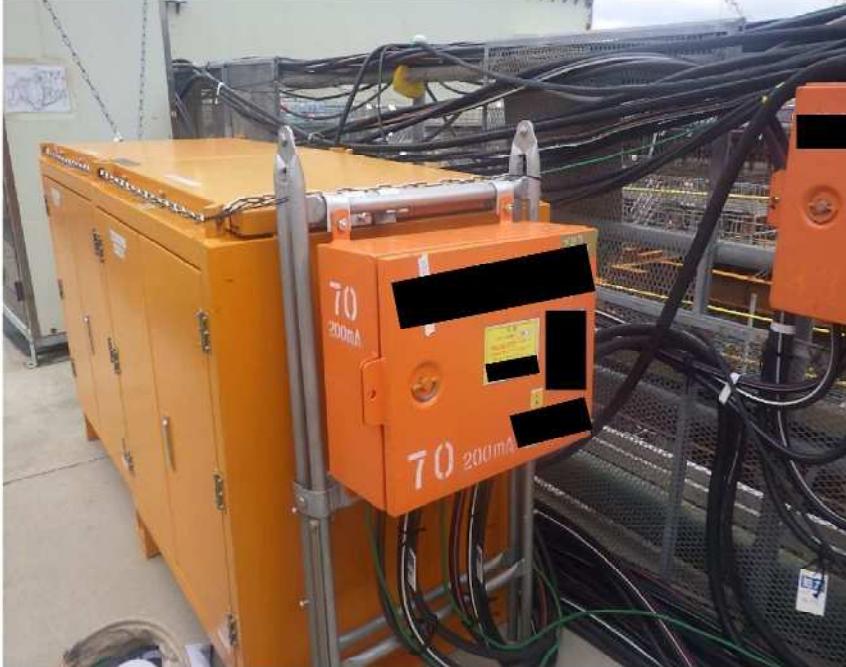
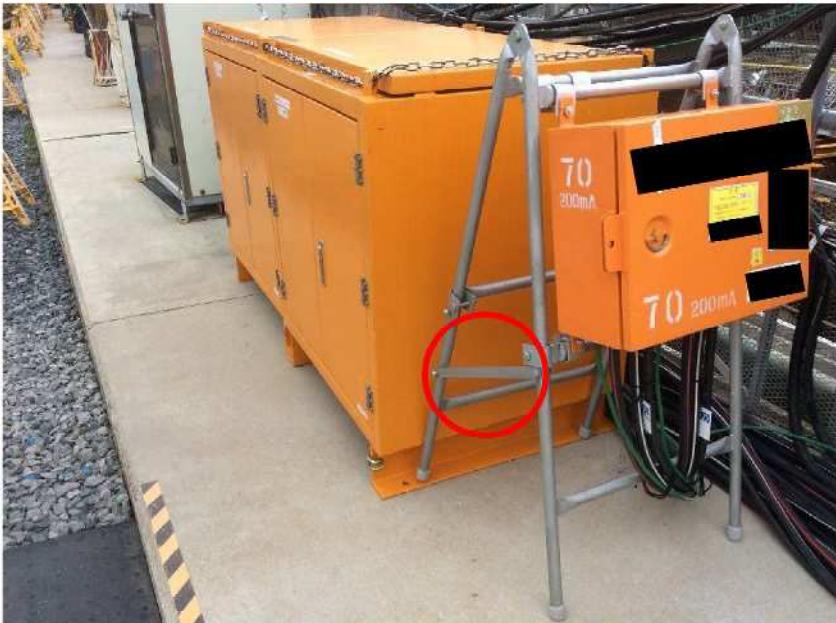
3. ①、②、④	・緊密な工事現場における負傷者
4. ①、②、⑤	・緊密な工事現場における負傷者
5. ①、②、⑤、⑦	・緊密な工事現場における負傷者
1. ①、②、③、④、⑤、⑥	・金具を固定していないかったこと等によるケーブル損傷
2. ①、②、③、④	・仮設電源盤の設置場所は狭隘で、作業員の往来の多い場所であったため、仮設電源盤の取付架台を折り畳み、足場に立て掛けた状態で設置していた（正しく設置できていなかつた）。

是正前 仮設電源盤の取付架台が折り畳まれていた。

是正後 仮設電源盤の取付架台の脚部を開いて、開き止め金具を確実に取り付けた。
