川内原子力発電所敷地内 川内原子力発電所3号機計画地点

2 調査の状況

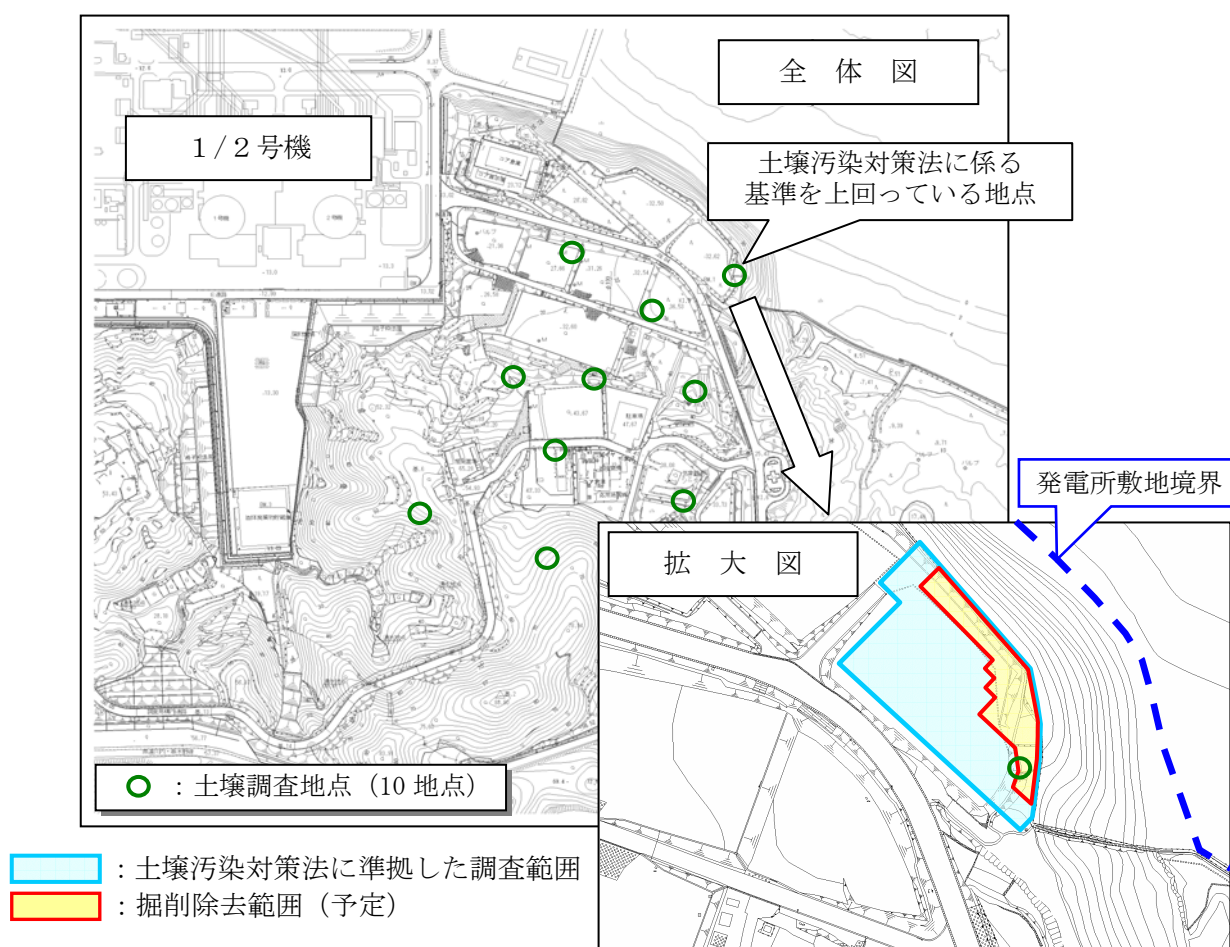
(2) 金物加工場跡地を含む当該地点付近を、土壌汚染対策法に準拠し、自主的に当該地点付近の土壌鉛含有状況調査を行い、一部の範囲(およそ1200m²)について鉛の含有量及び溶出量が、土壌汚染対策法に係る基準を上回っていることを確認しました。

測定結果	土壌汚染対策法に係る基準
土壌含有量(鉛)	160~2300mg/kg	150mg/kg以下
土壌溶出量(鉛)	0.011~0.92mg/l	0.01mg/l以下

当社は、鉛の値が土壌汚染対策法に係る基準を上回っている土壌(およそ1200m²)について、土壌汚染対策法に準拠し、自主的に掘削除去を行い、セメント資材としてリサイクルを行うなど、適切に処分することとします。
