## 玄海原子力発電所4号機第8回定期検査の概要

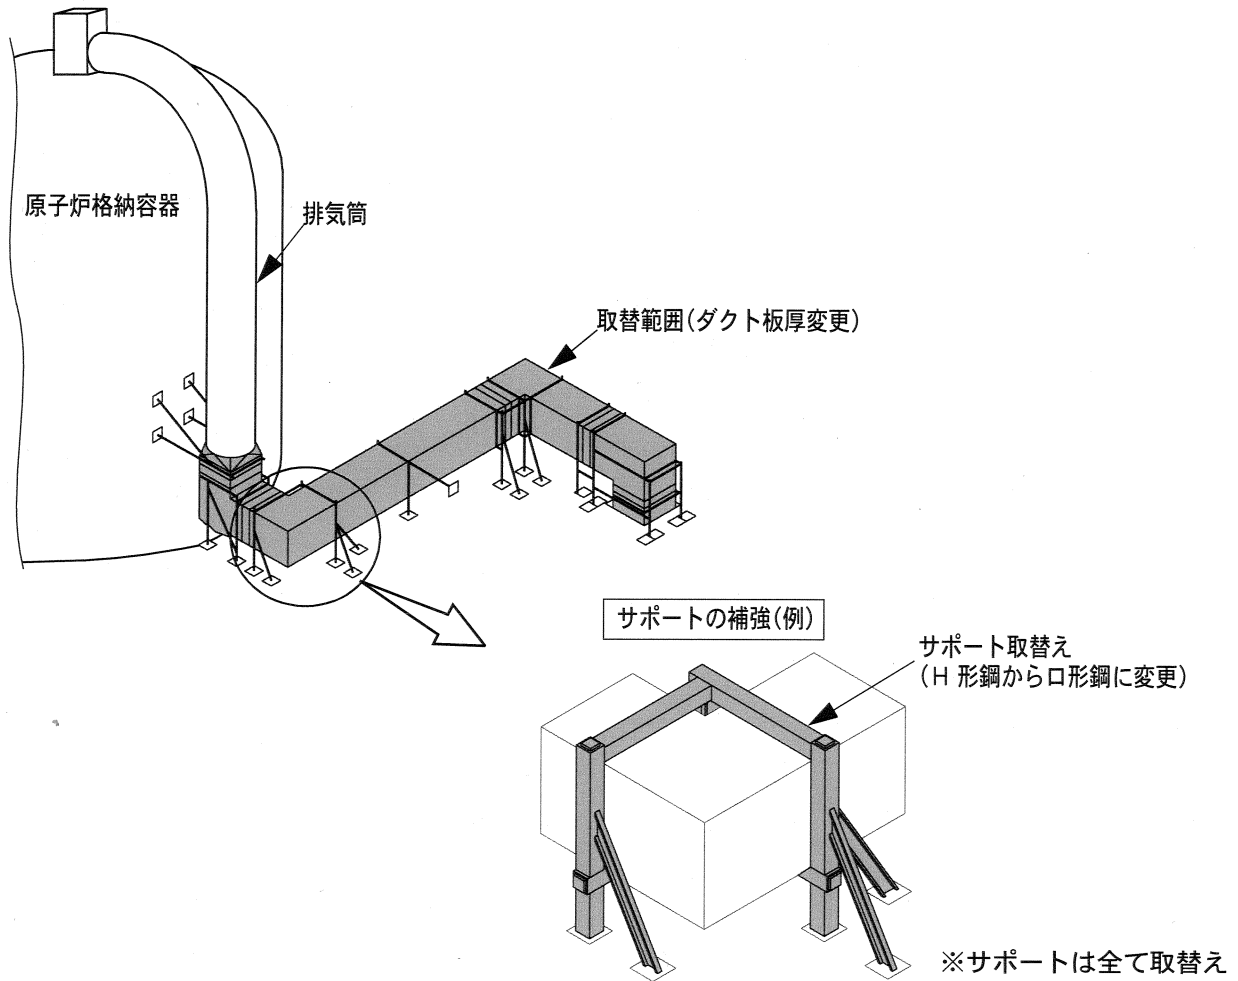
図-1 耐震安全性向上工事概要図

自主的な耐震安全性向上の観点から、排気筒の耐震安全性向上工事を行った。

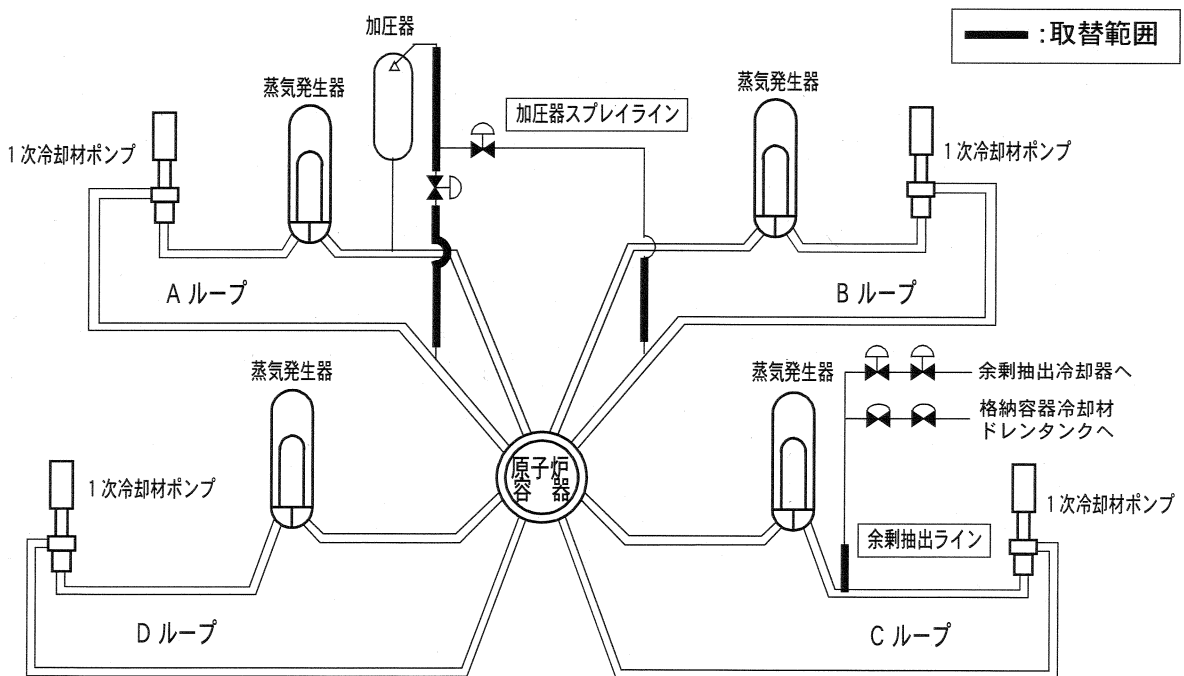
図-2 余剰抽出ライン及び加圧器スプレイライン配管取替工事概要図

余剰抽出ラインの配管曲がり部に熱成層が発生しており、高サイクル熱疲労に関する詳細評価を行った結果では問題ないことを確認しているが、設備の更なる信頼性維持・向上を図るため配管の取り替えを実施し、その際、熱成層の発生位置が配管の水平部となるように配管ルートを変更した。

耐応力腐食割れ性向上など予防保全の観点から、加圧器スプレイラインの曲げ管の一部を、製作時の残留応力が小さい信頼性の高いものに取り替えた。
