川内原子力発電所1号機 定期検査中における
人身事故に関する報告の概要

川内原子力発電所1号機 定期検査中における人身事故の概要

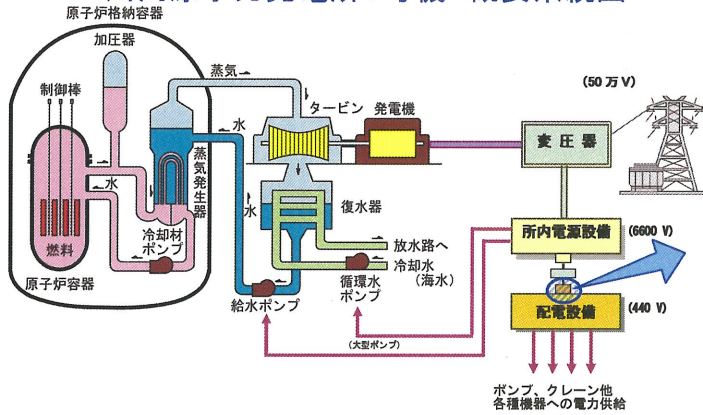
川内原子力発電所1号機 概要系統図

接地：電力ケーブル等を有する電気回路においては、停電作業中の安全を確保するため、停電後に溜まっている電気を残さないように接地器具（アース線）を取り付ける。

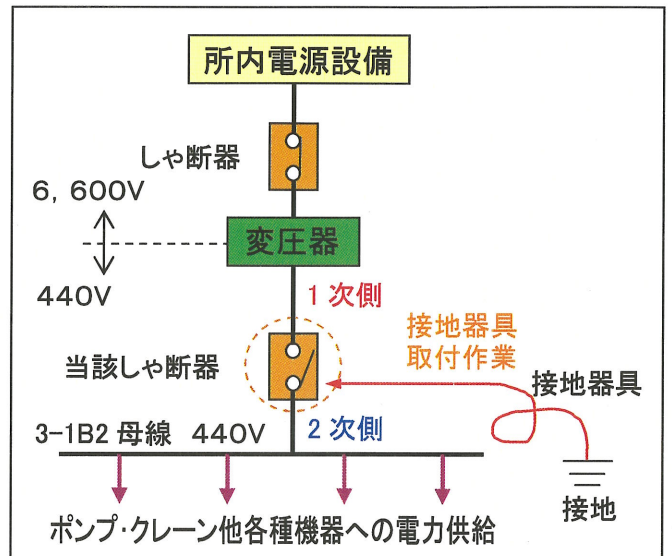
事故発生時の作業状況（推定）

- (1) 接地器具取付作業において、接地器具が主回路端子1次側のR相とS相に接触したことにより、R相とS相間で2相短絡し、アークが発生。
- (2) 2相短絡により発生したイオン化ガスの影響により、2相短絡からT相も含めた3相短絡へ移行。
- (3) 受電盤しゃ断器室内下部に滞留したアークガスが盤前面に噴出したことにより作業員が被災。
- (4) 当該しゃ断器の上流側のしゃ断器が過電流継電器動作により自動開放され、短絡停止。

※事故時は、被災者7名を含む計14名が停電作業に従事

- ・充電部近接作業の有無の相互確認や1次側、2次側両方の検電の実施などの手順を作業要領書に反映する。
- ・しゃ断器盤内に主回路端子の1次側、2次側を明示する表示を取り付ける。
- ・作業項目毎に安全上必要な停電範囲を明確化するとともに、母線停電作業の際には、設備構成上可能な部分については、当該作業箇所につながる回路を2箇所切り隔離する仕組みを規定文書に明確化する。さらに、原則として充電部近接作業を禁止とする。なお、やむを得ずできない場合は、充電部の識別や保護カバーの使用など安全上の処置を講ずる。

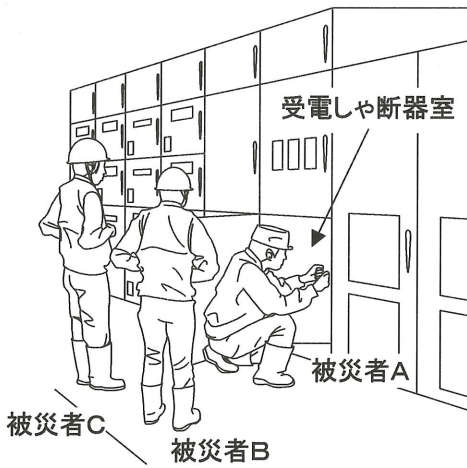
3-1B2母線受電しゃ断器室の状況

今回の事故は、接地器具が主回路端子1次側充電部に接触し短絡、アークが発生し、アークガスが噴出したことにより、作業員が熱傷を負ったものと推定される。

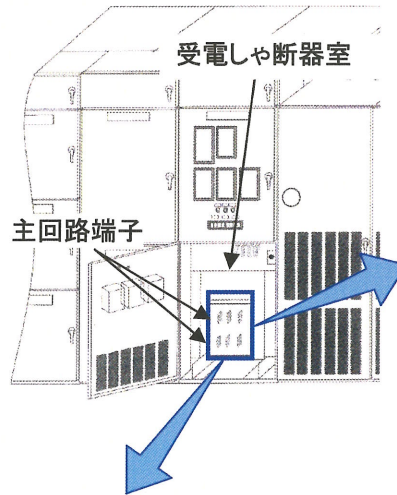
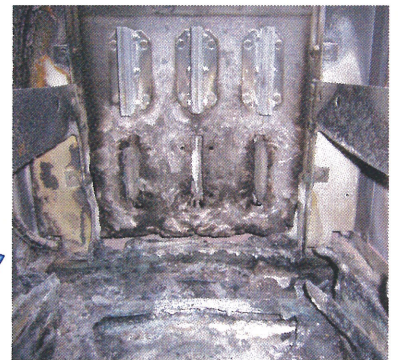
主回路端子部拡大図

計画された隔離・作業手順では、接地器具を取り付ける主回路2次側を隔離し、検電する手順であったが、接地器具取付作業が充電されている主回路端子1次側の近接部で行われたという状況に加え、関係者間で充電部が近傍にあるという認識が不十分であったことなどの複数の要因が重なったことにより発生したものと推定される。
