川内原子力発電所構内におけるボヤ発生の原因と対策の概要

川内原子力発電所構内におけるボヤの発生の概要

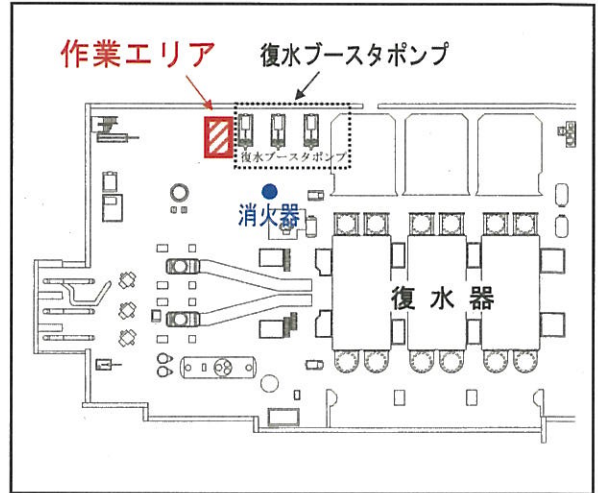
<発生箇所 2号機タービン建屋（地下1階）>

作業員1名が、噴霧器により洗浄液を噴霧させ、ストレーナの洗浄作業を実施していたところ、作業エリア内で発火し、養生ビニールの一部が燃えた。

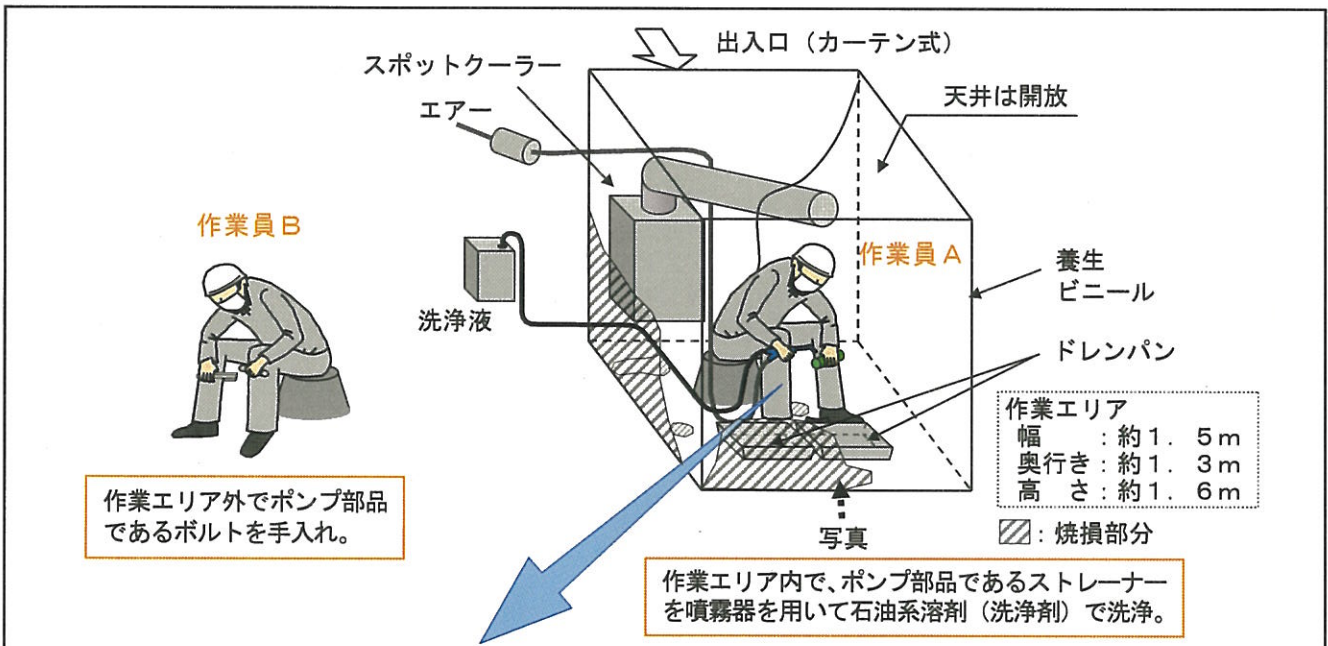
作業状況概要図

しかしながら、作業エリアを、ビニール養生しており、その中では、プラスチック製の椅子や洗浄作業用の噴霧器、噴霧器に接続する空気供給用ホースを使用していたことから、これらの作業工具等への帯電の可能性は否定できない。

作業エリア内は、スポットクーラーにて送風をしていたものの、揮発し滞留していた洗浄液が、何らかの原因で発生した静電気により発火したものと推定される。

- ① 揮発性の低い洗浄液へ変更（危険物第四類第一石油類→危険物第四類第二石油類）。
- ② 作業中の作業エリア内連続換気。
- ③ 作業エリア設定時の帯電防止及び防災仕様シートの使用。
- ④ 帯電防止仕様の服、靴及びヘルメットの使用の徹底。
- ⑤ 作業前ミーティングなどで火災発生に関する注意事項及び延焼防止措置について周知・徹底。
