玄海原子力発電所 3号機 C充てんポンプ分解点検状況

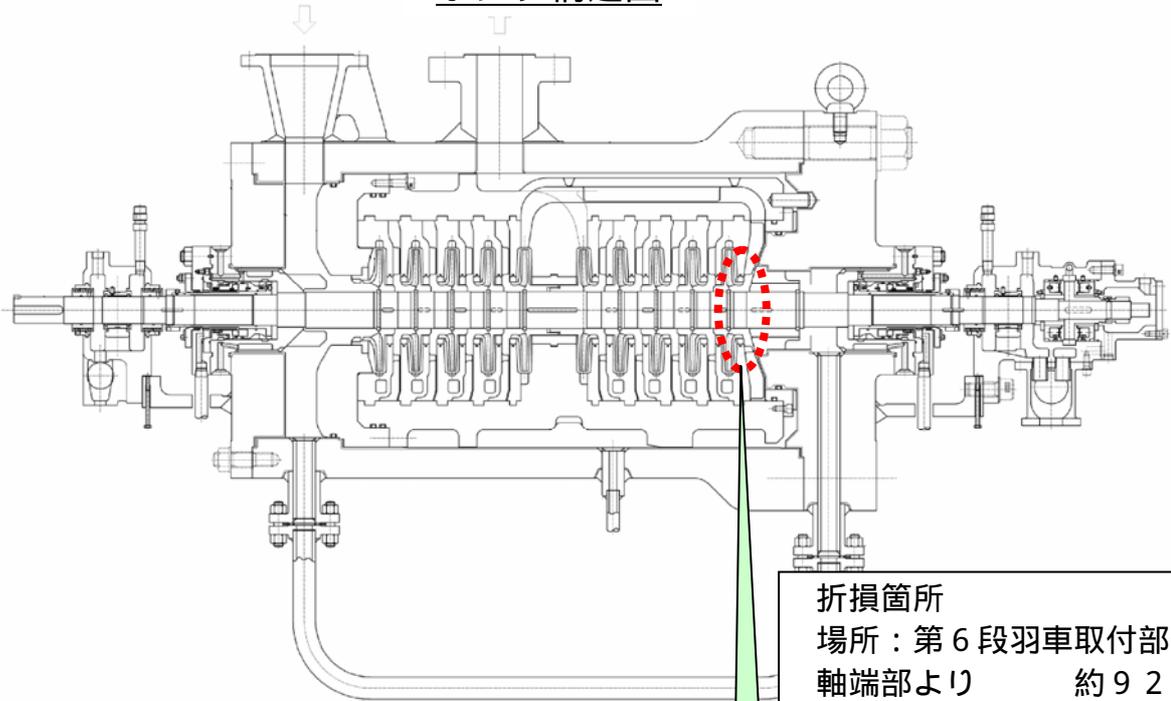
ポンプ構造図

折損箇所

場所：第6段羽車取付部付近

軸端部より 約925mm

折損部軸外径 約75mm
