変電所等における送電線の保護装置に係る点検等について（報告概要）

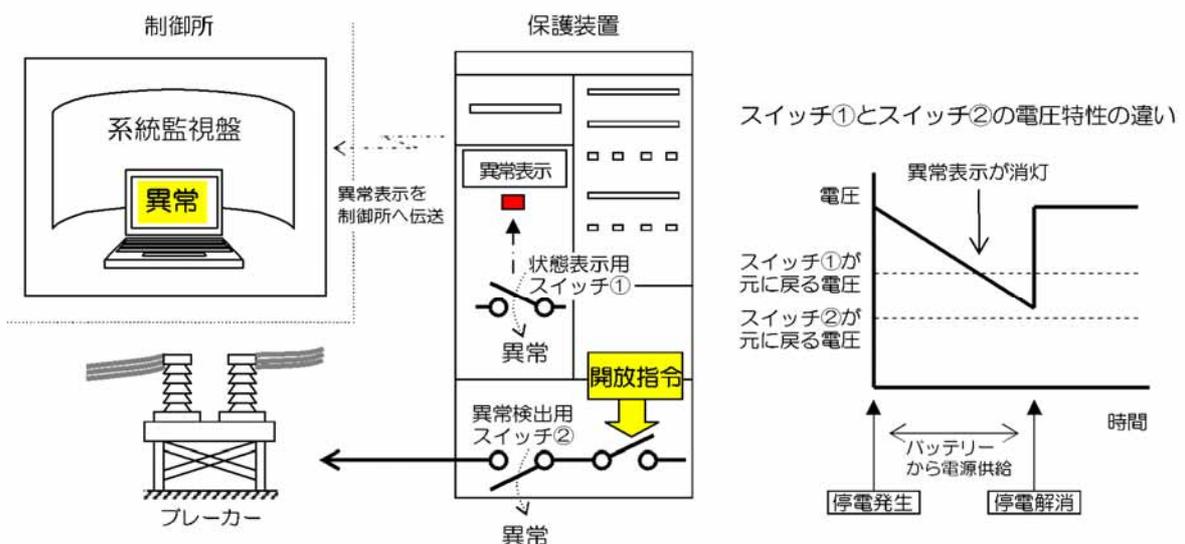
図 - 2 東北電力株式会社で発生した事象（同社のホームページより）

当該保護装置は、3月11日の地震による北部と南西部の系統分離時、周波数の大きな変化を検知し、機能を停止した状態（以下「異常状態」という。）となり、装置の設置されている変電所と監視制御を行う制御所にそれぞれ異常が表示された。その後、広域停電の継続に伴い、変電所の所内電源喪失によりバッテリーを電源とする保護装置の直流電圧が低下し「異常表示」が消灯したものの、装置の異常は継続しており、保護装置の状態を示す表示と実際の状態に不一致が生じ4月7日まで継続した。

保護装置の電源は所内電源喪失時にはバッテリーから供給されるが、今回のように長時間の停電によりバッテリーの電圧が徐々に低下していった場合、保護装置の状態を示すスイッチと保護装置の異常を検出するスイッチが元に戻る電圧特性に違いがあったため、電圧が一定以下に低下した際に「異常表示」のみが消灯したものの。

当面の対策としては、今後、一旦保護装置の異常が表示された場合、その後、異常表示が消灯した場合であっても保護装置の状態を確認することとしている。

恒久的な対策としては、同形装置について、保護装置の異常状態が継続している間、異常状態を示す表示も継続するよう回路構成を見直す。なお、今回対象となった当該装置を優先し、23年中に全ての同形装置について対策を完了する予定である。
