日本原燃株式会社における返還ガラス固化体表面汚染検査結果の
目安値超えに関する原因と対策の概要

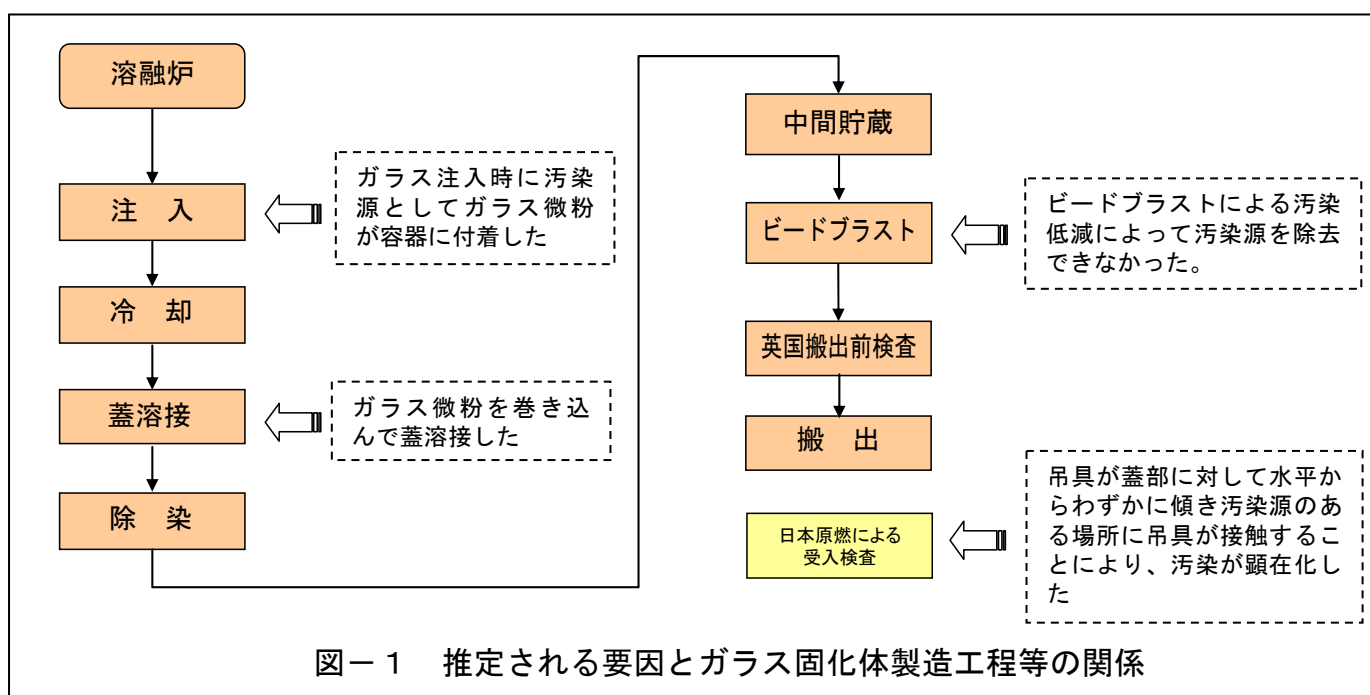
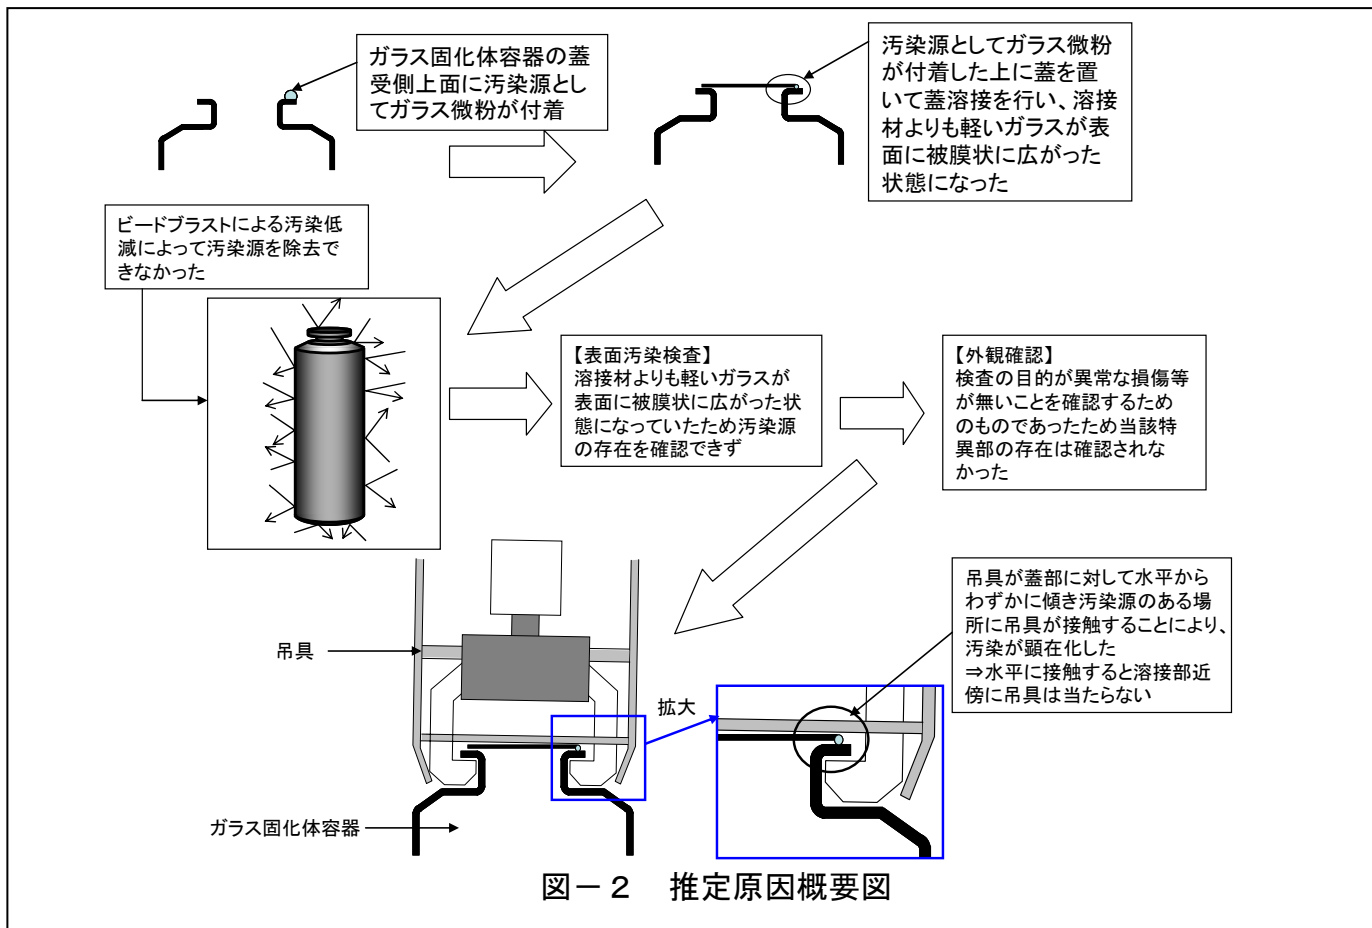
1. 推定原因（図－1， 2）

- (1) 英国事業者（Sellafield Ltd）でのガラス固化体の製造段階において、放射性物質を含むガラス微粉がガラス固化体容器の蓋受側上面部に付着した状態で溶接を行ったため、汚染源として残った。
- (2) ガラス固化体を日本原燃株式会社の廃棄物管理施設で取り扱った際に、吊具が蓋部の汚染源に接触して粉砕し、容器表面が汚染した。
