[損傷箇所]

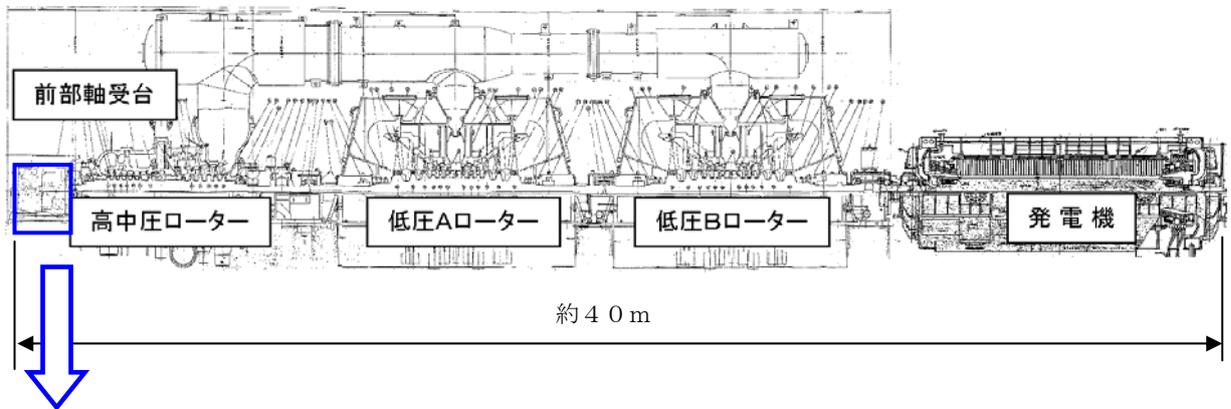
【 蒸気タービン・発電機構造図 】

- 非常调速装置付近の軸が折損（平成 23 年 8 月停止時の損傷箇所と同様）
- ※ 非常调速装置：蒸気タービンの回転数が異常上昇した場合に蒸気タービンを非常停止させる装置
