## 新小倉発電所第5号ボイラー損傷箇所について

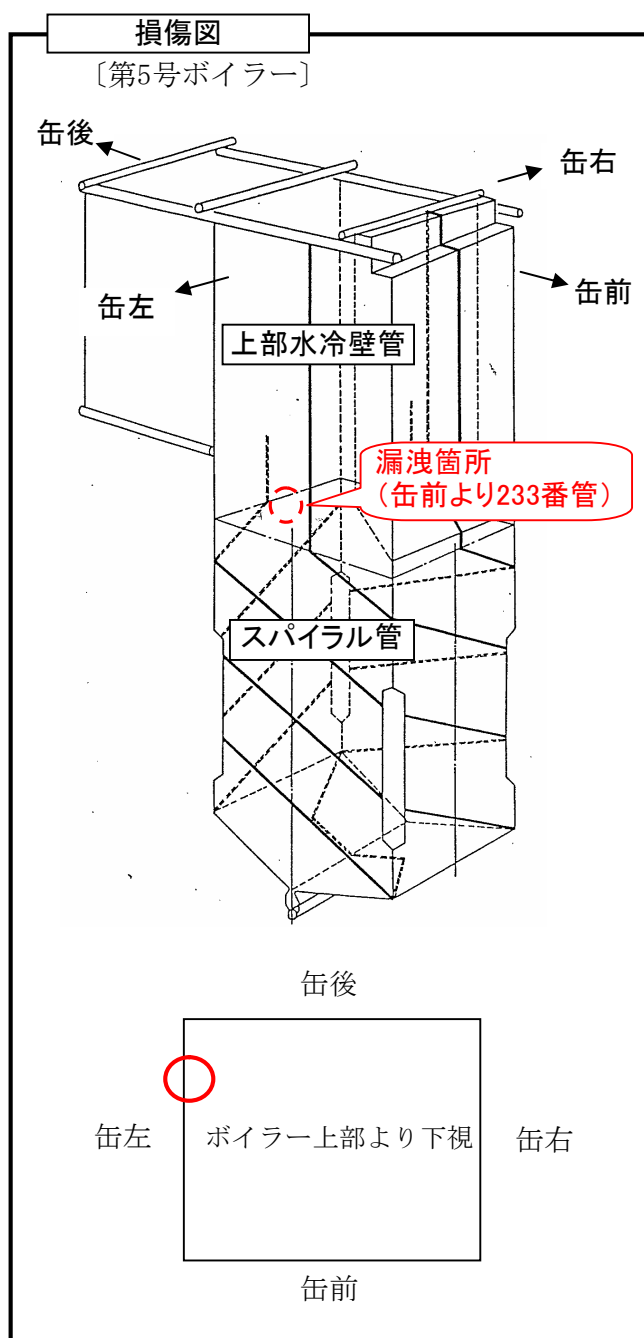
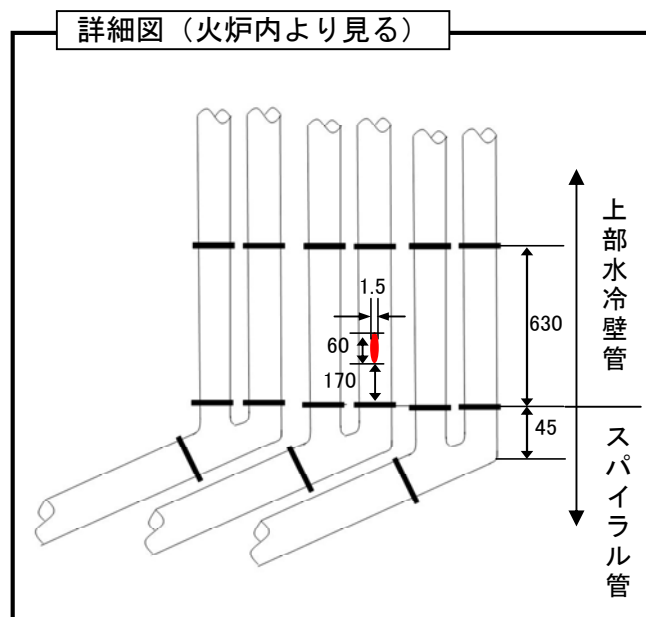
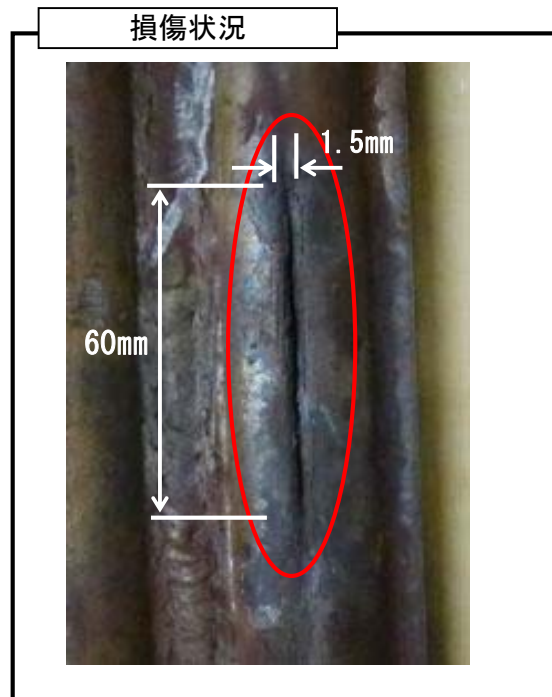
### 【損傷箇所】

ボイラー火炉水冷壁左側壁管1本に破口（長さ60×巾1.5mm）

※ 管仕様：ボイラー・熱交換器用合金鋼管、直径28.6mm、厚さ5.3mm
