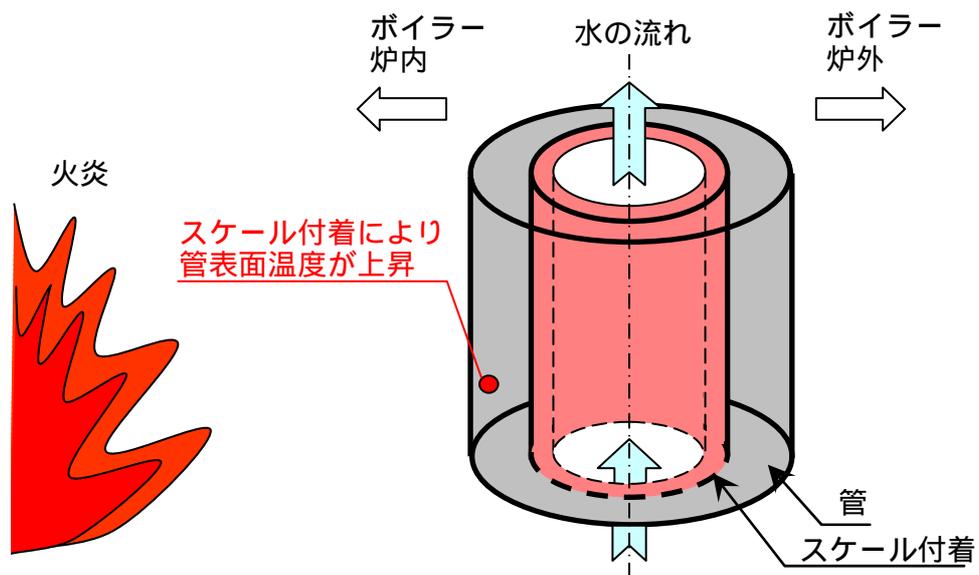
管内面へのスケール（酸化鉄）付着により伝熱が阻害されたことで、管の表面温度が上昇し、管の強度が下がり、時間とともに徐々にひずみが増え変形していき（高温クリープ）損傷に至ったと推定される。

- 損傷管の新管取替。
- 管表面温度計の追設及び監視強化。
