[漏洩箇所]

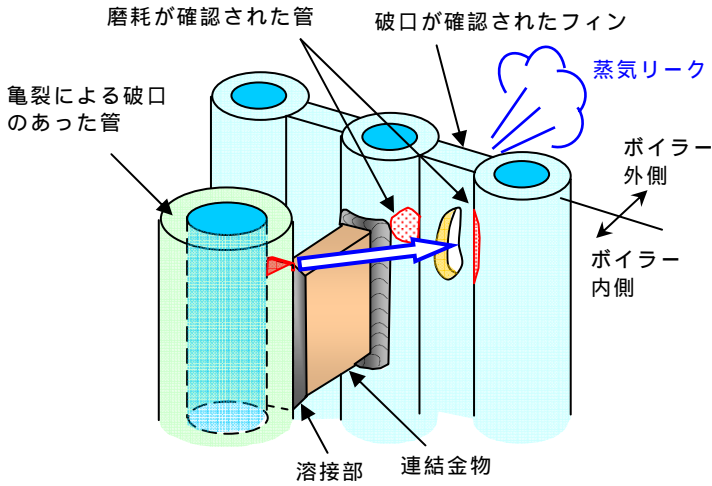
- ボイラーの管の 1 本に亀裂による破口を確認
- また、対面のボイラーの管の 2 本に蒸気噴出による磨耗及びフィンに破口を確認

- 以下の要因により、ボイラーの管が損傷したものと思われる。
- ・ 連結金物の溶接不良
 - ・ 損傷箇所にかかる繰り返し応力による疲労

- ・ 溶接時の品質管理を徹底
- ・ 損傷箇所の応力を低減する形状に見直した上で、新管に取替え
