川内発電所2号機 ボイラー概略図

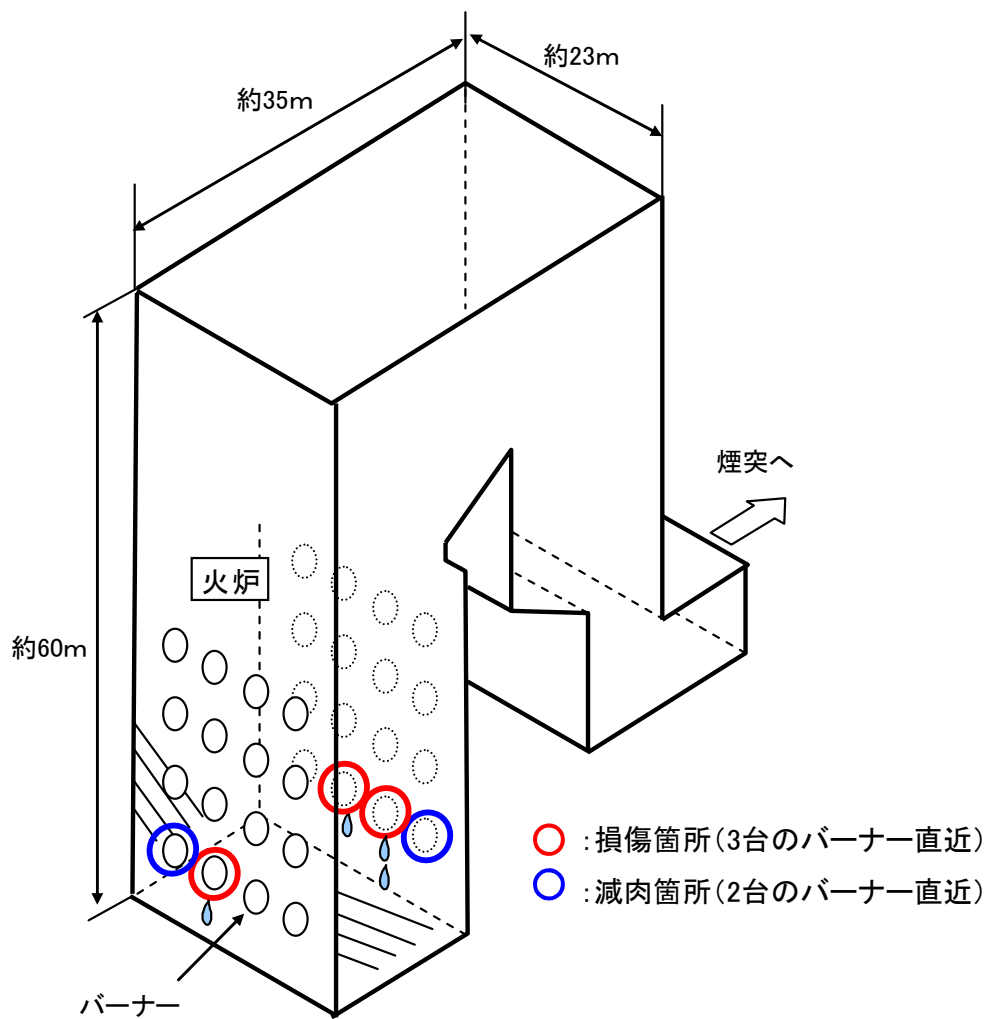
<推定原因>

- 燃料中の硫黄分による経年的な管外面の局部腐食によるものと推定

<修理状況>

- 3台のバーナー直近で損傷した管の取替
- 2台のバーナー直近で減肉した管の取替
