川内発電所 2号機 ボイラー概略図

[運転停止の概要]

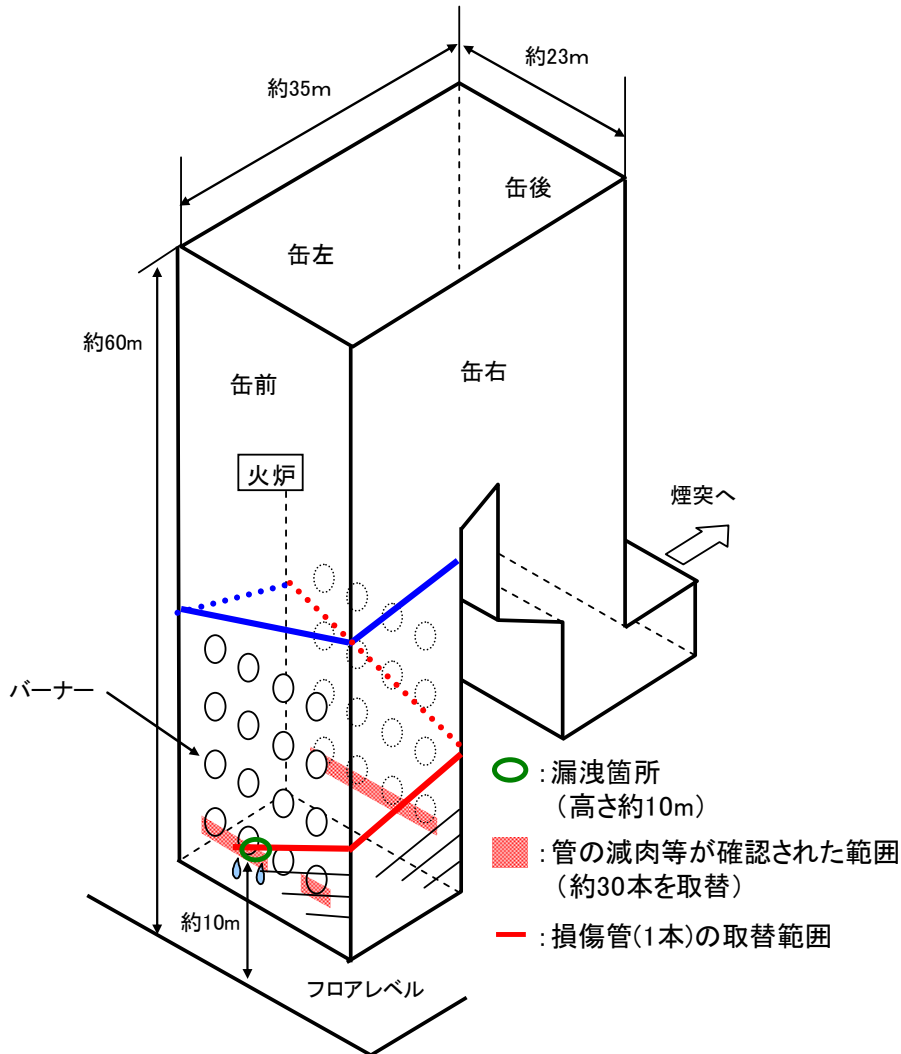
- 1月21日(水)、発電機出力12万5千kWで運転中に、ボイラー内部で蒸気漏洩を確認したため、同日2時42分に運転停止(平成27年1月21日お知らせ済み)

- 全32台あるバーナーのうち、最下段のバーナー近傍の管1本で損傷、また約30本に減肉[※]を確認
 - ・ 損傷管： 1本×約30mの取替
 - ・ 減肉管： 約30本×約2mの取替

※ 減肉：管表面の腐食等により、管の肉厚が薄くなる現象
