苓北発電所2号機 ボイラー概略図

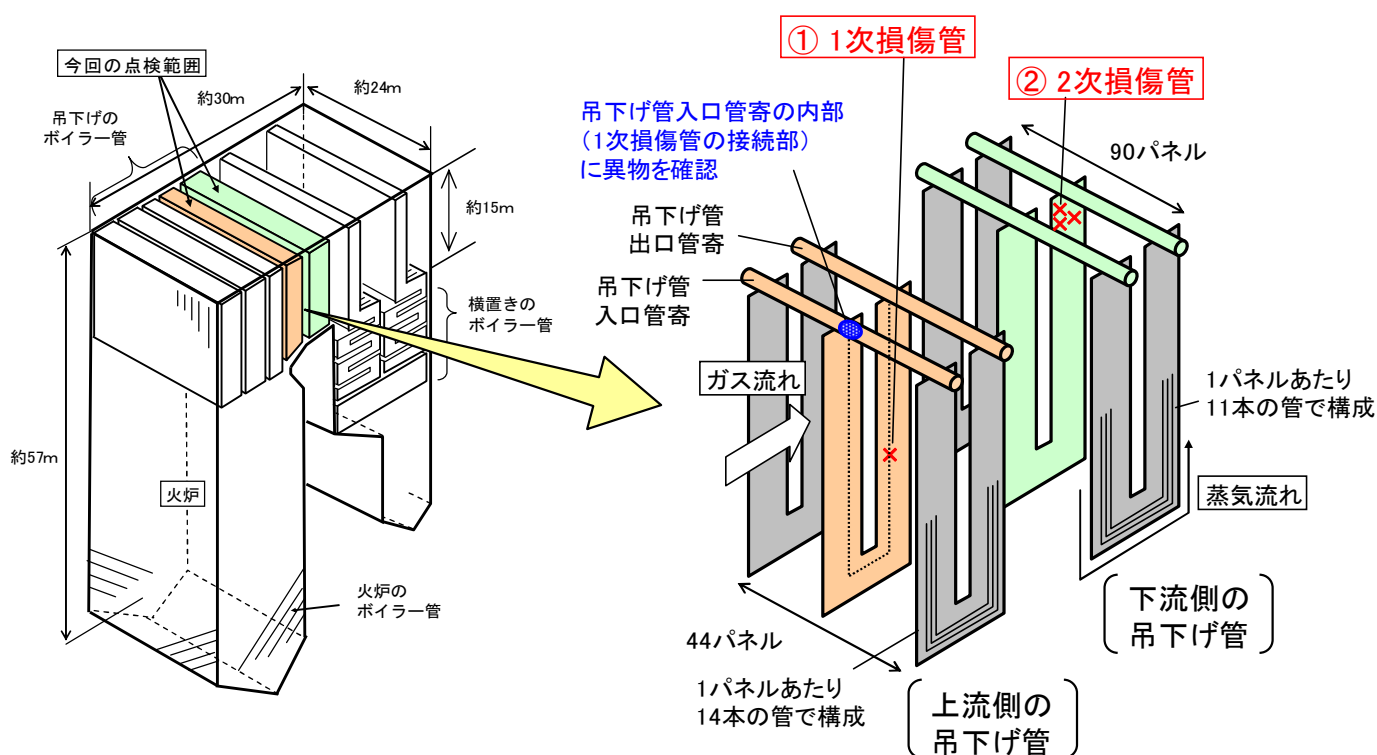
- 上流側の吊下げ管入口管寄の内部に、異物[※]を確認し、回収済み
 ※ 管の手入れに使用する工具の一部が残留したものと推定
- ① 異物の影響で、上流側の吊下げ管 1本の蒸気流れが阻害された結果、管外表面が過熱、破口に至ったものと推定（1次損傷）
- ② 1次損傷管からの蒸気漏洩の影響で、下流側の吊下げ管が損傷（2次損傷）

- 上記の損傷が確認された管 計10本の管について、取替を実施
