新大分発電所1号系列第6軸 発電設備概略図

振動が上昇した原因

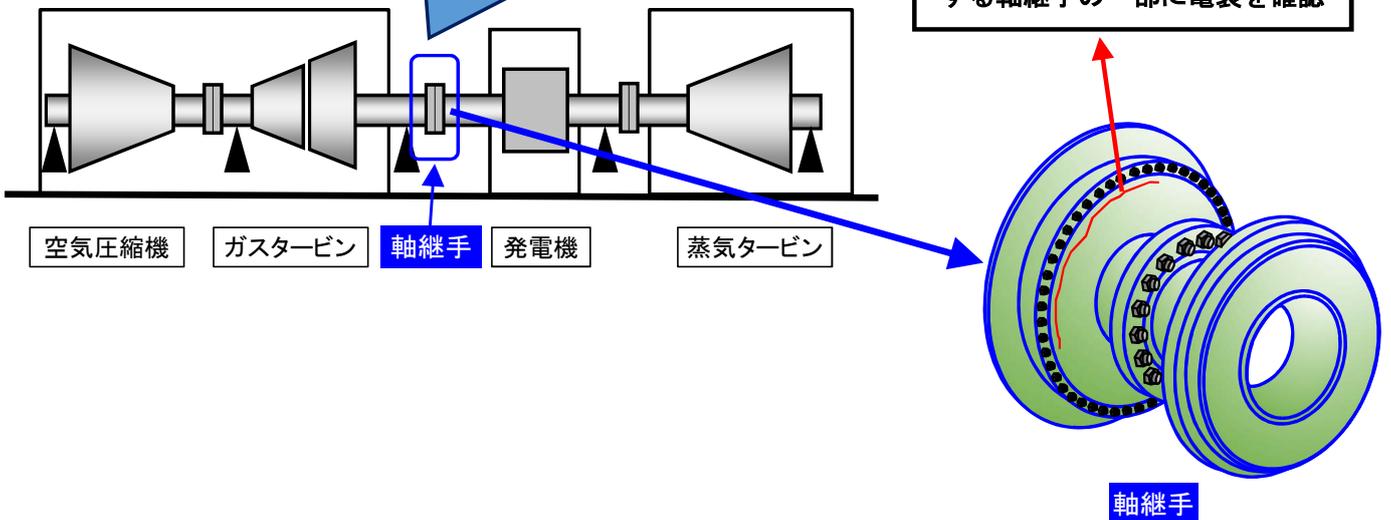
ガスタービンと発電機の軸を接続する軸継手の一部に亀裂を確認
